ДОСВІД ОБСТЕЖЕННЯ, ПІДСИЛЕННЯ ТА РЕМОНТУ ОБОЛОНКИ ЗБІРНОЇ РЕБРИСТОЇ ЗАЛІЗОБЕТОННОЇ БІКОНІЧНОЇ ГРАДИРНІ

Наведено результати обстеження та технологія підсилення та ремонту зовнішньої поверхні оболонки градирні. Подані конструктивні рішення з введенням попереднього напруження нової кільцевої арматури по висоті градирні.

Аналіз останніх досліджень. Після тривалого, безексплуатаційного періоду, автори статті виконали комплексне обстеження фактичного стану збірної ребристої біконічної градирні № 4 висотою 55 м на Дарницькій ТЕЦ у м. Києві (рис. 1).

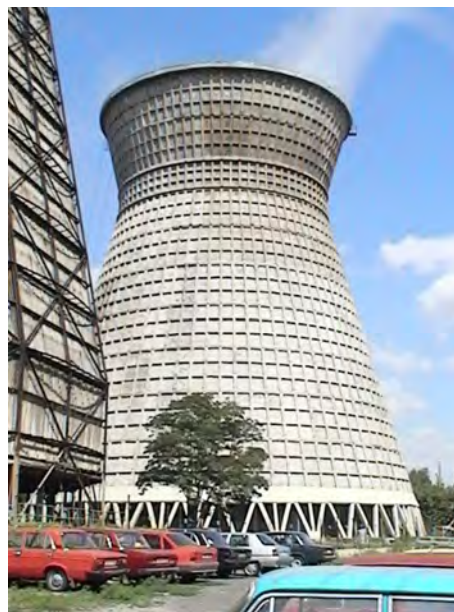
Рис. 1. Збірна ребриста біконічна градирня після ремонту оболонки

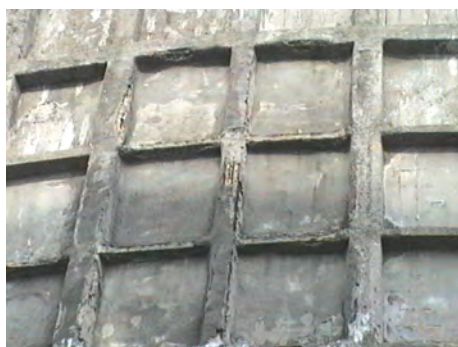
13. Верхні грані усіх горизонтальних ребер на семи ярусах (рис. 2) плит мають ухил $9,1^\circ$ до полицок плит, що призводить до накопичення води та льоду на їх поверхні і призводить до активізації корозії бетону та робочої арматури, яка спостерігалася у значній кількості плит оболонки.

Рис. 2. Руйнування горизонтальних і вертикальних ребер з оголенням та корозією робочої арматури в плиті третього ярусу

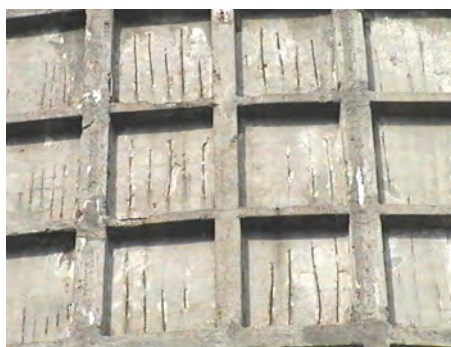
10. Захисний шар бетону арматури сіток у полицках ребристих плит коливається у значному діапазоні 0–12, 14 мм. Менші значення характерні для зовнішніх граней полицок плит, де немає фіксуєчого стержня $\varnothing 12$, $\varnothing 14$ мм для забезпечення захисного шару бетону сітки. Там, де є такі стержні, якими фіксували зовнішній захисний шар (12, 14 мм) сіток, на них передусім проявляється корозійне пошкодження (рис. 3).

Рис. 3. Руйнування захисного шару бетону полицок ребристих плит четвертого ярусу з оголенням та корозією арматурних стержнів, якими фіксували зовнішній захисний шар (12, 14 мм) арматури сіток

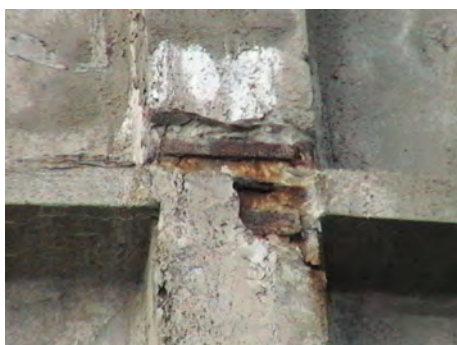
12. Закладні деталі суміжних плит об'єднуються металевими накладками товщиною 8 мм, у зв'язку з цим в площинах верхньої та нижньої граней можна було забезпечити товщину захисного шару бетону накладок тільки 7 мм, що недостатньо для захисту їх від корозійних процесів. Фактично, товщина захисного шару 15–20 мм на значній площині металу виконана торкретбетоном у вигляді напластування, яке виходить за грані плит на 8–13 мм (рис. 4). Прийняте рішення недосконале за рахунок недостатньої адгезії звичайного торкретбетону до металу навіть під час ретельного оброблення його поверхні.

Рис. 4. Руйнування торкрету, оголення та корозія закладних деталей вертикального стику ребристих плит другого ярусу

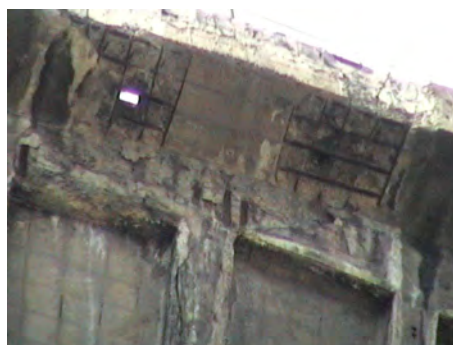
Рис. 5. Руйнування захисного шару бетону, оголення і корозія арматури та закладних деталей на верхньому ребрі жорсткості на відм. +55,1 м

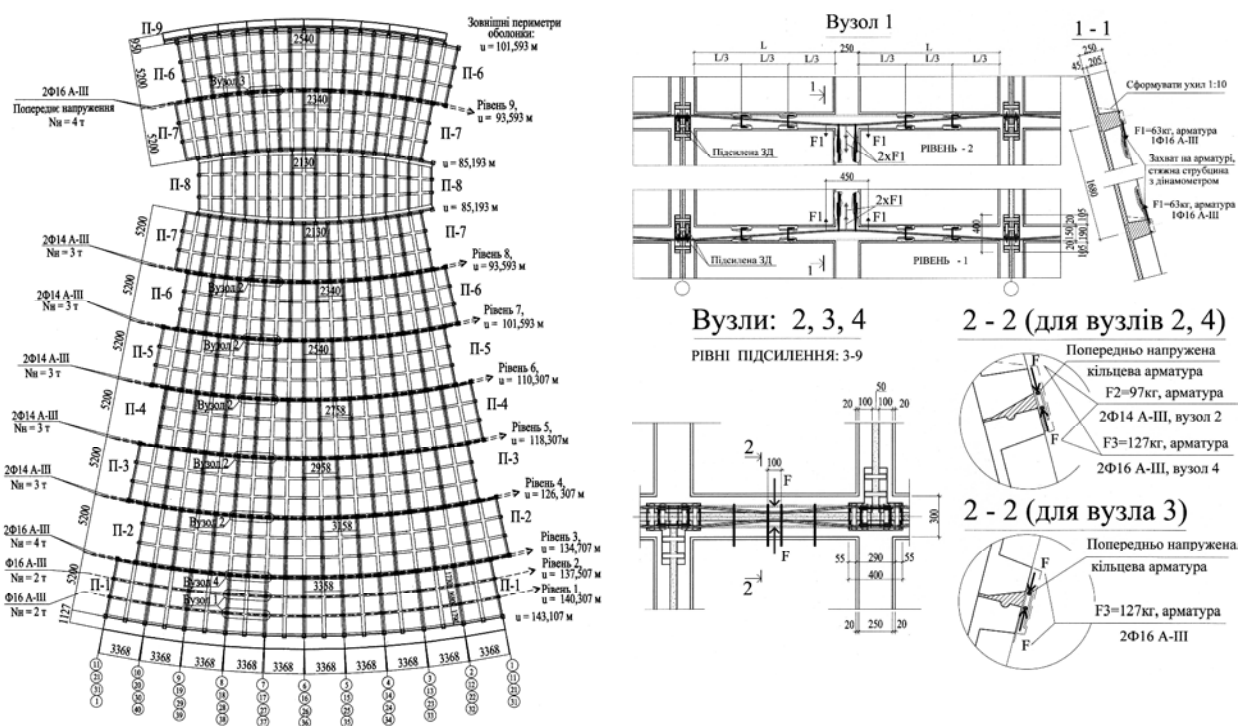
Рис. 6. Підсилення горизонтальних стикових ребер плит оболонки.
Вузли: 1, 2, 3, 4 включення в роботу кільцевої арматури

Автори статті запропонували конструктивні рішення з введенням попереднього напруження нової кільцевої арматури (рис. 6), замість прокородованої існуючої арматури, для попередження тріщиноутворень в бетоні плит та розкриття вертикальних швів між збірними ребристими панелями.

- Ø під час монтажу горизонтальної арматури підсилення, до виконання її попереднього натягу, на арматуру підсилення одягали хомути (рис. 6) та зафіксували їх на вище розташованому арматурному стрижні в'язальним дротом; монтаж і натяг арматури починали з нижньої частини оболонки; після монтажу всієї горизонтальної арматури виконували її натяг по одному повному периметру оболонки; для включення арматури в роботу, зусилля натягу в одному арматурному стержні: Ø14 А-III – $N_{14}=15,4$ кН=1,54т; Ø16 А-III – $N_{16}=20,1$ кН=2,01 т;

- Ø значення зусиль зустрічного стягування подвійних стержнів, в яких виконується попередній натяг:
 - для досягнення зусиль $N_{16}=20,1$ кН=2,01 т в кожній одинарній арматурі Ø16 А-III „1”-го та „2”-го рівнів, яка розташована для зручності стягування дзеркально у вузлі – 1, стягували між собою зустрічним зусиллям $F_{16}=0,63$ кН=63 кг (рис. 6);

- для досягнення зусиль $N_{16}=20,1$ кН=2,01 т в кожній арматурі Ø16 А-III, подвійні стрижні арматури у вузлах 3 та 4 (рис. 6) стягували між собою зустрічним зусиллям $P_{16}=1,27$ кН=127 кг;

- для досягнення зусиль $N_{14}=15,4 \text{ кН}=1,54 \text{ т}$ в кожній арматурі $\varnothing 14$ А-III, подвійні стрижні арматури у вузлі (рис. 6) стягували між собою зустрічним зусиллям $P_{14}=0,97 \text{ кН}=97 \text{ кг}$;
- натяг виконували на окремих ділянках (між закладними деталями, поступово по повному замкнутому периметру оболонки, попередній натяг арматури зафіксували хомутами;

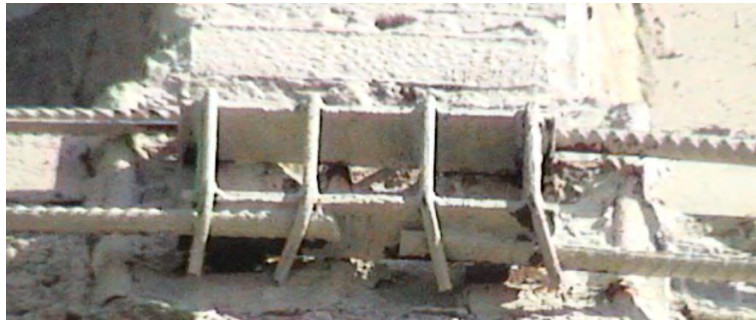
Рис. 7. Анкерування кільцевої напруженої арматури на підсилені закладних деталях панелей

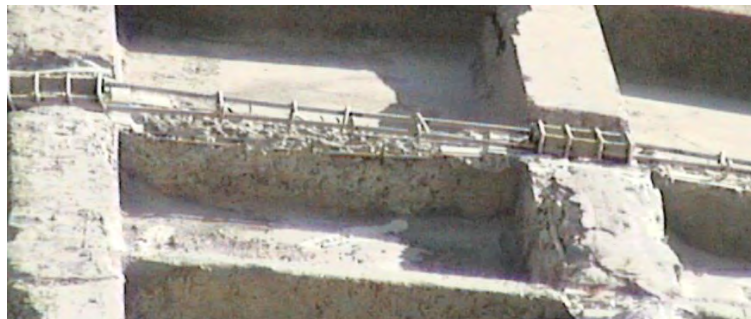
Рис. 8. Елемент підсилення напруженою арматурою між закладними деталями стикування панелей

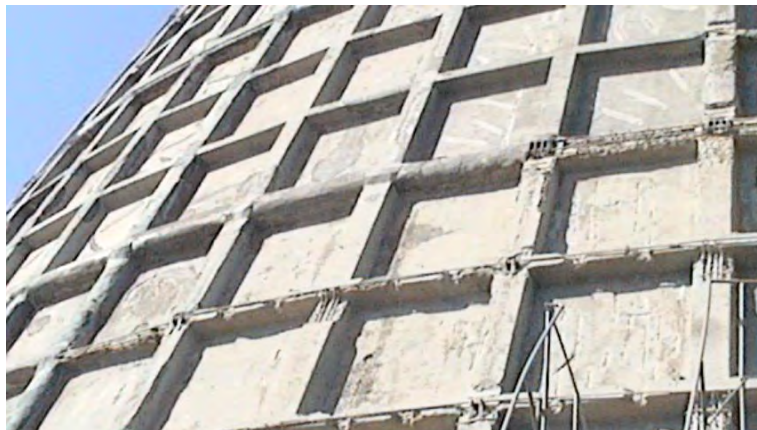
Рис. 9. Підсилені горизонтальні ребра плит оболонки з включеною в роботу кільцевою арматурою (під час виконання захисту напруженої арматури від корозії)

- Ø наносили антикорозійний захист (Sika® Mono Top 610) на арматуру;
- Ø наносили торкрет на всі зруйновані та очищені ділянки бетону, включаючи горизонтальні ребра плит, де розташована попередньо напружена арматура, та всі горизонтальні ребра плит для утворення ухилу 1:10 на їх верхньої грані (на поверхні оболонки). Склад торкрету залежав від товщини шару, який слід нанести;
- Ø на робочій ділянці, відразу після нанесення торкрету, зони з підвищеною шорсткістю поверхні торкрету зразу загладжували;
- Ø наносили поверхневу гідрофобізуючу пропіку (Sikagard®720 EpoSem) та захисне покриття (Sikagard®680 Betoncolor) зовнішньої поверхні градирні.
