Д.Г. Гладішев¹, Г.М. Гладішев²
Національний університет “Львівська політехніка”,
¹ІАРХ, кафедра архітектурних конструкцій,
²ІБІД, кафедра будівельних конструкцій та мостів

ДІАГНОСТИКА БЕТОНУ РОСТВЕРКУ ФУНДАМЕНТУ ТА ПІДГОТОВКИ ПІД МЕТАЛЕВУ РАМУ КОМПРЕСОРА

Наведено методи діагностики і результати досліджень міцності бетону ростверку фундаменту під компресор. Описано причини виникнення та розвитку тріщин у підготовці під металеву раму компресора. Наведено рекомендації із забезпечення надійної роботи фундаменту.

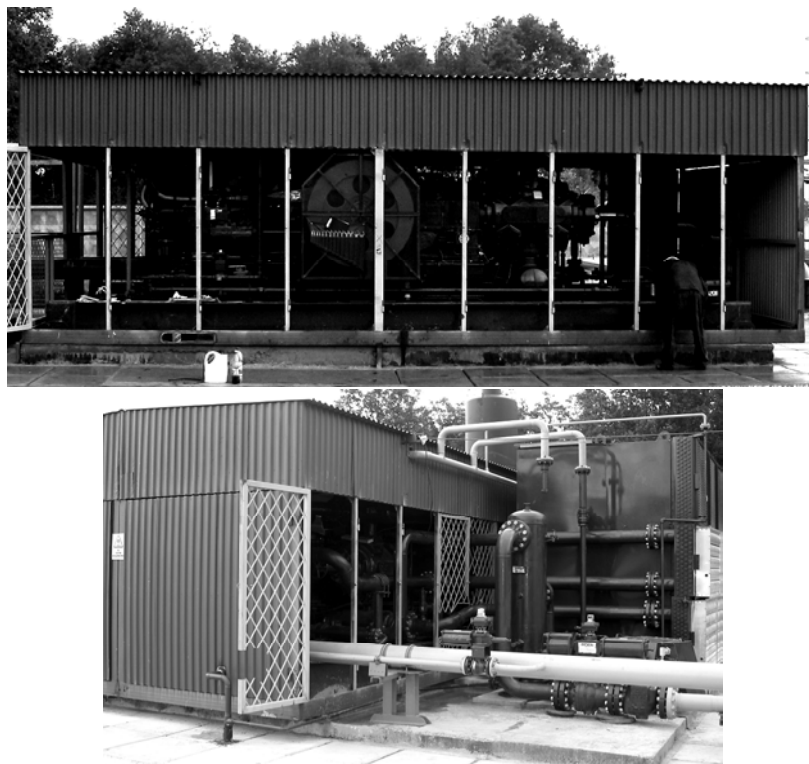
Рис. 1. Загальний вид на компресор та його фундамент

- надземна бокова поверхня ростверку фундаменту не захищена від впливу зволоження атмосферними водами (рис. 1); відмостку навколо фундаменту виконано із великорозмірних залізобетонних плит, які укладені зі значними проміжками та без ухилу, що не сприяє швидкому відтоку води від бокової поверхні;

- ухили поверхні підготовки для витoku води з під рами компресору не передбачені проектом. Сітчасте огороження компресора розташоване практично біля самих балок рами компресора і навіть за наявності навісу не захищають раму компресору від атмосферних опадів (рис. 1);

Поверхня бетонної підготовки потребує ефективного захисту від проникнення атмосферної вологи ззовні (пряме потрапляння атмосферної вологи та затікання по ухилу підливки). Для захисту бетону підготовки від зволоження слід використати просочувальні матеріали провідних фірм та збільшити площу навісу, враховуючи розміри проходів для зручності обслуговування компресора, поміняти сітчасте огороження стін на більш закрите.

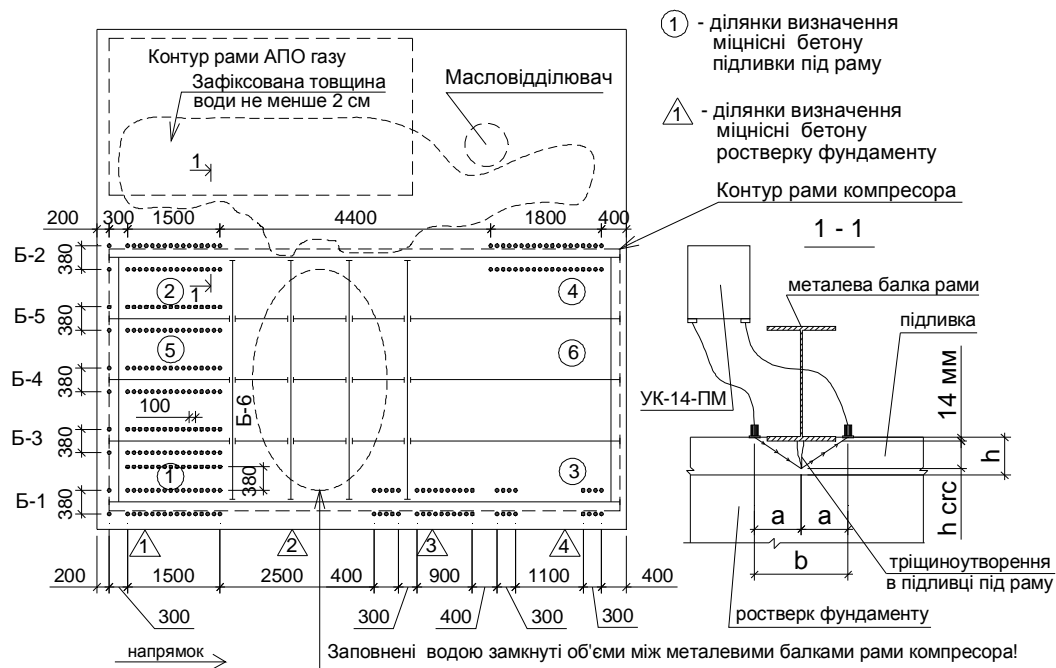
- проектом не передбачено, а при виконанні робіт не забезпечено ухил поверхні бетону підготовки у проміжку між АПО газу та рамою компресора для стоку води з підготовки (рис. 2);

- накопичення води на поверхні підготовки, між центральною ділянкою балки Б-2 рами фундаменту та АПО газу і в межах контуру рами АПО газу, завтовшки не менше 2 см (рис. 2);

Рис. 2. Схеми розташування: обладнання на фундаменті; ділянок визначення міцності бетону підготовки механічним методом та місць зондування бетону ультразвуковим методом у перпендикулярному до балок напрямку, із фіксованою базою $b=380$ мм

Дослідження міцності бетону. В процесі досліджень було виконано натурні заміри міцності бетону залізобетонного ростверку фундаменту та бетонної підготовки механічним неруйнівним методом за нормами [3]. Ділянки зондування міцності бетону ростверку фундаменту та підготовки нанесено на схему (рис. 2).

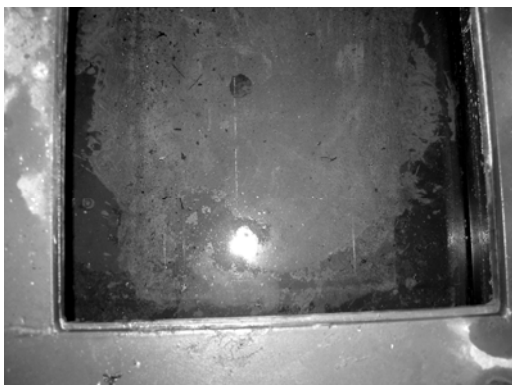
- відсутність витoku води із замкнутих просторів між балками рами (рис. 2, 3, 4), що не передбачено проектом металевої просторової конструкції рами компресора та проектом залізобетонного фундаменту під компресор;

Рис. 3. Застій води у замкненому просторі між металевими балками рами компресора

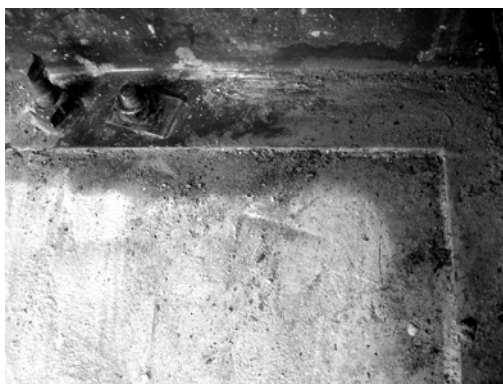
- зафіксований процес фільтрації води (рис. 4) через бетон підготовки під поперечною балкою Б-6 рами компресора за рахунок недостатньої щільності та можливого тріщиноутворення в бетоні підливки вздовж балок рами, за якою виявлений застій води;

Рис. 4. Процес фільтрації води через бетон підготовки під поперечною балкою Б-6 рами компресора

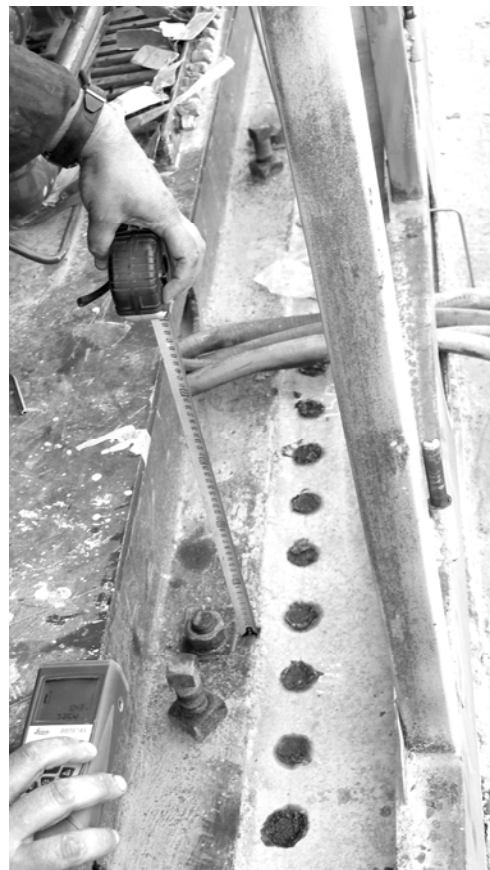
Рис. 5. Вимірювання кривини нижньої полочки поздовжньої металеві балки рами компресора лазерним далекоміром та рулеткою

– виявлено (лазерним далекоміром Leica DISTOTM A5 та рулеткою) кривину нижньої полицьки поздовжньої металевої балки рами компресора. Максимальний вигин балки Б-1 у її центральній частині становить 2,6 мм (рис. 5);

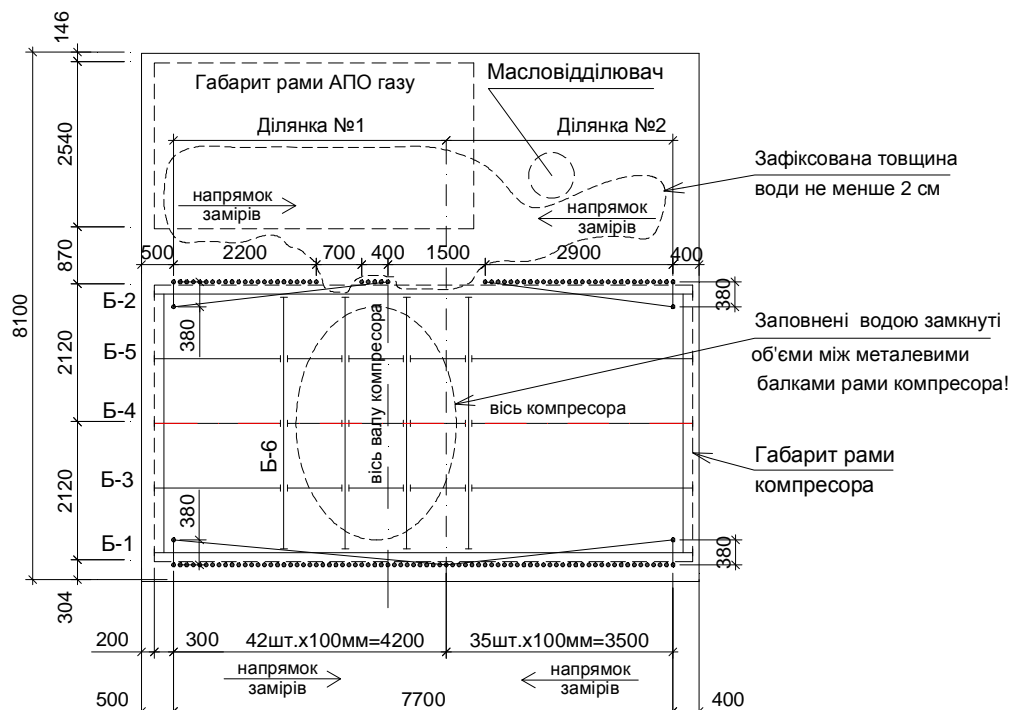
Рис. 6. Схема зондування бетону підготовки ультразвуковим імпульсним методом при діагональному прозвучуванні підливки під балками рами компресора

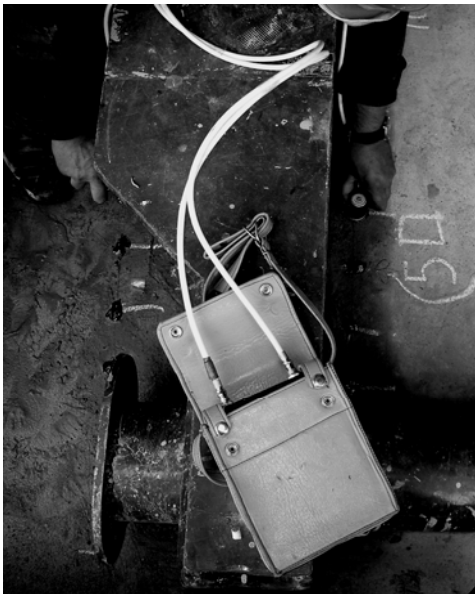
Рис. 7. Зондування бетону підготовки під балкою Б-2 рами компресора ультразвуковим методом у напрямку, перпендикулярному до осі балки. База прозвучування 380мм

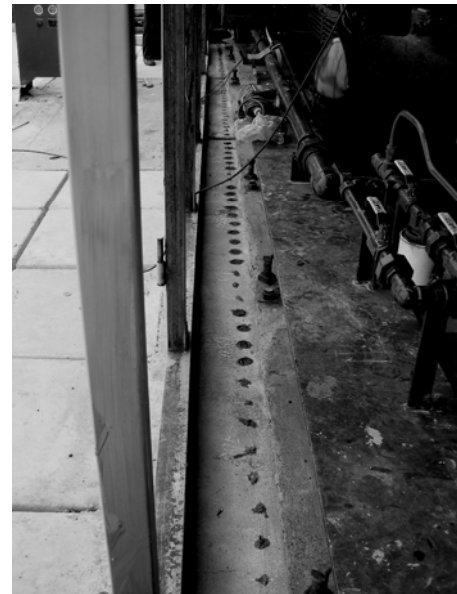
Рис. 8. Підготування поверхні підготовки вздовж балки Б-1 рами компресора для зондування бетону ультразвуковим методом. Нанесене мастило для поліпшення контакту ультразвукових датчиків

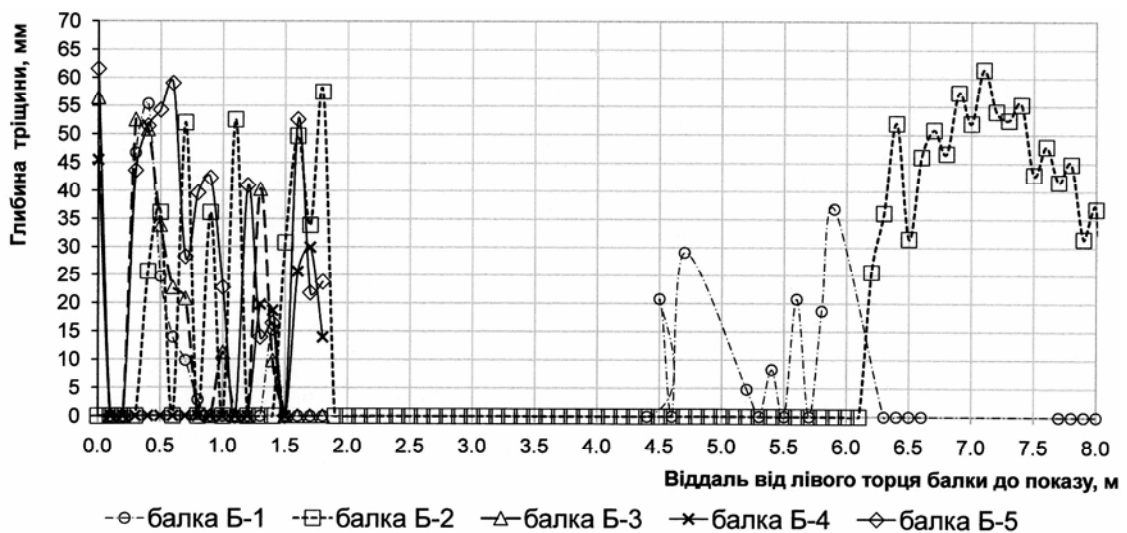
Розподіл глибин вертикальних усадкових тріщин та можливих дефектів в бетоні підготовки під балками Б-1 ÷ Б-5 рами компресора, при замірах за схемою на рис. 2, наведено на рис. 9.

Вони показують, що на досліджених ділянках глибина тріщиноутворень, починаючи від нижньої полицки металевих балок, доволі нерівномірна і коливається вздовж балок:

- Б-1 від 0 до 55,3 мм на ділянці від 0,3 м до 0,8 м;
- Б-1 від 0 до 36,8 мм на ділянці від 4,4 м до 6,0 м;
- Б-2 від 0 до 57,5 мм на ділянці від 0,3 м до 1,8 м;
- Б-2 від 0 до 61,6 мм на ділянці від 6,1 м до 8,0 м;
- Б-3 від 0 до 52,6 мм на ділянці від 0,3 м до 1,8 м;
- Б-4 від 0 до 30 мм на ділянці від 1,2 м до 1,8 м;
- Б-5 від 0 до 59 мм на ділянці від 0,0 м до 1,8 м.

Рис. 9. Розподіл глибин h_{crs} усадкових тріщин у підготовці вздовж балок Б-1 ÷ Б-5 рами компресора

Ці значення h_{crs} можна віднести до усадкових тріщин. Глибина поширення можливих дефектів в бетоні підготовки під нижньою полицькою балок рами не перевищує глибини вертикальних усадкових тріщин, зорієнтованих вздовж балок. Усадкові тріщини на зниження міцності бетону під підшвою рами не впливають, вони можуть вплинути на довговічність бетону у разі впливу на нього атмосферної вологи та температур.

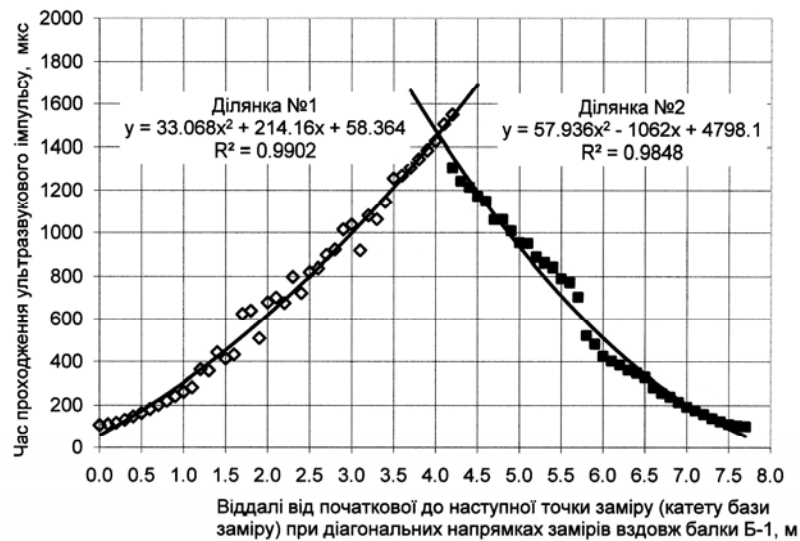
Ці графіки показали, що розподіл місць тріщиноутворень в бетоні підготовки за довжиною балок Б-1, Б-2 доволі рівномірний. Високі значення кореляційних коефіцієнтів R^2 (рис. 10, 11) є цьому підтвердженням. При діагональних замірах відбулися деякі зміщення показів сумарного часу проходження ультразвукового імпульсу. Ці зміщення пов'язані із захопленням при діагональних ультразвукових замірах свердловин діаметром в бетоні ростверку, в яких встановлено анкерні болти. При зондуванні бетону під балками ультразвуковим методом у перпендикулярних до балок напрямках (рис. 9) виявлено, що свердловини для установки анкерних болтів істотно не впливають на загальні поздовжні тріщиноутворення під балками.

Рис. 11. Залежність між часом проходження ультразвукового імпульсу та довжиною катета діагональної бази заміру на ділянках №1 та №2 балки Б-1

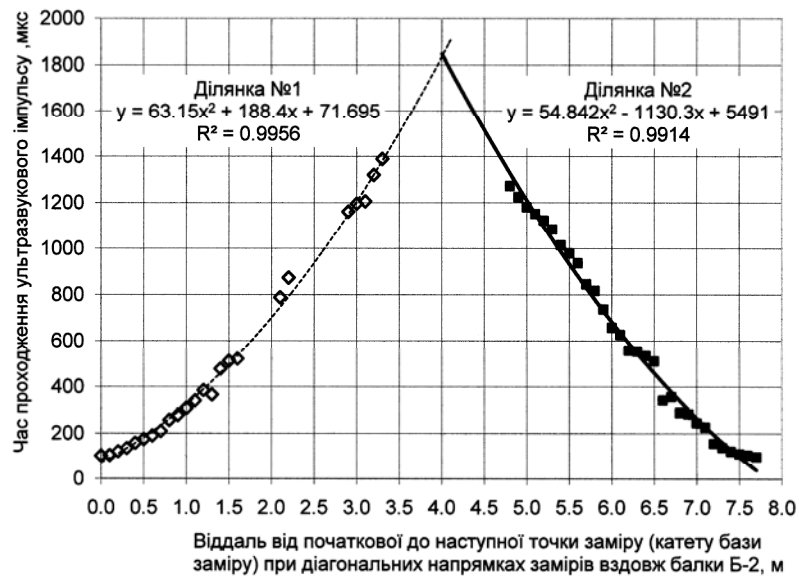
Рис. 12. Залежність між часом проходження ультразвукового імпульсу та довжиною катета діагональної бази заміру на ділянках №1 та №2 балки Б-2
