Dorota KIELBUS

*Student of civil engineering,
Lublin University of Technology, Poland*

THE PRESERVATION AND CONSERVATION OF LIW CASTLE AND THEIR INFLUENCE ON CURRENT TECHNICAL CONDITION OF THE STRUCTURE

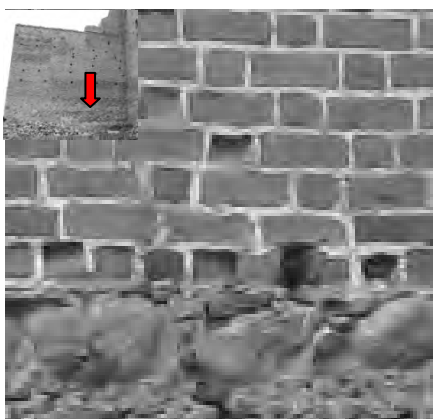
Stan techniczny samej konstrukcji murów jest dobry – nie wymaga obecnie żadnych napraw i remontów. Uzupełnienie narożnika murów i wzmocnienie go ceownikami spełniło swoją funkcję i mur jest stabilny, odporny na napór wiatru, nie odchyła się od pionu. Jednak stan techniczny powierzchni muru jest niedostateczny – konieczne są niezwłoczne naprawy, a ich nie wykonanie grozi w najbliższym czasie pogłębianiem zniszczeń. Uzupełnienie narożnika poprawiło stabilność konstrukcji, ale źle wpłynęło na powierzchnię muru. W miejscu połączenia muru historycznego ze współczesnym widać zniszczenia muru historycznego. Jest to spowodowane użyciem zbyt mocnej zaprawy przy naprawie i niedopasowaniem użytego materiału do historycznego. W miejscach gdzie wykonano przemurowania lub uzupełniono spoiny występują większe zniszczenia muru historycznego, niż w miejscach gdzie mur nie był naprawiany.

Kolejną przyczyną zniszczenia muru historycznego jest brak izolacji. Podczas wizji lokalnej w listopadzie 2011r. stwierdzono duże zawilgocenie muru spowodowane podciąganiem kapilarnym wody. Największe zniszczenia muru historycznego – ubytki, pudrowanie się cegły, wykwit solny czy korozja biologiczna – występują w strefie połączenia muru kamiennego z ceglany. Zniszczenia te nasiliło użycie do spoinowania zbyt mocnej zaprawy cementowej, co jest niezgodnie ze sztuką budowlaną. Wspomniane wcześniej zalecenie naprawy ubytków cegły a następnie hydrofobizacja lica muru jest niepoprawne [7]. Hydrofobizacja zasolonego muru powoduje odsunięcie w głąb muru procesów odparowywania i wytrącania się kryształków soli. Kryształki soli przy wchłanianiu wody, zwiększają swoją objętość kilku krotnie. Powoduje to duże naprężenia w przegrodzie i w konsekwencji może doprowadzić do oderwania zahydrofobizowanej warstwy.

Fot. 3. Uszkodzenie historycznego muru, spowodowane użyciem zbyt mocnej zaprawy do uzupełnienia spoin oraz podciąganiem kapilarnym wody – listopad 2011. (Fotografia własna)

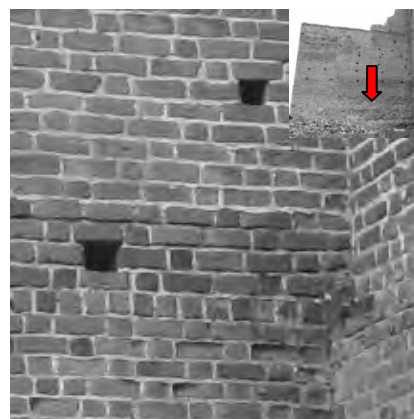
Fot. 4. Korozja biologiczna w narożniku muru – listopad 2011. (Fotografia własna)

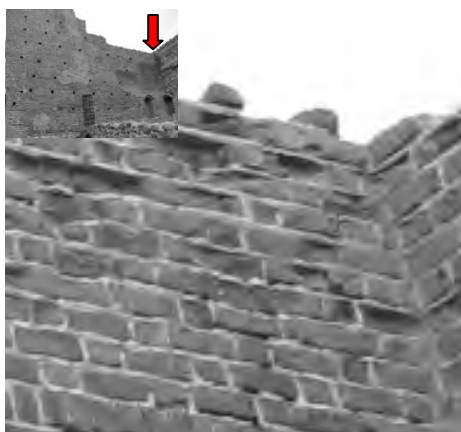
Korona murów, ze względu na zły stan została w czasie prac w latach 1957-1961 przemurowana cegłą współczesną. Według projektu miał być wyprofilowany wykonany spadek [1]. Stan techniczny powierzchni murów jest niedostateczny – konieczne są niezwłoczne naprawy. Fragmenty cegieł spadają z góry stanowią zagrożenie dla ludzi. Przesączająca się woda opadowa niszczy mur historyczny znajdujący się poniżej korony murów. Sposób zabezpieczenia korony murów przez przemurowanie okazał się nieskuteczny a wręcz szkodliwy.

Fot. 5. Zdegradowana cegła współczesna przy koronie muru, roślinność uszkadzająca strukturę – listopad 2011 (Fotografia własna).

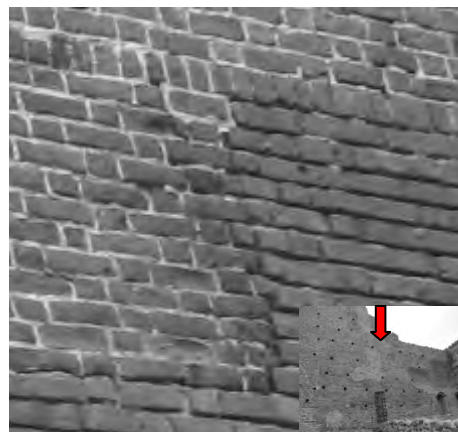
Fot. 6. Brak przewiązania muru historycznego i współczesnego, ubytki spoin – listopad 2011. (Fotografia własna)

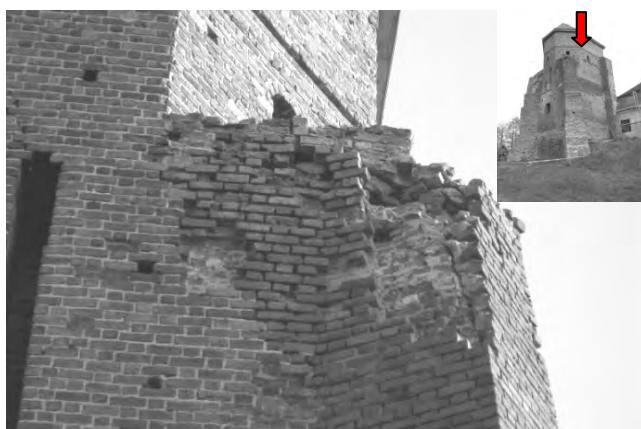
Prace remontowo – konserwatorskie w obiektach kubaturowych miały największy zakres. Mury ceglane wieży wzniesione są na podmurówce z kamienia. Stan techniczny konstrukcji jest dobry – nie wymaga ona żadnych pilnych napraw i remontów. Natomiast stan techniczny powierzchni murów jest niedostateczny – należy niezwłocznie podjąć działania w celu zatrzymania destrukcji muru. Największe zniszczenia występują w strefie połączenia kamiennej podmurówki i muru ceglanego, spowodowane są kapilarnym podciąganiem wody. Błędy popełnione przy naprawach w strefie przyziemia oraz mechanizm zniszczenia jest taki sam jak w przypadku opisanego dla murów obiektów pierwotnie kubaturowych. Kolejną strefą o znacznej skali zniszczeń są szkarpy. Głównym czynnikiem odpowiedzialnym za ich destrukcję jest źle odprowadzona z dachu wieży woda opadowa oraz niewystarczająca izolacja uskoków szkarp. Szkarpy naprawiono przez przemurowanie. Sposób ten okazał się nieskuteczny i wykonane przemurowanie odspaja się a kawałki osypują się na ziemię. W miejscach gdzie mur się odspoił woda opadowa wnika w głąb muru powodując dalsze niszczenie.

Fot. 7. Uszkodzenia szkarpy od strony południowo – zachodniej, fragment, który jest uszkodzony jest rekonstrukcją z cegły współczesnej – listopad 2011 r.(Fotografia własna)

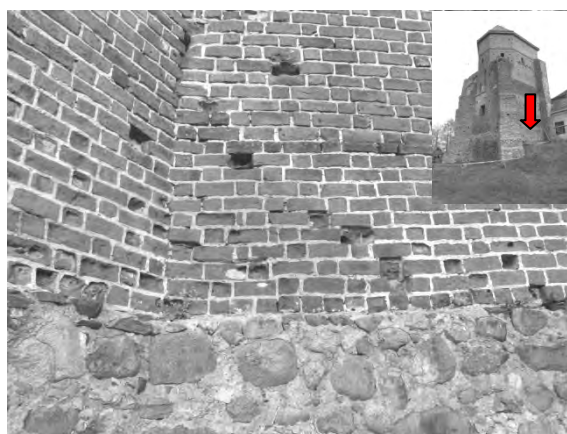
Fot. 8. Uszkodzenia muru spowodowane zbyt mocną zaprawą użytą naprawy i zawilgoceniem muru – listopad 2011r. (Fotografia własna)

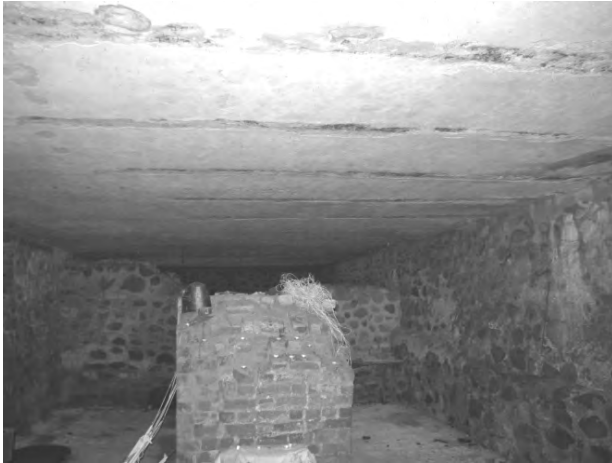
Piwnice Domu Dużego, które odkryto w trakcie prac badawczych w 1955 roku, zostały zabezpieczone i przekryte stropodachem. Stan techniczny obiektu jest niedostateczny i wymaga natychmiastowego podjęcia działań, zwłaszcza, że ugięcie belek stropowych jest w niektórych miejscach bardzo duże. Niewystarczająca izolacja stropodachu spowodowała korozję belek stalowych stropu, duże zawilgocenie i zasolenie. Wykwity solne występują nie tylko na stropie, ale także na ścianach. Ściany nie posiadają izolacji i woda gruntowa jest podciągana kapilarnie do góry.

Fot. 9. Widok na pomieszczenia piwnic, widoczna korozja stropu oraz zawilgocenie i korozja ścian piwnic – listopad 2011 r. (Fotografia własna)

Z relacji pracowników muzeum wynika, że w okresie wiosennym poziom wód gruntowych, jest na tyle wysoki, że woda przesiąka przez posadzkę do pomieszczeń piwnicznych. Proponowane w [7] wykonanie nowych warstw stropodachu, a pozostawienie konstrukcji nośnej jest ryzykowne z punktu widzenia technicznego. Nie można dokładnie określić jak duże jest zniszczenie belek stalowych i jak to wpływa na ich nośność a osuszenie płyty Kleina byłoby długotrwałe. Dlatego też rozsądniejsze było by wykonanie nowego przekrycia zbliżonego do historycznego sklepienia po przeprowadzeniu badań wytrzymałości muru.

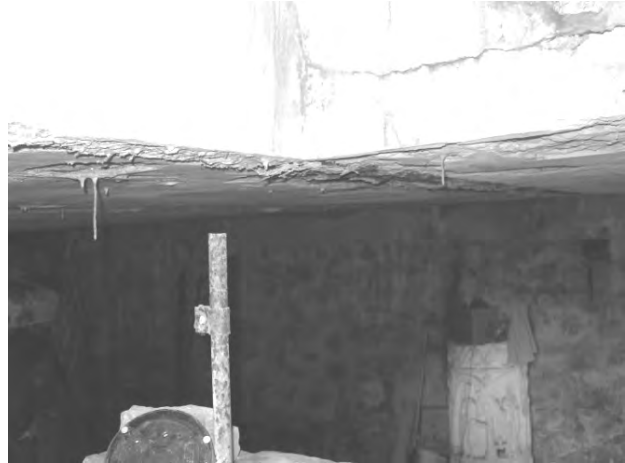
Fot. 10. Korozja spowodowana zawilgoceniem, widoczne „stalaktyty” soli wykrystalizowanych na powierzchni – listopad 2011 r. (Fotografia własna)
