І.І. Кархут, О.В. Крочак, Т.М. Шналь, С.Б. Максимович  
Національний університет “Львівська політехніка”,  
кафедра будівельних конструкцій та мостів  
79013, м. Львів, вул. С. Бандери, 12

## ОБСТЕЖЕННЯ ТА СТАТИЧНІ ВИПРОБУВАННЯ МОСТУ ПО вул. ГАЛИЦЬКІЙ У м. ІВАНО-ФРАНКІВСЬКУ

**Наведені результати статичних випробувань та перевірних розрахунків вантажо-підймальності мосту та рекомендації з ремонту, які дали змогу збільшити інтенсивність руху транспорту.**

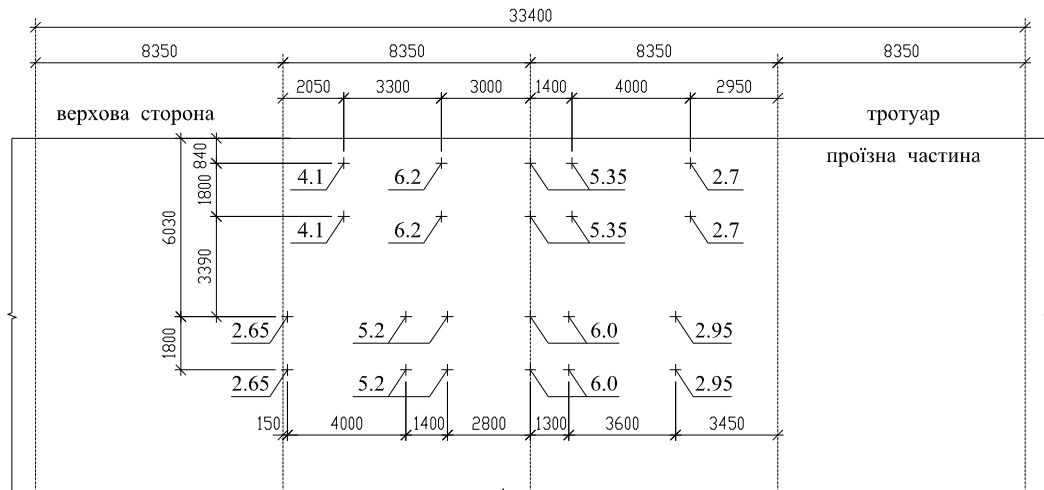
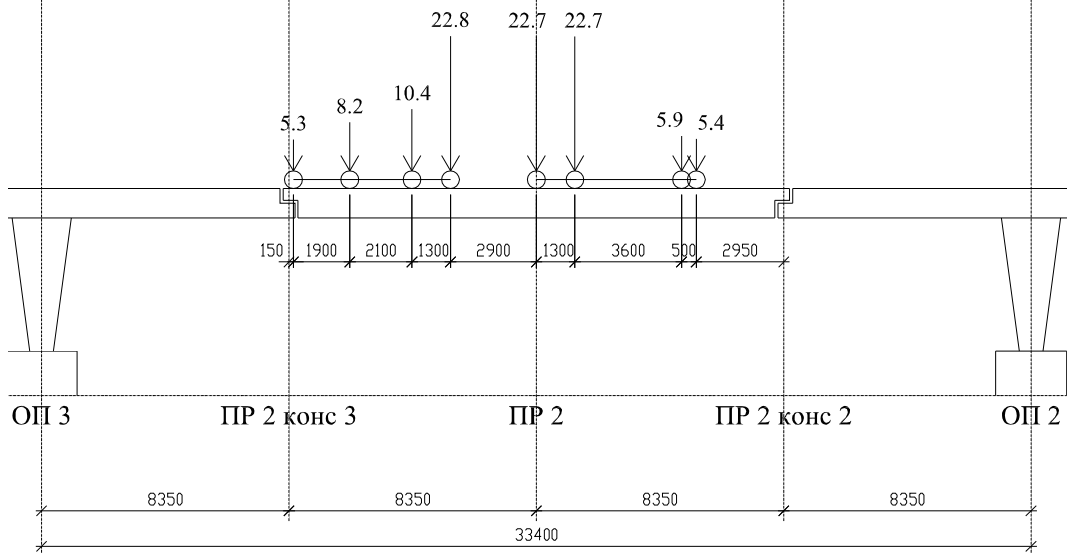
Схема випробовування прогонової будови прольоту підвіски моста

Всього міст випробувано за трьома схемами. Схеми включали одностороннє та осьове завантаження прогону двома колонами та випробування опори. Перед проведенням випробувань визначені граничнодопустимі згинаючі моменти та поперечні сили.

Розрахунок проведено з врахуванням обмежень, встановлених за результатами попереднього обстеження. Для пошкодженого прольоту встановлено допустиме навантаження 0,9 НК-80. Для розрахунку КПУ прийнята схема важеля у зв'язку з відсутністю поперечних діафрагм в прогонових будовах. На опорах та посередині прогону балок в прольоті №6, що випробовувався, були встановлені прогиноміри (балки № 3, 6, 7), тензometri Аістова (балки 1, 2, 4), тензometri Гугенбергера (балки 7, 8).

Прогини від випробувальних навантажень значно менші від допустимих та відповідають жорсткістним характеристикам балок. Крім того, розподіл деформацій в балках відповідає прийнятій моделі розрахунку КПУ.

Ширина розкриття нормальних тріщин не перевищувала 0,2–0,24 мм, що відповідає нормативним вимогам. Прогини балок підвісок прогону № 2 також значно менші за допустимі та відповідають показникам жорсткості поперечного перетину балок.
