В.Г. Кваша, Б.Г. Гнідець

## ОДИН З ПЕРШИХ ЗАЛІЗОБЕТОННИХ МОСТІВ ЄВРОПИ, ЗБУДОВАНИЙ У ЛЬВОВІ

Описано конструктивне рішення першого у Львові, збудованого в 1894 р. залізобетонного аркового містка, результати його обстеження, характер виявлених дефектів та загальний технічний стан, а також технологічну схему ремонтно-відновлюваних робіт і застосовані при цьому матеріали і технології.

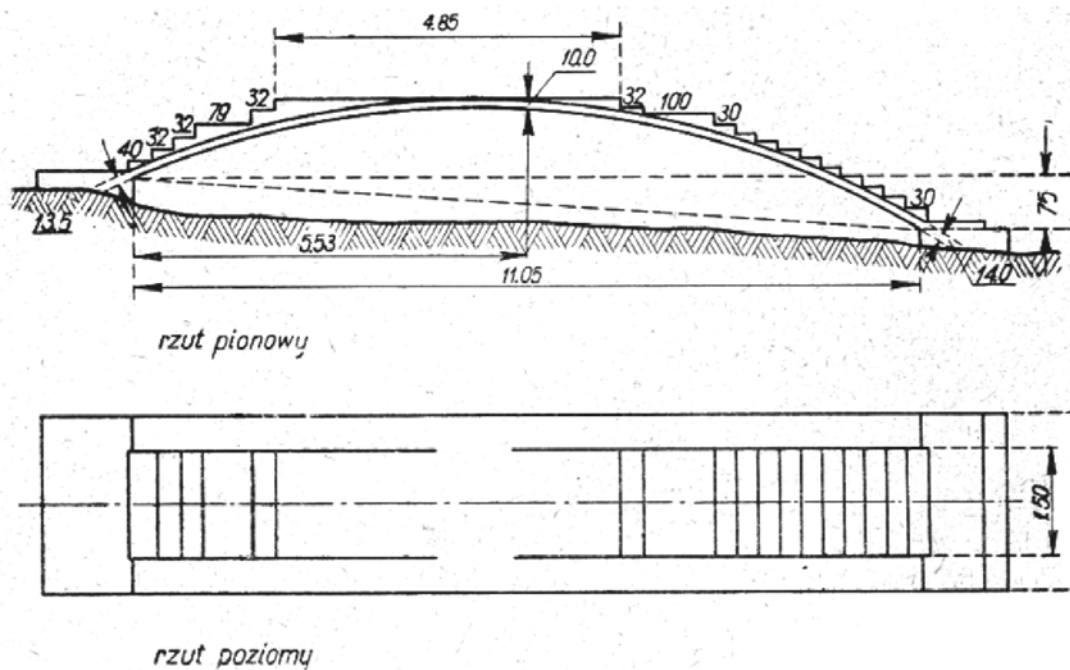
Рис. 1. Конструкція залізобетонного містка,  
побудованого на території Львівської політехніки в 1894 р.

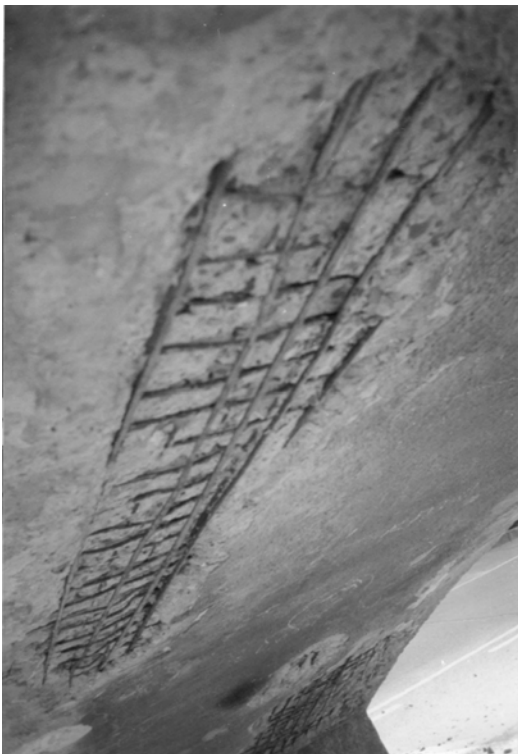
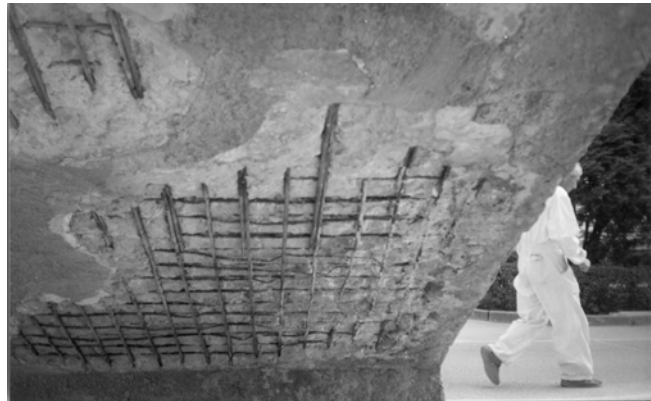
Для визначення стану арматури під час обстеження на окремих ділянках з боку нижньої поверхні плити вона була відкрита. В результаті виявлено інтенсивну її корозію, з витратами площі окремих стрижнів до 60–70 %, а на слабо провітрюваних ділянках (біля п'ят) окремі стрижні проіржавіли повністю, а більшість – на 70–80 %. Загалом стан арматури нижньої сітки визначений як вкрай незадовільний. Практично нижня арматура на ділянках з відшарованим захисним шаром

бетону повністю втратила свої функції і підлягала повному відновленню. Верхня арматурна сітка мала захисний шар до 30–40 мм і її стрижні практично не мали ознак корозії.

Основною причиною інтенсивної корозії арматури нижньої сітки можна вважати недостатній захисний шар бетону і його водонепроникність, періодичне зволоження і висихання, внаслідок чого відбуваються електрохімічні процеси утворення гальванічних пар, які призводять до корозії арматури без руйнування захисного шару бетону.

*Рис. 5. Стан арматури нижньої плити під час видалення відшарованого бетону*

Перший етап ремонтних робіт включав ретельне видалення прокородованого і відшарованого бетону і оголення арматури на всіх ділянках з ознаками її корозії. Ділянки відшарованого бетону визначали простукуванням поверхні за глухим звуком від ударів молотка. Стан арматури нижньої сітки після відкриття на прокородованих ділянках показано на рис. 5, а загальний вигляд відкритих ділянок – на рис. 6.

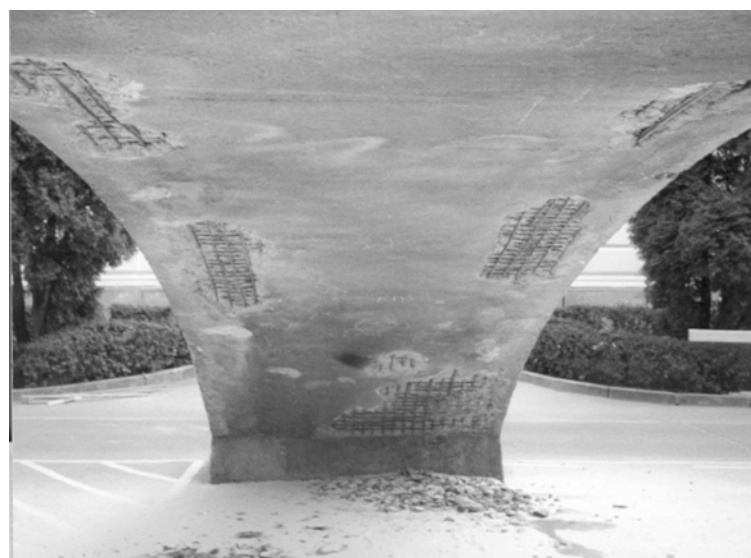
*Рис. 6. Загальний вигляд нижньої плити під час видалення відшарованого бетону*

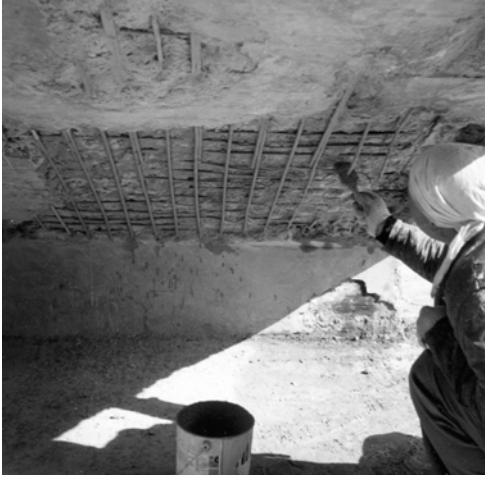
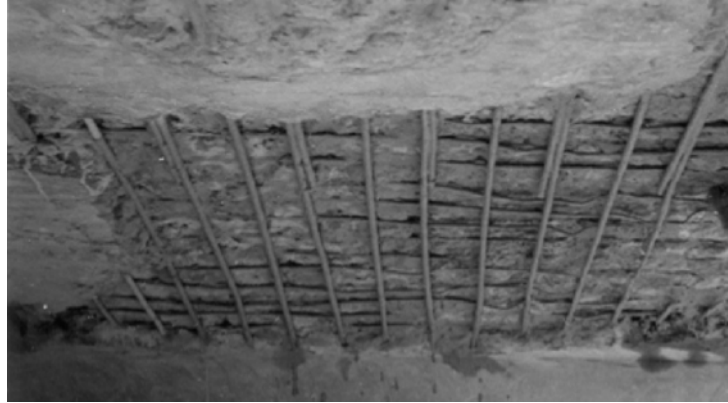
*Рис. 7. Антикорозійний захист арматури*

Після видалення відшарованого бетону проведено піскоструменеве очищення бетонних поверхонь і залишків оголеної арматури. Наступним етапом ремонтних робіт було відновлення втрат арматури шляхом встановлення додаткових поздовжніх і поперечних стрижнів, які з'єднували з існуючими на непрокородованих кінцях в нахлест. Поперечні і поздовжні стрижні об'єднували між собою в сітку в'язанням. Після закріплення додатково встановлених стрижнів був проведений антикорозійний захист відкритої арматури матеріалом Sika Monotop 610, який одночасно є і зчпним шаром (рис. 7).

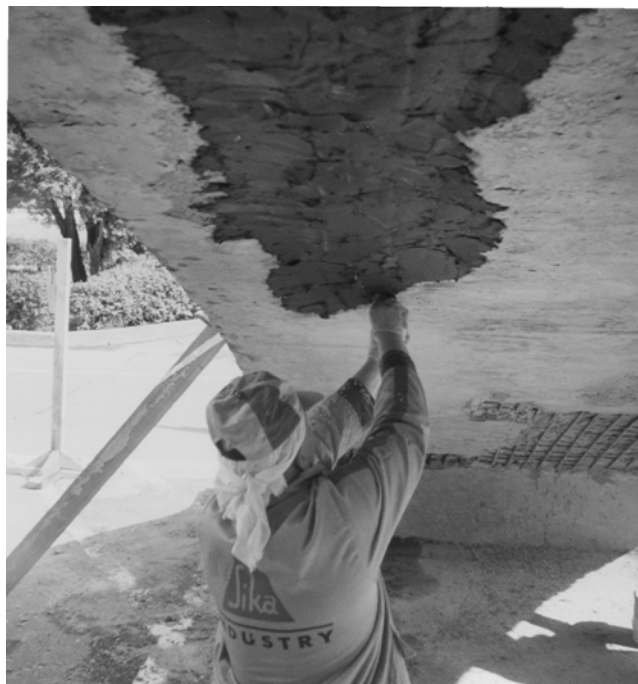
*Рис. 8. Відновлення захисного шару бетону нижньої поверхні плити містка*

Втрати видалених шарів бетону відновлювали нанесенням шпателем вручну декількох шарів ремонтного матеріалу Sika Monotop 612/614 (рис. 8). Значніші втрати під час ремонту сходові відновлювали матеріалом Sika Dur 41. По відновленню втрат бетону використано шпаклювання відкритих нижніх і бокових поверхонь матеріалом Sikagard EpoSet, який наносили в декілька шарів шпателем і пензлем. Верхні поверхні і сходинок були просочені матеріалом SikaFlor 156 для забезпечення їх водонепроникності. Одночасно з просочуванням для забезпечення необхідної шорсткості горизонтальні поверхні сходинок посипані кварцовим піском крупністю 0,7–1,2 мм. На останньому етапі ремонтних робіт нанесено шар зношування і гідроізоляції – матеріалом Icosit Elastomastik TF також з присипанням кварцовим піском фракції 0,7–1,2 мм, після чого на всі поверхні містка валиком і пензлем нанесено завершальне декоративне покриття з матеріалу Sikagard 680 Betoncolor RAL 7032 (рис. 9). Загальний вигляд містка після ремонту показано на рис. 10.

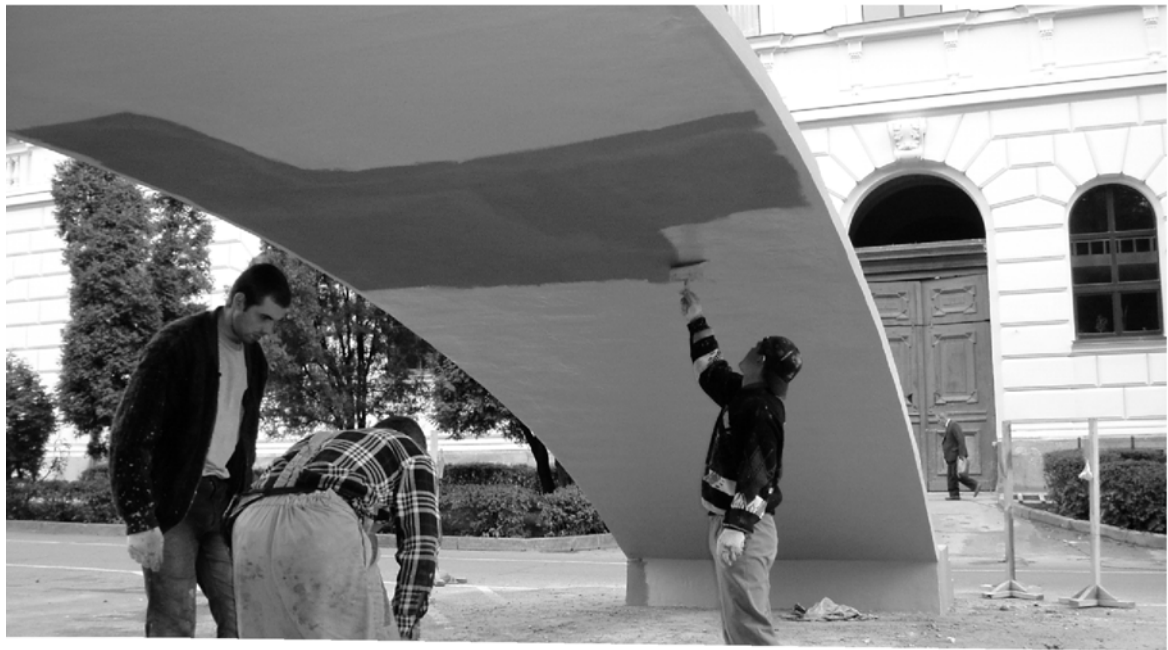
*Рис. 9. Нанесення декоративного захисного покриття*

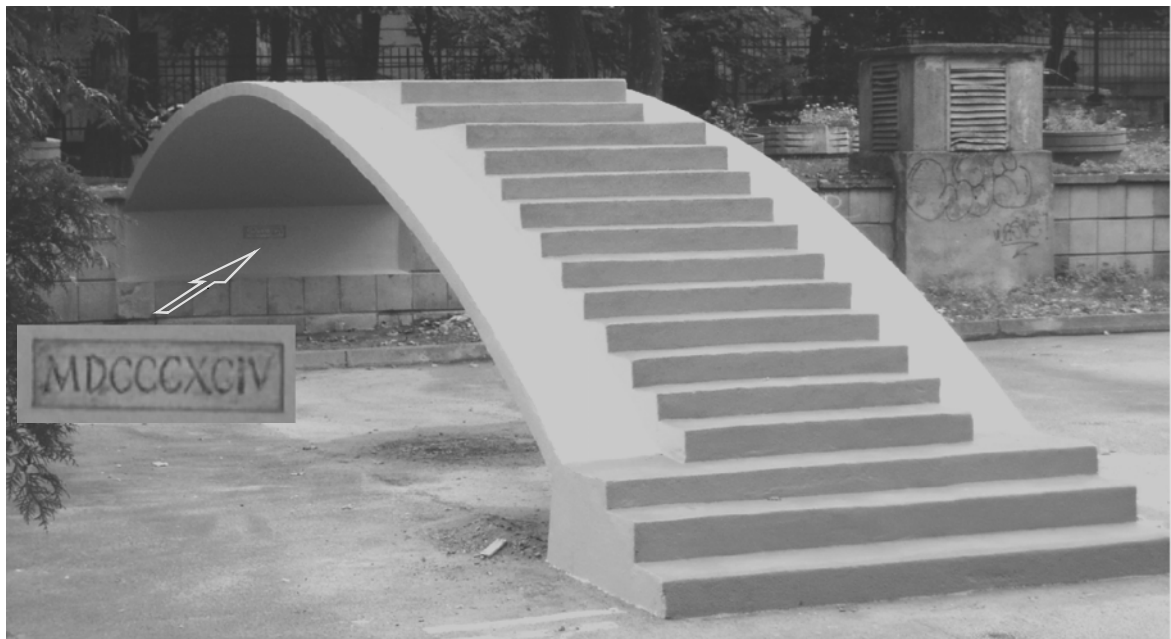
*Рис. 10. Загальний вигляд містка після ремонту*

Ремонтні роботи виконано бригадою в складі трьох чоловік протягом 22 днів. Якість ремонту відповідає світовим стандартам і забезпечує надійне подальше існування цієї унікальної споруди.
