**Р. А. Шуляр, В. Г. Кваша\***

## **ОБВАЛЕННЯ ЗАЛІЗОБЕТОННОЇ БАЛКИ ПОКРИТТЯ ПРОМИСЛОВОЇ БУДІВЛІ, ЙОГО ПРИЧИНІ ТА ЕКСПЛУАТАЦІЙНИЙ СТАН І УМОВИ БЕЗПЕЧНОЇ ЕКСПЛУАТАЦІЇ РЕШТИ БАЛОК ПОКРИТТЯ**

## **COLLAPSING OF THE REINFORCED CONCRETE ROOF BEAM DESIGNED FOR THE INDUSTRIAL BUILDING. ITS CAUSES, WORKING CONDITIONS AND CONDITIONS FOR SAFETY OF REMAINING ROOF BEAMS**

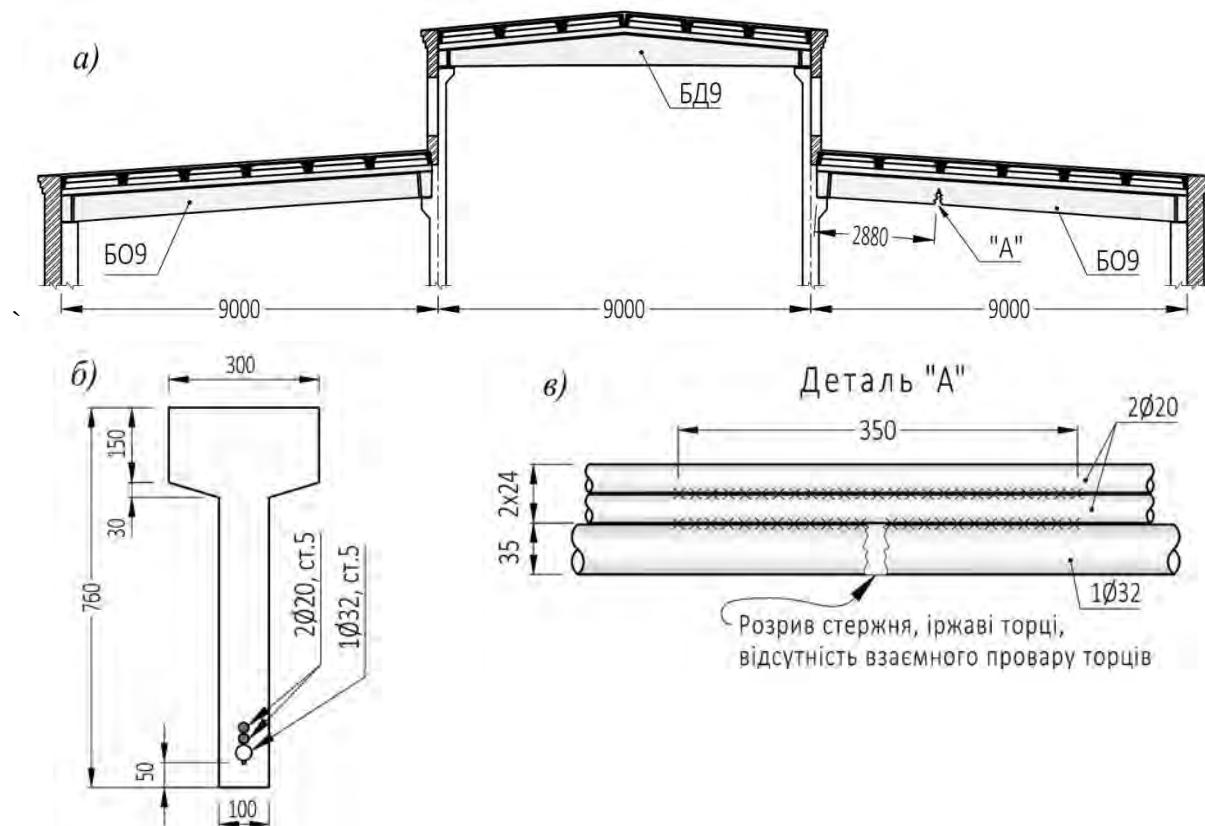
Rис. 1. Схема покриття з обрушеною балкою Б09 (а), поперечний переріз (б), деталь арматури з розірваним нижнім стержнем Ø32 (в)

**Обстеження і дослідження балки БО9 після обвалення.** Обвалення балки відбулося раптово, без будь-яких попереджувальних ознак та відсутності непередбачуваних додаткових впливів унаслідок крихкого розриву пакета арматури, що складався з трьох стержнів гарячекатаної арматури періодичного профілю із сталі ст. 5 (2Ø20 + 1Ø32) в перерізі стикування стиковим контактним зварюванням нижнього стержня Ø32 мм на віддалі 2,88 м від опори (рис. 1, а, в). Ознак текучості арматури і утворення шийки в місці розриву не було.

При огляді стану арматури виявлено, що обидва торці нижнього стержня Ø32 мм в місці стика покриті іржею (рис. 1, в). Це свідчить про те, що його розрив по стику пройшов задовго до обвалення балки, або в період її експлуатації, або ще в процесі виготовлення пакету робочої арматури. Стан торців цього стержня в місці розриву дає підставу стверджувати, що стик стержня був виконаний неякісно, оскільки немає взаємного проварювання металу торців, що стикуються (рис. 1, в) – основної умови якісного з'єднання за стикового контактного зварювання. Якщо припустити, що стик нижнього стержня Ø32 мм був виконаний неякісно, то розрив його міг відбутись ще в процесі виготовлення пакета арматури від залишкових зварювальних напруг, що виникли в зварних швах після приварювання до нього в місці стика двох інших стержнів пакета (2Ø20). Як відомо, залишкові зварювальні напруги викликають поздовжнє і поперечне зсідання швів, а воно, своєю чергою, – деформацію елементів. Отже, поздовжні зварні шви, що з'єднують стержні в пакет у місці розташування стика стержня Ø32 при охолодженні скоротились по довжині і викликали розтяг стержня Ø32 мм. А так як ці напруги розтягу в стержні Ø32 збіглись за знаком з напругами від навантаження, вони при плоскому однозначному полі зварних напруг (що наявне під час зварювання грубих виробів в стик) перешкоджали розвитку пластичності і могли викликати дочасне крихке руйнування стержня в стику [3].

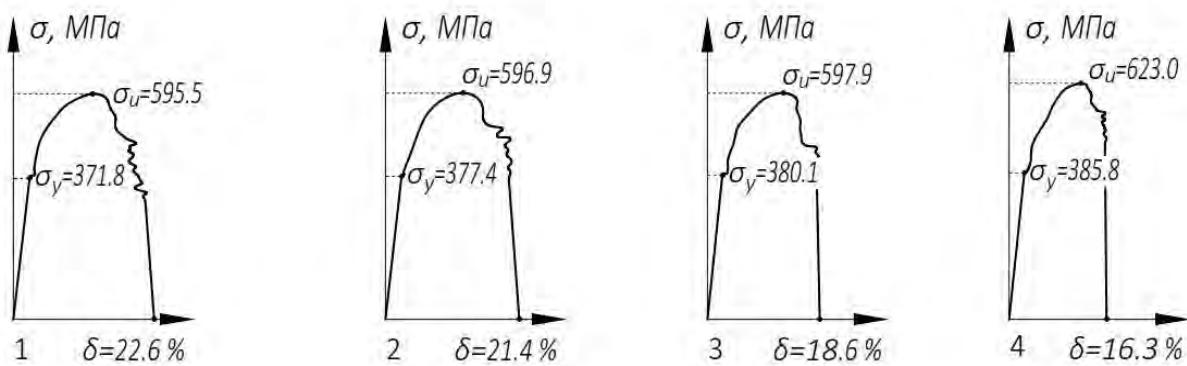
Випробування шести зразків арматури Ø20 і Ø32 мм, відібраних після обвалення балки з пакета поздовжньої арматури біля місця обриву (рис. 2), показали, що за механічними властивостями межі текучості, тимчасовому опору і відносному видовженні в разі розриву арматура відповідає ГОСТ 380-60 для марки сталі ст. 5 ( $\sigma_y = 380$  МПа,  $\sigma_u = 604$  МПа,  $\delta = 19,8\%$ ). Однак довжина площинки текучості виявилась дуже малою, видовження при текучості становило менше ніж 0,5–1,0 % від загального видовження при розриві (рис. 2). Це свідчить про те, що текучість арматури балки в процесі експлуатації могла пройти непомітно, без значного збільшення розкриття тріщин і прогинів балки. Крім того, малі розміри площинки текучості свідчать про підвищений вміст у сталі вуглецю (згідно з ГОСТ 380-60 сталь марки Ст. 5 може мати вміст вуглецю до  $0,37 \pm 0,03\%$ ), що знижує її здатність до зварювання. При вмісті вуглецю більше ніж 0,37 % сталь належить до незварних. Можливо, низька зварюваність сталі, використаної для армування зруйнованої балки і була причиною неякісного стику стержня Ø32 мм за з'єднуванні стиковим контактним зварюванням.

Рис. 2. Діаграма розтягу арматурної сталі, відіраної з пакету арматури обрушеної балки (1, 2, 3 – Ø20 мм, 4 – Ø32 мм),  $\sigma_y$ , МПа – межа текучості,  $\sigma_u$ , МПа – тимчасова межа опору,  $\delta$ , % – відносне видовження під час розриву

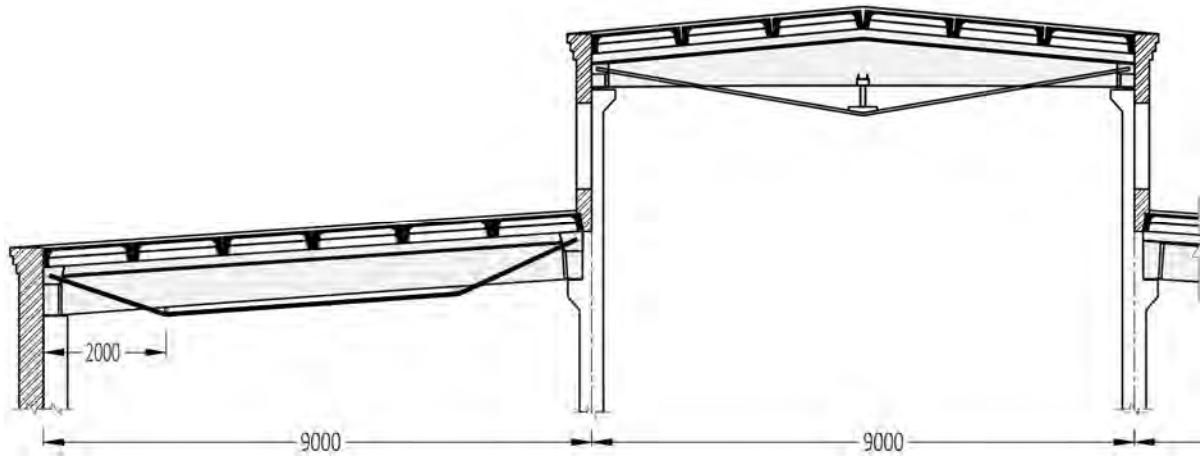
Рис. 3. Схема підсилення односхилих (а) та двосхилих (б) балок

**Рекомендації з підсилення балок покриття.** Розроблено два рівнозначні за несучою здатністю варіанти підсилення балок покриття БО9 і БД9 (рис. 3).

У першому варіанті (рис. 3, а) для підсилення передбачено застосування попередньо напружених шпренгельних затяжок [1, 2], напругу в яких створюють шляхом взаємного поперечного стягування обох горизонтальних затяжок між собою. Надання затяжкам попередньої напруги дозволяє надійно включити їх у спільну роботу з балкою, що підсилюється. Шпренгельні затяжки виготовляють з арматури класу А400С діаметром 28 мм і розташовують симетрично з обох боків балки, що підсилюється. На опорах балки їх зварюванням закріплюють до спеціальних опорних анкерів, встановлених на верхніх торцевих частинах балок на цементному розчині. Для взаємного стягування горизонтальних частин затяжок посередині прольоту балок застосовують інвентарний стяжний пристрій. Контроль натягу в затяжках виконують за величиною зближення тяжів в горизонтальній площині при стягуванні, яке має становити 20–30 мм.

Другий варіант підсилення передбачає влаштування всередині прольоту балок додаткової пружної опори у вигляді стійки, що підтримується трикутною шпренгельною системою, верхнім поясом якої служить сама балка, що підсилюється, а нижнім – шпренгелі з кутників, розташованих з обох боків балки (рис. 3, б).
