## ДЕФЕКТИ МІЖПОВЕРХОВИХ СТИКІВ ЗБІРНИХ ЗАЛІЗОБЕТОННИХ КОЛОН БАГАТОПОВЕРХОВИХ КАРКАСНИХ БУДІВЕЛЬ

Національний університет “Львівська політехніка”,  
кафедра будівельних конструкцій та мостів,

© Демчина Б. Г., Гладишев Р. Д., 2019

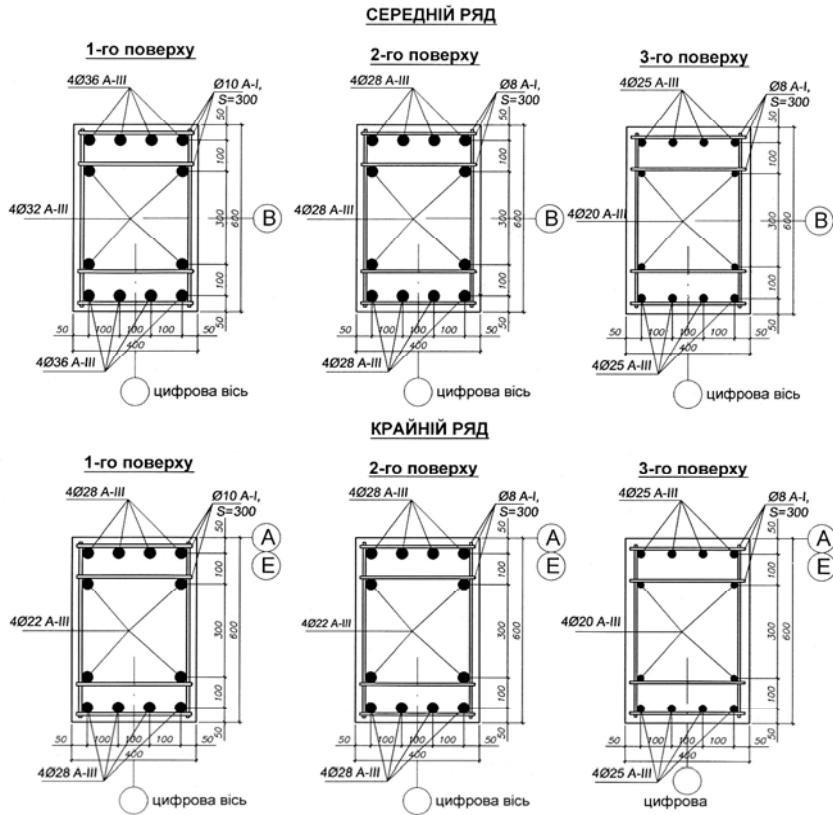
Рис. 3. Армування колон каркаса, визначене під час обстеження

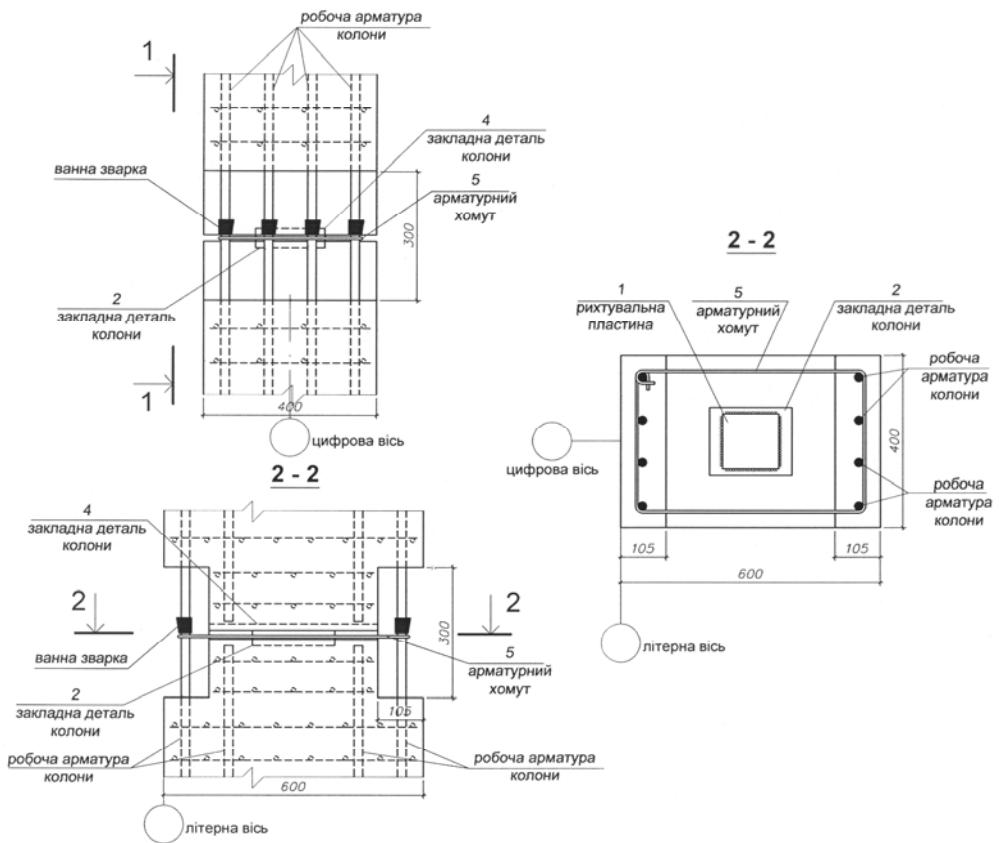
Порівняння типових рішень міжповерхових стиків колон за типовою серією (1.420-12, 1979) із фактично виконаними (рис. 5) показало їх невідповідність типовому рішенню за рахунок

Рис. 5. Фактичне виконання міжповерхових стиків колон (дрібнозернистий бетон замонолічування ніш умово не показано)

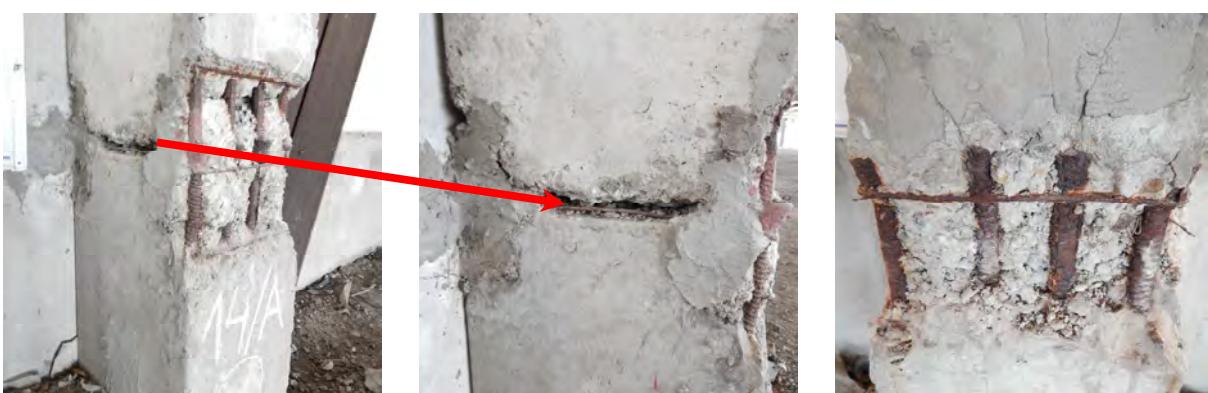
- не встановлено типову підкладкову пластину (3);
  - проміжки між торцями колон, у стиках крайнього ряду колон, зовсім не зароблено або не зароблено ретельно цементним розчином марки не нижче ніж М300 (рис. 6, 7);

- не встановлено арматурної сітки (6), тільки на рівні ванного зварювання встановлені гнуті хомути з нерівних арматурних стрижнів  $\varnothing 6$  А-І (рис. 7, 8);

- габарити ванного зварювання арматурних випусків у монтажних стиках колон заходять у межі бетону її захисного шару (рис. 8);
    - на арматурні випуски з колон одягнуто U-подібні нетипові елементи для з'єднання із закладними деталями стінових панелей (рис. 9, 10). U-подібні елементи відгинають арматурні випуски за рахунок їх згину від сповзання самонесучих стінових панелей вниз по колонах, що супроводжується утворенням вертикальних тріщин в бетоні замонолічування ніш у стиках колон крайнього ряду каркаса будівлі (рис. 11);

Рис. 6. Арматурні випуски у нішах колон крайнього ряду вигнуто у напрямку до внутрішньої грани колон

Рис. 7. Проміжок між торцями колон у стику не зароблено жорстким розчином. Встановлено гнути хомуты з нерівних арматурних стрижнів

Рис. 8. Арматура в стику має поверхневу корозію. Руйнування та деградація бетону замонолічування ніші

Усі міжповерхові стики колон потребують ремонту та підсилення, очищення і захисту арматурних випусків від корозії, контролю наявності типових металевих сіток різного типу для покращення зчеплення бетону замонолічування стиків із арматурними випусками, контролю міцності дрібнозернистого бетону замонолічування, нагляду за виконанням ремонтних робіт зі складанням актів прихованіх робіт. Під час ремонту та підсилення міжповерхових стиків колон слід керуватися нормативними вимогами за ДБН В.3.1-1-2002 та типовими рішеннями, які наведено в типовій серії (1.420-12, 1979). Вибір варіантів ефективності підсилення подібних монтажних стиків колон розглянуто в роботі [Plevkov, Baldin & Goncharov, 2015].

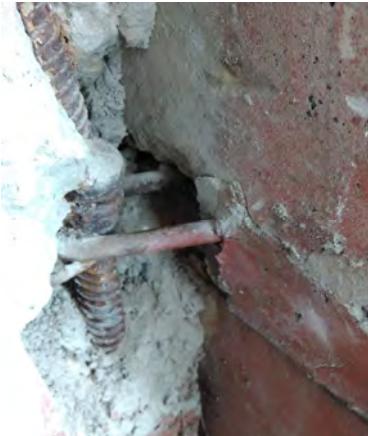
*Рис. 9. На арматурні випуски у стику колони одягнуто U-подібні арматурні елементи для з'єднання із закладними деталями стінових панелей*

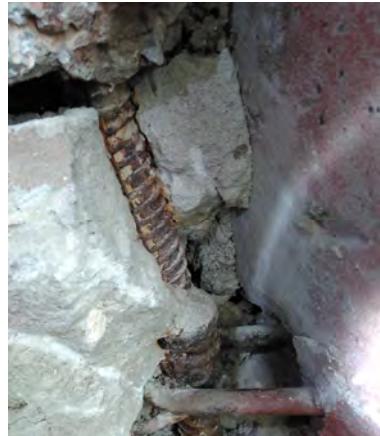
*Рис. 10. U-подібні арматурні елементи з'єднання стінових панелей з колонами відгинають арматуру стику за рахунок вертикальних переміщень панелей*

Оцінка характеру деформування стиснутої арматури у стику дала підстави для висновку, що причиною недовикористання несучої здатності кутової арматури випусків стику є втрата її стійкості за рахунок викривлення. Причина – поперечне зусилля, що діє на неї. Поперечне зусилля передається на арматуру стиків від U-подібних елементів з'єднання стінових панелей з колонами, які одягнуті на арматуру стиків і відгинають її за рахунок вертикальних переміщень панелей по колонах.

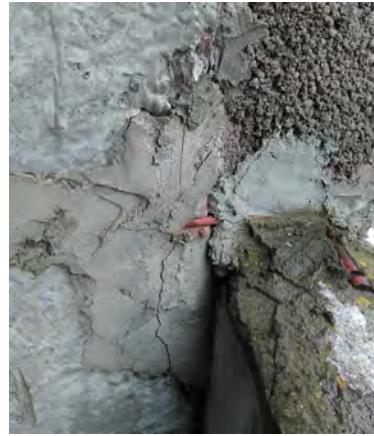
*Рис. 11. U-подібні арматурні елементи з'єднання стінових панелей з колонами відгинають арматуру стику, утворюючи тріщини в бетоні замонолічування ніші*

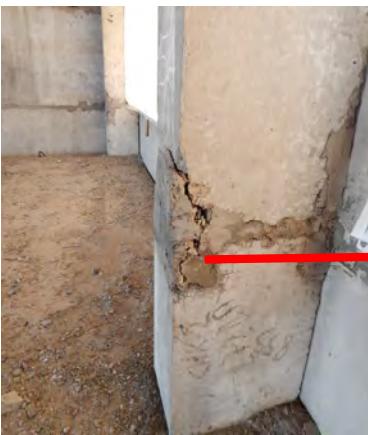
*Рис. 12. Відшарування бетону замонолічування ніші стику*

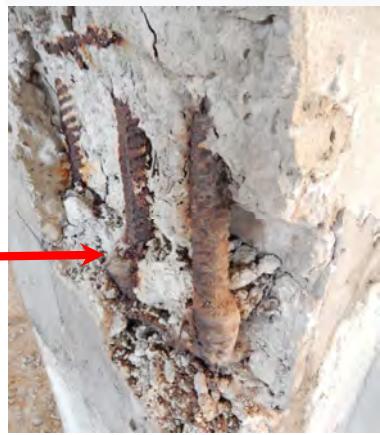
*Рис. 13. Вертикальні тріщини та порожнини в бетоні замонолічування ніші стику*

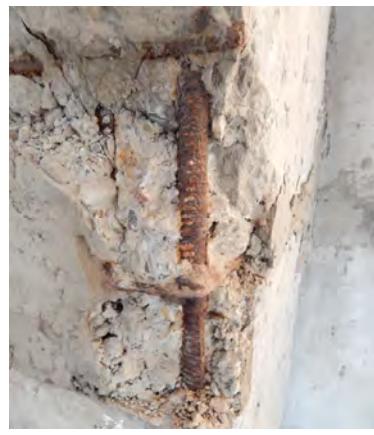
*Рис. 14. Відшарування ділянки бетону, поверхнева корозія арматури, нещільний бетон замонолічування ніші стику*

Тріщиноутворення, деградація та руйнування бетону замонолічування у нішах стиків колон спричинені як корозією арматурних випусків з колон, так і недостатнім ущільненням бетону в горизонтальних порожнинах ніш стиків.

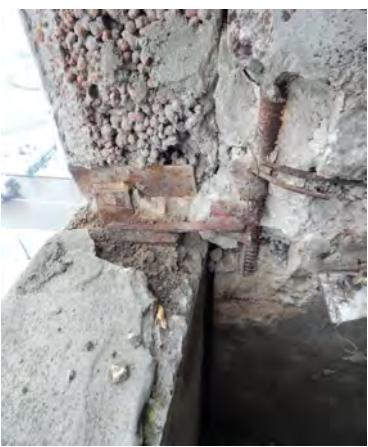
*Рис. 15. Арматурні стрижні кріплення стінових панелей приварені до арматури стику кутових колон*

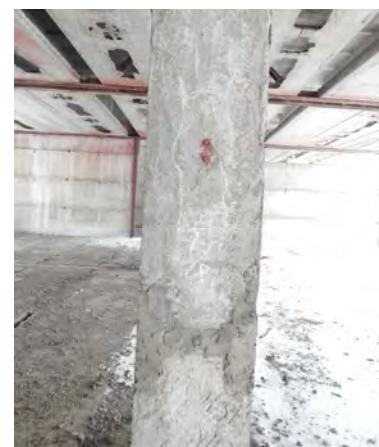
*Рис. 16. Відшарування бетону у нішах стиків середніх колон спостерігаються у меншій кількості випадків*
