## ПОШКОДЖЕННЯ ЗАЛІЗОБЕТОННИХ ЗБІРНИХ КОНСТРУКЦІЙ ПОКРИТТЯ ТОРГОВОГО РИНКУ У М. МУКАЧЕВО ВНАСЛІДОК ВПЛИВУ СЕЙСМІЧНИХ ДІЙ

Наведені результати пошкоджень залізобетонних збірних конструкцій покриття торгового ринку у м. Мукачево внаслідок впливу сейсмічних дій і неякісного виготовлення, а також подані рекомендації щодо їх усунення.

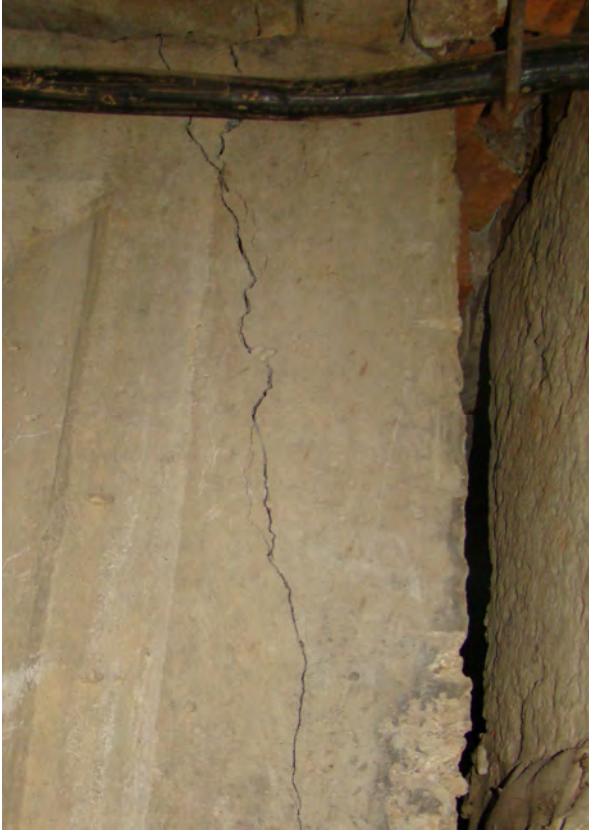
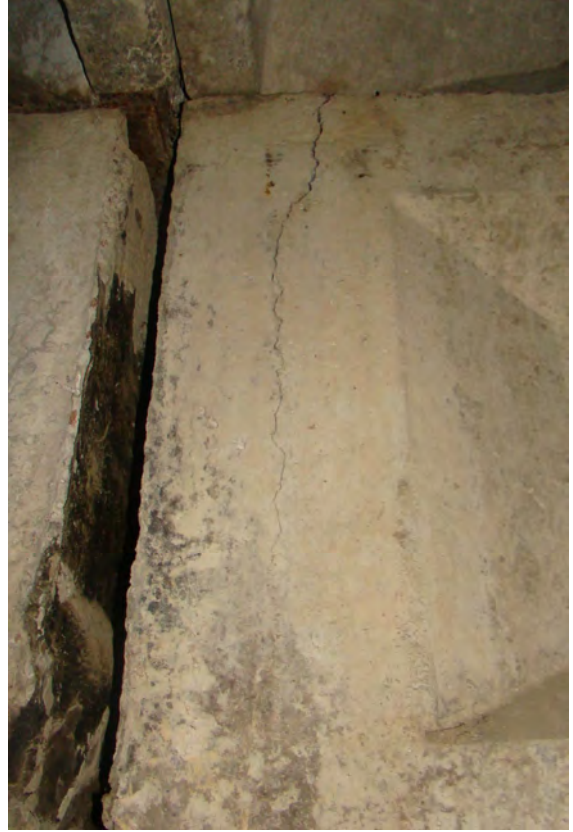
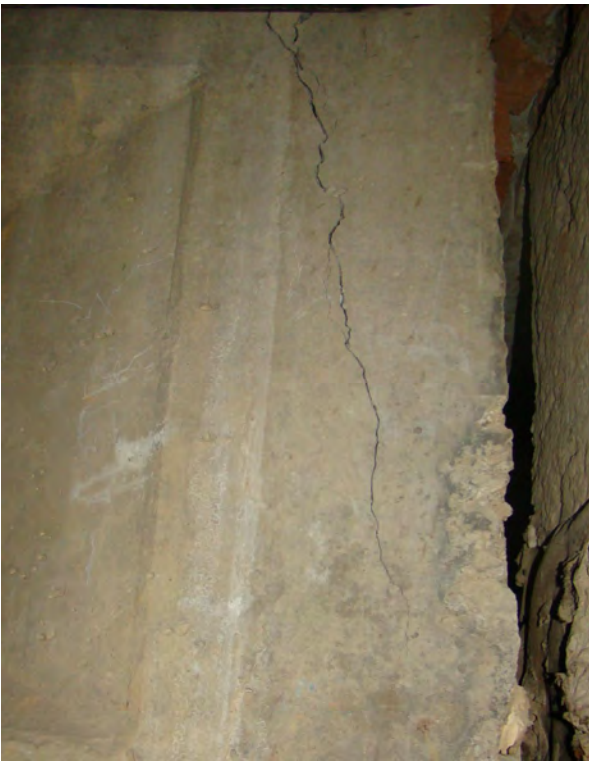
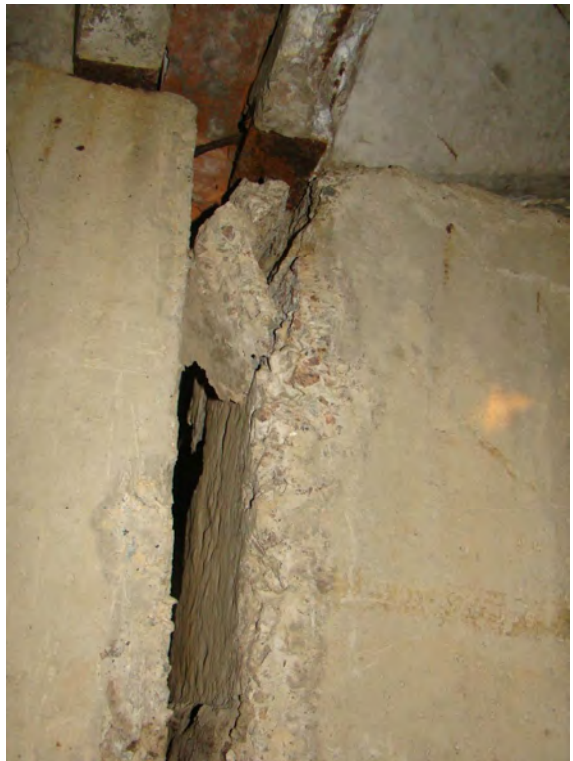
- а) дефекти отримали близько 80% залізобетонних збірних балок покриття прогоном 12 м.
- б) вертикальні тріщини переважно виникли в опорних перерізах, ширина їх розкриття перебувала в межах 3–7 мм. Розвиток тріщин відбувався від верхньої розтягнутої грані до низу стиснутої на довжину близько половини висоти перерізу. Початок усіх тріщин на рівні верхньої розтягнутої грані перебуває у безпосередній близькості від місця спирання ребер залізобетонних збірних ребристих плит покриття на закладні деталі балки (див. рис. 1).
- в) в окремих торцях балок відбулося сколювання бетону (див. рис 1).

*Рис. 1 Руйнування балок покриття з виникненням аварійних тріщин та сколюванням бетону*

Характер появи та розкриття вертикальних тріщин в опорних перерізах біля верхніх граней свідчить про появу біля опор значних розтягувальних напружень. Виникнення цих напружень можна пояснити дією значних сейсмічних навантажень у конструктивній схемі ребристі плити-балка.

Ряд залізобетонних ребристих плит покриття у поперечному напрямку до поздовжньої осі балки являє собою жорсткий диск незмінної довжини за рахунок щільного прилягання зовнішніх граней поздовжніх ребер та зачekanювання розчином щілин між ними. Кріплення закладних деталей ребер плит покриття на опорах до закладних деталей верхнього поясу балки на зварюванні утруднює вільні деформації поясу при згині. У разі значних поштовхів має місце короткочасне збільшення згинальних моментів, при цьому збільшується прогин балки і верхня грань прагне до скорочення своєї початкової довжини. Скороченню перешкоджає жорсткий диск плит у місцях кріплення ребер до верхнього поясу. До того ж виникають напруження зсуву, які передаються через закладні деталі на бетон і спричиняють у ньому розтяг і сколювання. Найбільшого значення вони досягають на опорах балок покриття, де, крім того, діють максимальні поперечні сили. За даними розкриття балок поздовжня арматура біля верхньої грані балок відсутня, а бетон на розтяг працює погано. Тому в місцях кріплення збірних залізобетонних ребристих плит покриття до балок на опорах останніх виникли нормальні тріщини біля верхніх граней [8].

**Висновки.** 1. Через дефекти у виготовленні балок покриття та сейсмічних впливів конструкції покриття торгового ринку отримали значні пошкодження на опорах у вигляді нормальних тріщин у місцях кріплення збірних залізобетонних ребристих плит покриття до балок. Вплив сейсмічних коливань та відсутність у верхній зоні балок поздовжньої арматури призвели до виникнення напружень зсуву, що, передаючись через закладні деталі, зумовлювали у верхніх частинах опорних перерізів балок розтяг і сколювання. Найбільшої ширини розкриття (3–7 мм) тріщини досягли на опорах балок покриття, де виникли максимальні поперечні сили. Все це призвело до аварійного стану конструкцій покриття і споруди, загалом.

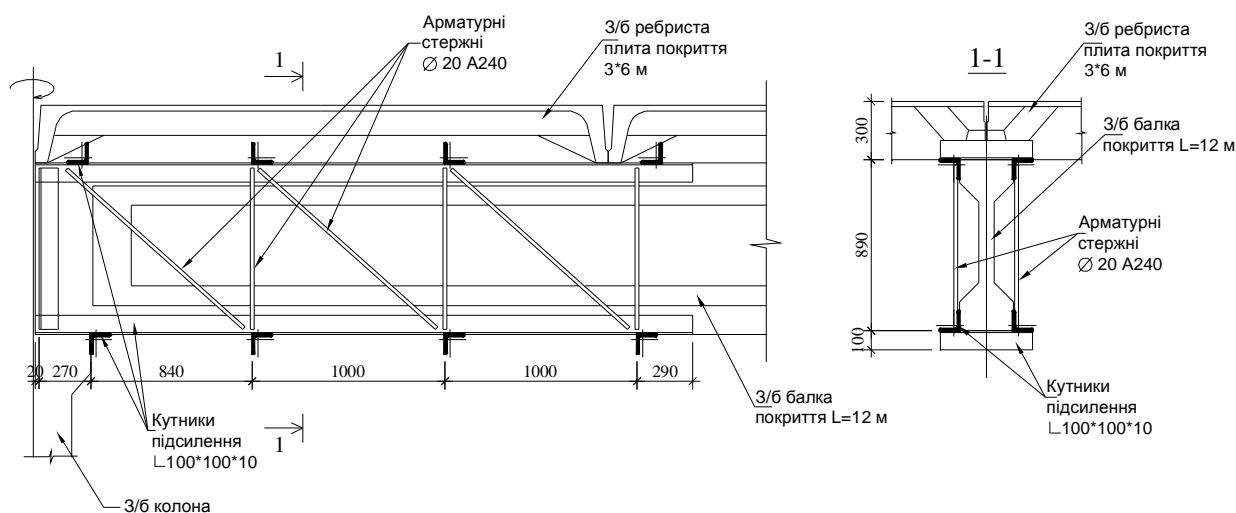
Рис. 2. Підсилення балок сталеву обоймою

Внаслідок дефектного виготовлення збірних залізобетонних балок покриття і впливу сейсмічних дій відбулося руйнування балок покриття з виникненням аварійних тріщин (див рис.1) Для забезпечення подальшої нормальної експлуатації конструкцій торгового ринку у м. Мукачєво

було розроблено посилення збірних залізобетонних балок покриття влаштуванням сталевих обойми із кутників та стержневої арматури (див.рис.2).

2. Для забезпечення подальшої безаварійної експлуатації торгового ринку запроєктовано підсилення балок (див. рис.2) за допомогою сталевих обойми з кутників і стержневої арматури.
