ДОСЛІДЖЕННЯ РОЗПОВСЮДЖЕННЯ УЛЬТРАЗВУКОВОГО ІМПУЛЬСУ В ПАКЕТІ ЛИСТІВ ЕЛЕКТРОТЕХНІЧНОЇ СТАЛІ

Досліджено залежність часу проходження ультразвукового імпульсу через пакет листів електротехнічної сталі. На підставі одержаних даних зроблені висновки щодо вдосконалення ультразвукового методу оцінювання стану спресованості листів осердя статора.

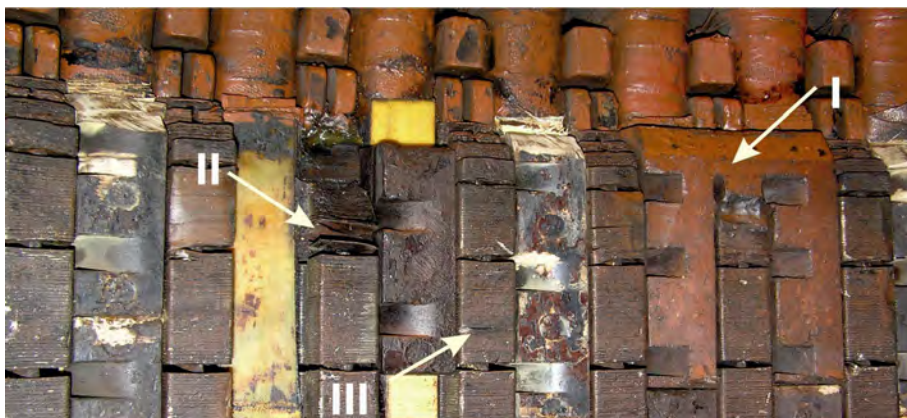
Найзагрозливішим є стан крайніх пакетів осердя статора. На рис. 1 показана частина крайніх пакетів з боку турбіни турбогенератора ТГВ-200: I – П-подібна вставка, що замінює зубець крайнього пакета, який довелося зрізати на висоту пазового клину через замикання у листах активної сталі і відповідно перегрівання; II – викришування листів активної сталі. Дефект вчасно не був виявлений та становив істотну загрозу для ізоляції обмотки. В окремих зубцях наявні значні проміжки (III), інші видаються щільними. Через збільшений час експлуатації зубці вкриті старою емаллю, а в нижній частині мають механічні ушкодження. Загалом розпушення листів сталі осердя статора має нерівномірний характер.

Рис. 1. Крайні пакети статора турбогенератора ТГВ-200

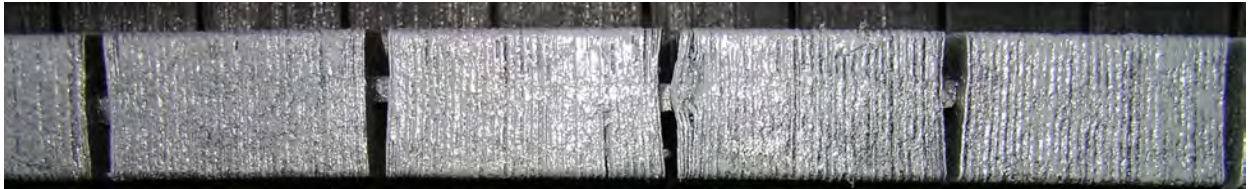
Практичне використання ультразвукового методу виявило низку його недоліків. На рис.3 показані зубці активної сталі турбогенератора ТГВ-200 1963 р.в. З часом виникає звуження вентиляційних каналів між пакетами через відгинання крайніх листів пакета в бік розпірки вентиляційного каналу. Це призводить до погіршення проникності ультразвукового імпульсу через тіло зуба, оскільки зменшується площа прилягання листів у верхній частині зубця, куди, за припущенням, в основному проходить імпульс. Загалом ступінь запресування листів може не зменшуватись. Іншим фактом, який спотворює результати вимірювань, є те, що розпірка вентиляційного каналу не повністю перекриває висоту зубця і внаслідок цього у верхній частині зубця листи стискаються менше ніж на рівні розпірки.

*Рис. 3. Фрагмент крайніх пакетів турбогенератора ТГВ-200:
а – деформовані крайні листи пакета; б – забій поверхні зуба*

Як можна побачити з рис. 3 за тривалого часу експлуатації листи у верхній частині зубця загинаються навколо розпірки вентиляційного каналу, а отже, час проходження імпульсу залежатиме від місця встановлення давача по ширині пакета. На рис. 9 показана експериментальна залежність часу проходження імпульсу від розташування щупа по ширині експериментального пакета. З неї видно, в середній частині пакета імпульс проходить швидше ніж у крайніх частинах. Ця картина характерна для різних ступенів стискання пакета. Неістотно на час проходження імпульсу впливають дефекти поверхні. Так поверхневий забій збільшив час проходження імпульсу в середній частині (штрих-пунктирна лінія рис. 9).

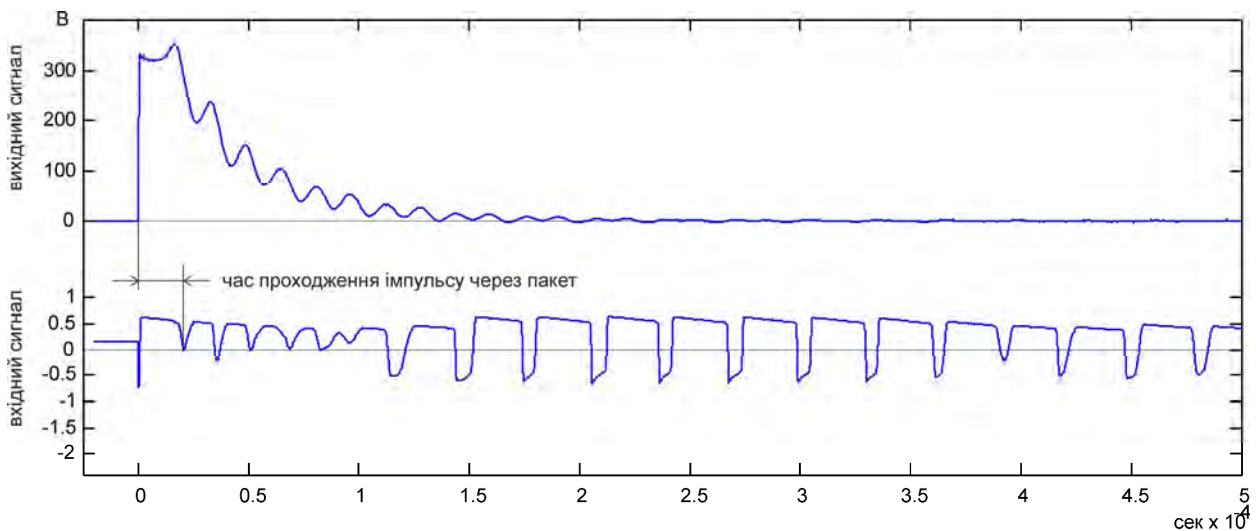
Осцилограми вихідного імпульсу (на вході передавача) та вхідного відгуку (на виході приймача) показані на рис. 6. Вимірювали час між переднім фронтом імпульсу та першим піком відгуку.

Рис. 6. Осцилограма вхідного сигналу (вхідний імпульс) та вихідного сигналу (вихідний відгук)

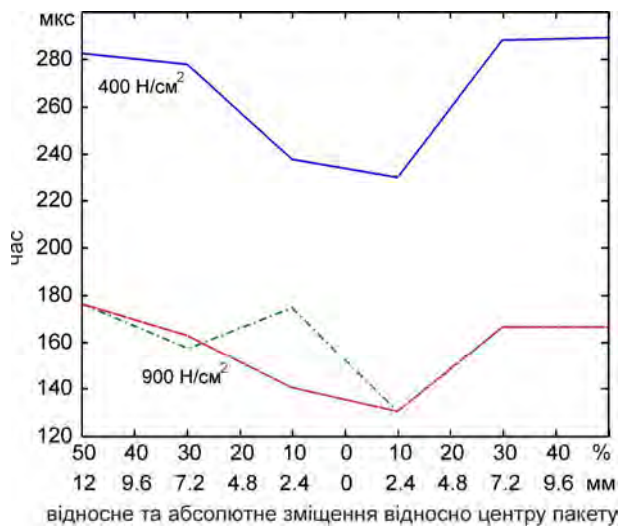
Рис. 9. Залежність часу проходження ультразвукової хвилі для пакета із 104 пластин з двома різними ступенями тиску
