## АТТИК ТА АНТАБЛЕМЕНТ У ЛЬВІВСЬКІЙ СЕЦЕСІЇ

**Визначено закономірності оздоблення антаблементів та аттиків львівських фасадів к. XIX – поч. XX ст., їхні характерні силуети. З’ясовано фактори, що вплинули на активне опрацювання антаблементів та аттиків.**

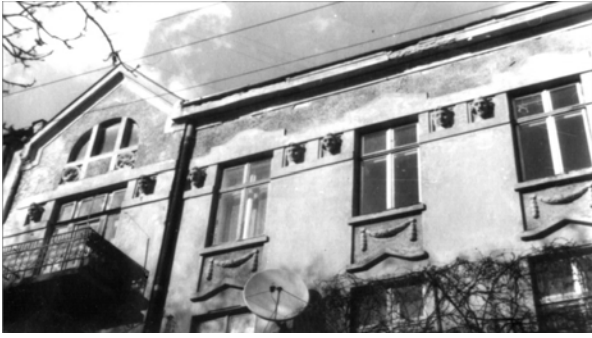
*Рис. 1. Суцільне оздоблення площини під карнизом та аттика фактурою “під шубу” (вул. Старицьких, 4)*

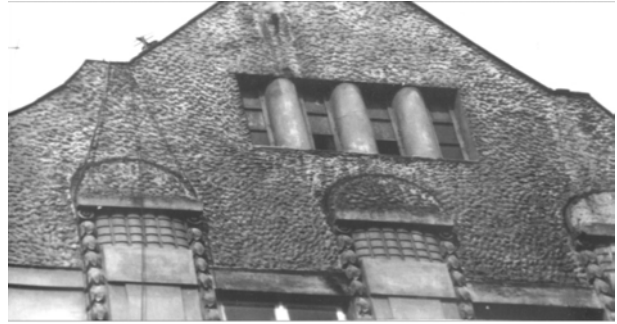
*Рис. 2. Суцільне оздоблення аттика фактурою “під пироги” (вул. Франка, 116)*

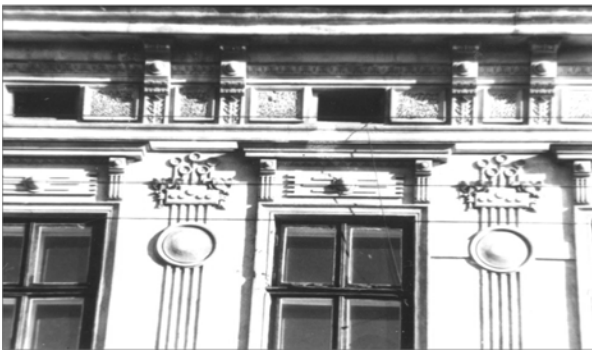
*Рис. 3. Поєднання сецесійних та класичних мотивів у вирішенні фриза: оздоблення дзеркал між модульонами фактурою хаотичних штрихів (вул. Зелена, 29)*

б) оздоблюють дзеркала фриза (фактура хаотичних штрихів, вул. Зелена, 29; вертикальна рифленка по вул. Хмельницького, 133);

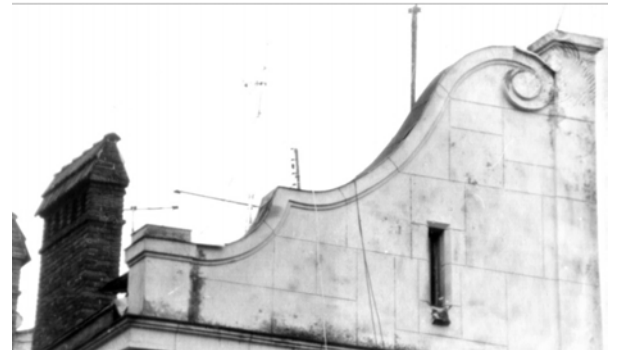
*Рис. 4. Розрізка “під орис pseudoisodomum” необарокового фронтона (вул. Франка, 127)*

в) комбінований *opus pseudoisodomum*<sup>2</sup> (аттик, вул. Франка, 127);

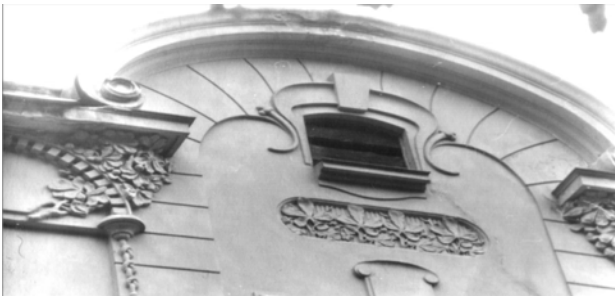
*Рис. 5. Оздоблення аттика листям каштану (вул. Франка, 126)*

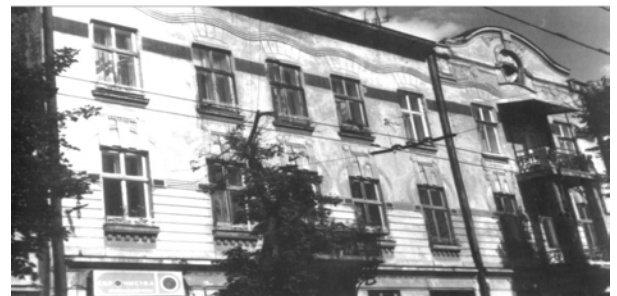
*Рис. 6. Декор “хвильок” на фризі кам’яниці (вул. Зелена, 51)*

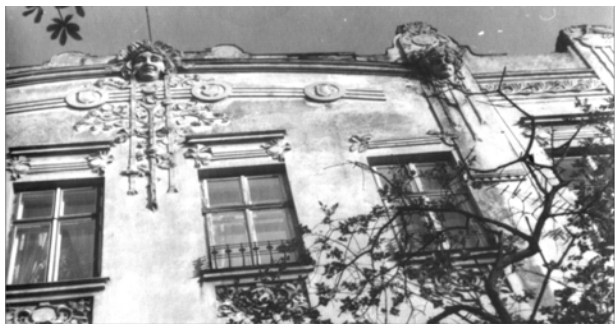
*Рис. 7. Оздоблення аттика мотивом “дерева життя” та жіночими маскаронами (вул. Коновальця, 15)*

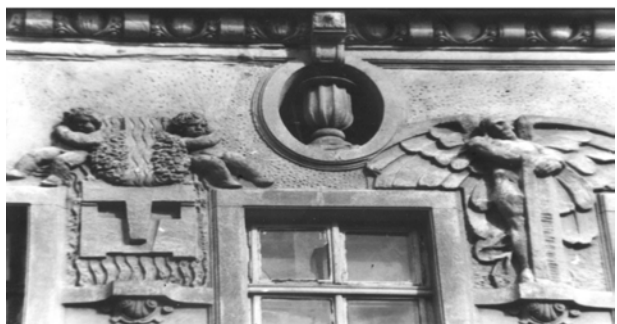
*Рис. 8. Оздоблення площини під карнизом баральсфами, розташованими на фактурі “під шубу” (вул. Гоголя, 14)*

- *площинними рельєфами з виразним офактуреним тлом*: кракельоване тло (аттик, вул. Глибокій, 12); оброблене “під пластичну масу” (аттик, вул. Горська, 5); оброблене “під шубу” (фриз, вул. Гоголя, 14);

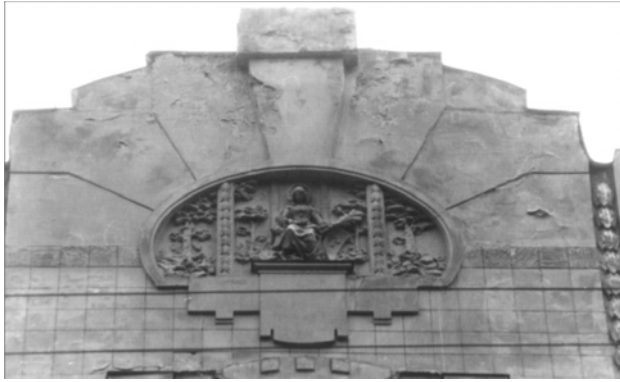
Рис. 9. Барельєф та розрізка "під керамічну плитку" на аттику кам'яниці (вул. Франка, 130)

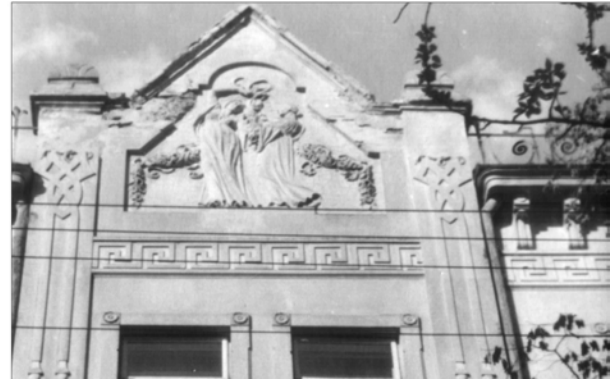
Рис. 10. Оздоблення барельєфом "Благовіщення" фронтону (вул. Глибока, 12)

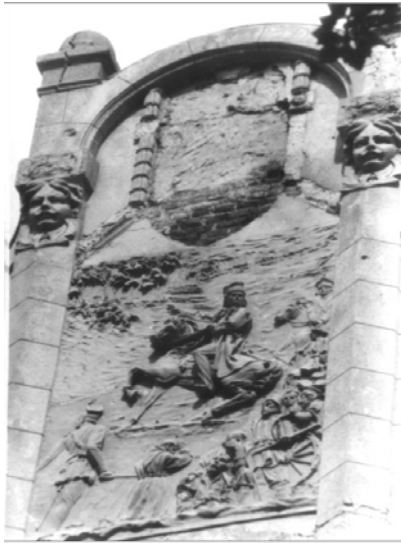
Рис. 11. Оздоблення барельєфом аттика (вул. Горської, 5)

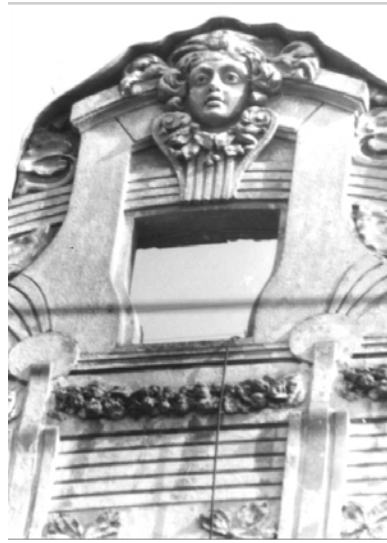
Рис. 12. Оформлення маскаронем замка аттикового віконечка (вул. Шептицьких, 19)

- *маскаронами* якими оздоблювали:
    - а) замкові камені отворів в аттику (вул. Шептицьких, 19);
    - б) кронштейни, що підтримують карниз споруди (вул. ак. Богомольця, 3; ген. Чупринки, 28);

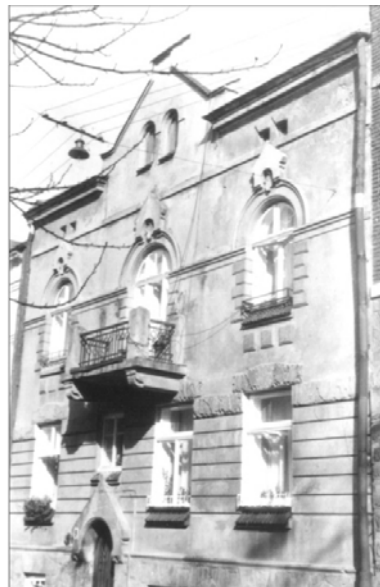
Рис. 14. Стилізація готичного цитиця (вул. Вишенського, 9)

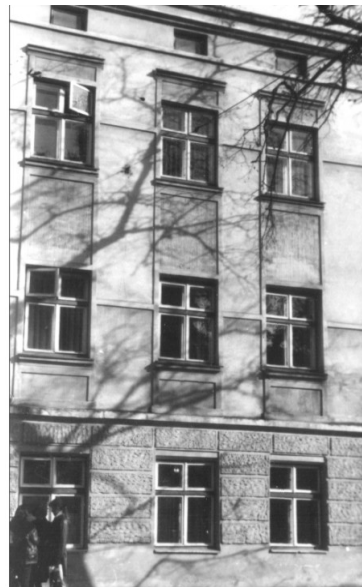
Рис. 15. Лаконічне вирішення антаблемента в пізньому модерні (вул. Пекарська, 41)

Зі спадом бажання уподібнити площину фасадної стіни гобелену чи графічному твору знову стає актуальним надання стіні могутнього вигляду. В **заключному періоді функціонального модерну** аттики та фризи стають гладкими, без найпростішого архітектурного декору, а в **стилізаторському модерні** відтворюють завершення відповідних стилей. **Період функціоналізму** характеризувався одноманітністю, майже типовістю вирішень фризів та карнизів. У цей період не було різниці між вирішенням карниза та фриза споруди та вирішенням аналогічних елементів на інших частинах споруди (напр., карниза над входом, першим поверхом). Як правило, вони мали горизонтальний чи східчастий силует та були прямокутного профілю, фасадна площа якого оздоблювалась вертикальною рифленкою (вул. Герцена, 5; Драгоманова, 56; Зелена, 19).

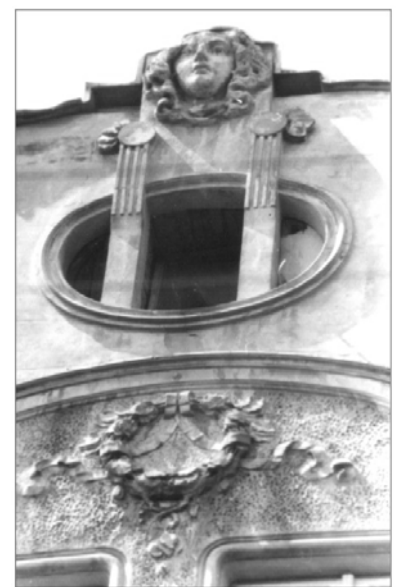
Рис. 16. Єдиний (з чотирьох) збережений маскарон аттика (вул. Глибока, 6/8)

**Проблема збереження.** Саме завершення споруд найбільше страждають від дії часу, природних умов та наслідків ремонтів ринв. Наприклад, з чотирьох маскаронів на вул. Глибокій, 8 / 10 залишився тільки один, збереглися тільки фрагменти ліпнини на завершеннях будинків на вул. Франка, 128; Глибокій, 4; Стрийській, 22.

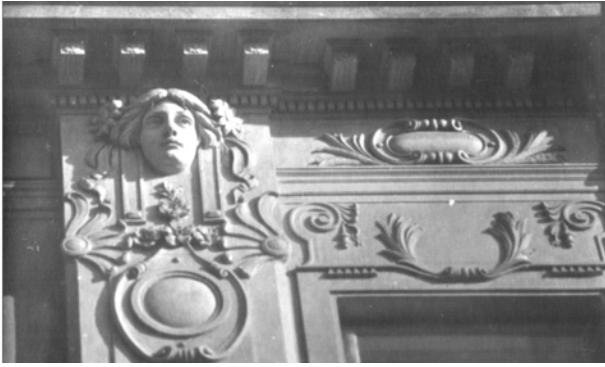
Рис. 17. Стилізація класичних мотивів у вирішенні антаблемента (вул. ген. Чупринки, 28)

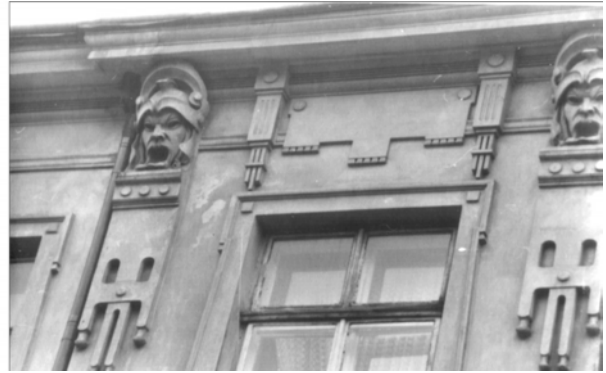
Рис. 18. Оформлення маскаронем кронштейнів карниза (вул. Саксаганського, 14)

- в) капітелі стилізованих пілястр (вул. Саксаганського, 14);
    - г) всю площину аттика (вул. Брюллова, 4; Ак. Богомольця, 4);
    - д) композицію фасаду за допомогою звивистих ліній, які здавались продовженням волосся маскарона;

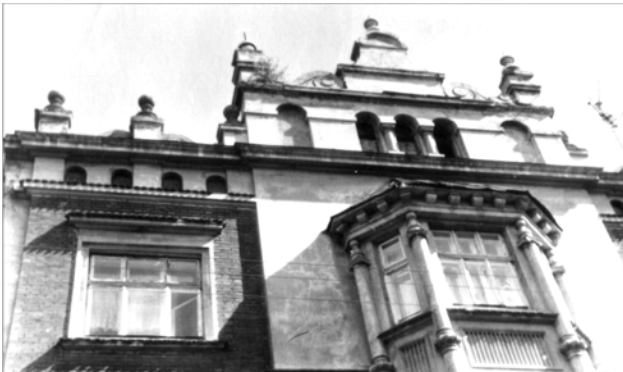
Рис. 19. Неоренесансний аттик з волютами, обелісками та іншими, заповненими фактурою "під шубу" (вул. Тарнавського, 13)

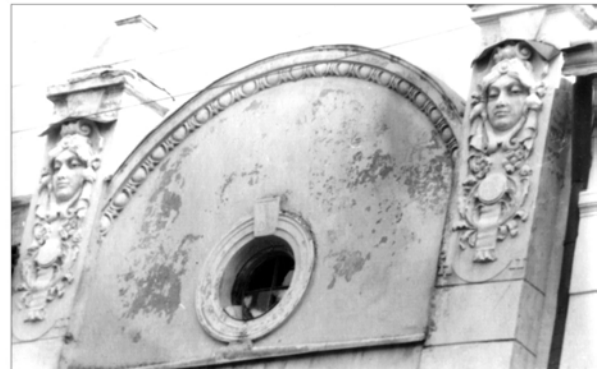
Рис. 20 Півкруглий аттик, фланкується пілонами, увінчаними маскаронами (вул. Антоновича, 19)

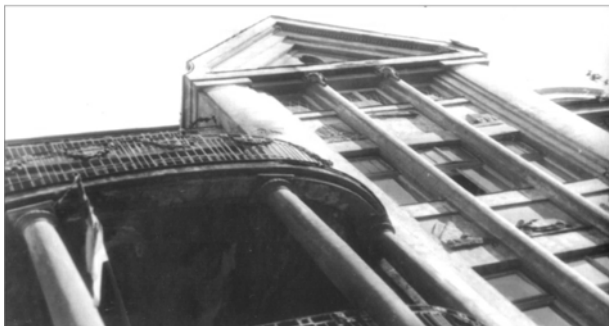
Рис. 21 Трикутний фронтон класицизуючого модерну (вул. ген. Чупринки, 49)

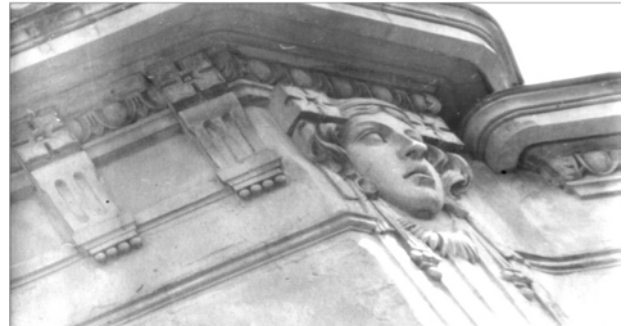
Рис. 22. Поєднання сечійних та класичних мотивів у вирішенні антаблементу (вул. Котляревського, 21)

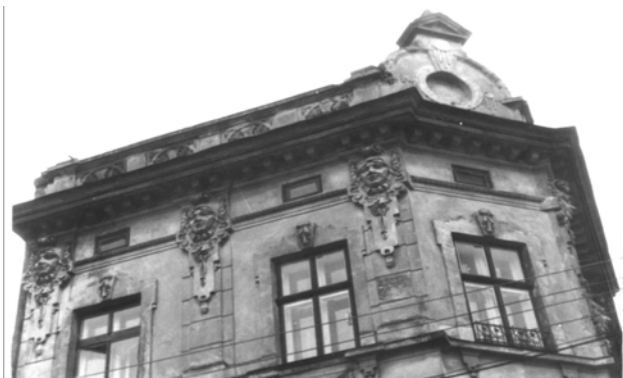
Рис. 23. Вирішення фриза та аттика (вул. Чорноморська, 12)

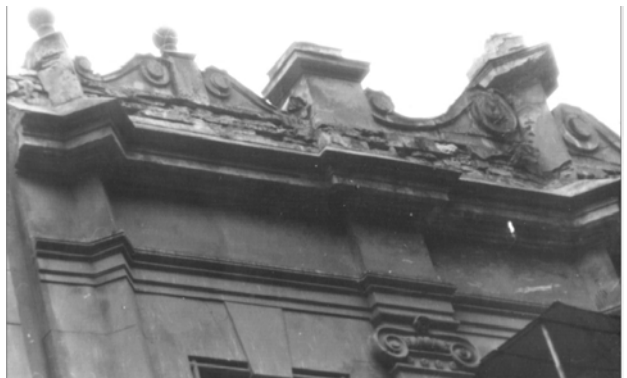
Рис. 24. Руїнування неоренесансного аттика (вул. Франка, 136)

Якщо і проводяться ремонти, то ліпнина не відновлюється, а стіна гладко затиньковується (вул. Стрийська, 22). На вул. Волинській, 7 втрачено аттик та влаштовано карниз без врахування архітектурних особливостей споруди: зрізано верхівку рельєфу “дерева життя”, бракує фриза (збережено завершення будинку-близнюка на вул. Хмельницького, 151). Втрачено первісний антаблемент та замінено його спрощеним на фасадах сецесійних кам’яниць на вул. Туган-Барановського, 22, Саксаганського, 20. Наступною важливою причиною втрати сецесійних антаблементів та аттиків є добудова верхніх поверхів. Первісні аттик та антаблемент щезають безслідно, а фасад отримує не властиве стилю завершення. Чому би в таких випадках не наслідувати форми первісного аттика та антаблемента? Але автори таких реконструкцій прагнуть виявити власний творчий потенціал. Тут може прислужитися досвід межі ХІХ–ХХ ст., коли проблема збільшення поверховості споруди була не менш актуальною, але підходи до її вирішення цілковито відрізнялись від сучасних. Первісний антаблемент міг зберігатися незмінним, і над ним надбудовувався наступний поверх зі значно скромнішим карнизом. Тобто такий надбудований поверх виглядав як мансардний (вул. Гонти, 2). Але більш поширеним тогочасним підходом було збереження первісного карниза як міжповерхової тяги (вул. Бандери, 18).
