ДО ПИТАННЯ РЕГЕНЕРАЦІЇ РИНКОВОЇ ПЛОЩІ ЖИДАЧЕВА

© Рибчинський О.В., Каплінська М.В., 2012

Досліджено розвиток історико-архітектурного середовища ринкової площі Жидачева, висвітлено наявні та актуальні проблеми її регенерації.

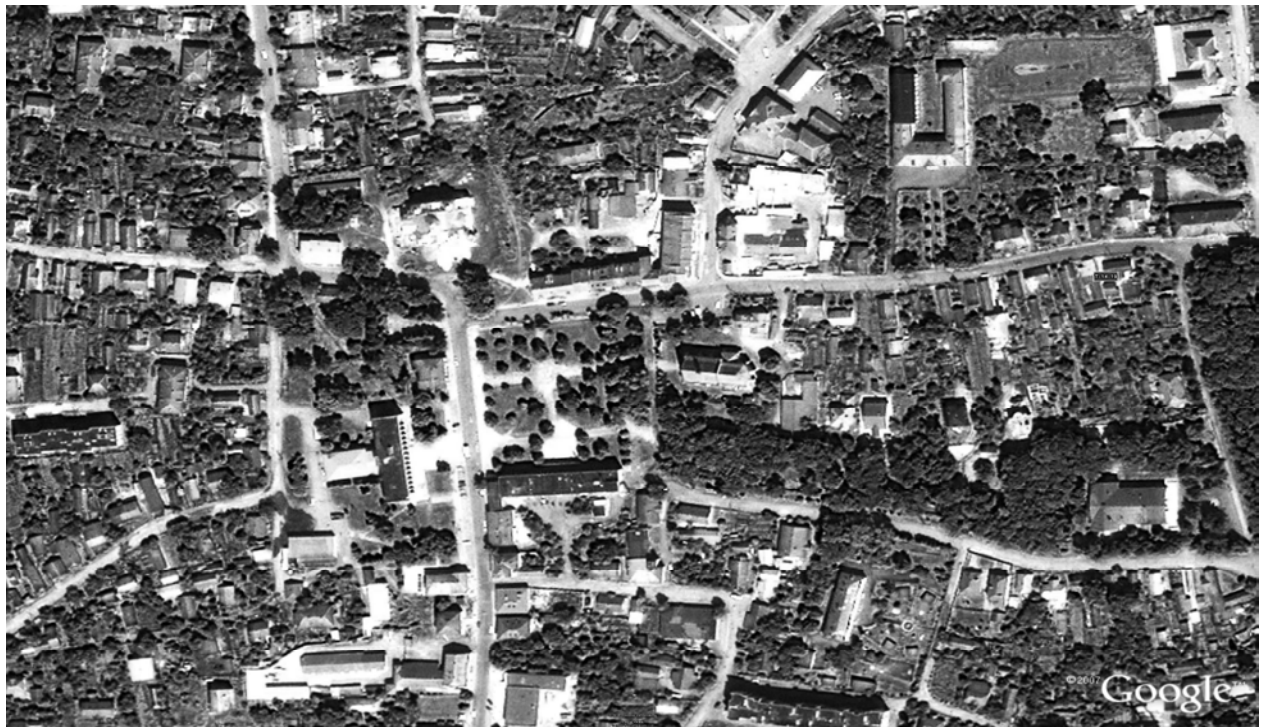
Рис. 4. Ринок з приринковими кварталами в Жидачеві (фрагмент супутникової зйомки Google Earth)

Окрім наведених у табл. 2 втрачених об'єктів, не збереглась периметральна забудова жодної з трьох сторін Ринку (північної, південної та західної), території як, власне, площі, так і прилеглих кварталів zdegradovanі. З рис. 3–5 бачимо, що, хоча об'ємно-просторова структура площі зруйнована, все ж ми можемо відстежити її історичну планувально-композиційну схему в міському просторі, а також за архівними та картографічними матеріалами локалізувати такі важливі складові Ринку, як ратушу, окремі будинки, міську криницю, історичні червоні лінії та парцеляцію.
