## ВДОСКОНАЛЕННЯ ФОРМИ ІНВЕНТАРИЗАЦІЇ ПАМ'ЯТОК АРХІТЕКТУРИ

**Розглянено проблеми інвентаризації пам'яток архітектури, вдосконалено новий варіант інвентарної картки пам'ятки архітектури, звернено увагу на те, як працює картка в частині інвентаризації дахів.**

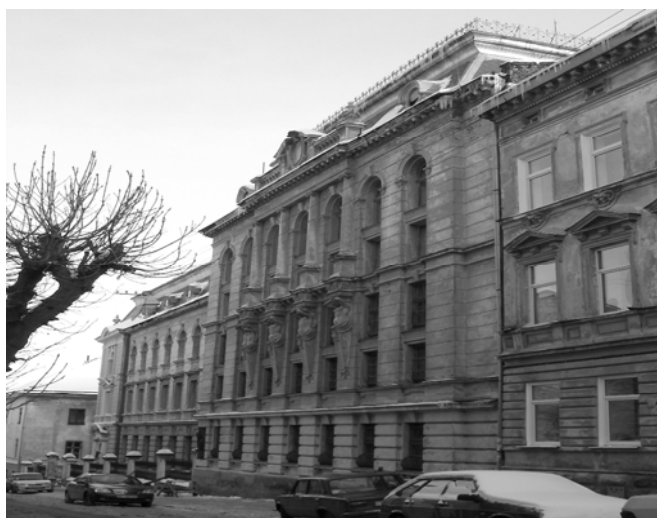
## 14.2. Фото фасадів

Композиція фасаду асиметрична кулісна. Праве крило збігається з червоною лінією забудови. Середня частина і ліве крило відсунені в глибину ділянки. Парадний вхід з багато оформленим порталом розміщений у лівому крилі будинку. В композиції portalу використано доричний ордер (див. фото).

У правому крилі виділяється невисокий ризаліт на три вікна. На рівні третього поверху ризаліт вирішений за допомогою чотирьох півколон іонічного ордеру. На рівні другого поверху ці півколони підтримують півфігури каріатид і атлантів (див. фото).

Ризаліт завершений аттиком у вигляді балюстради з картушем посередині та двома вазами. Перший поверх будівлі відділений виразним гзимсом, третій поверх завершений багатопрофільованим карнизом.

Дах двосхилий, високий, на етапі ремонтних робіт, які тривають, покритий мідною та оцинкованою бляхою. На даху ряд овальних вікон. Дах над правим крилом увінчаний декоративною решіткою. \_\_\_\_\_

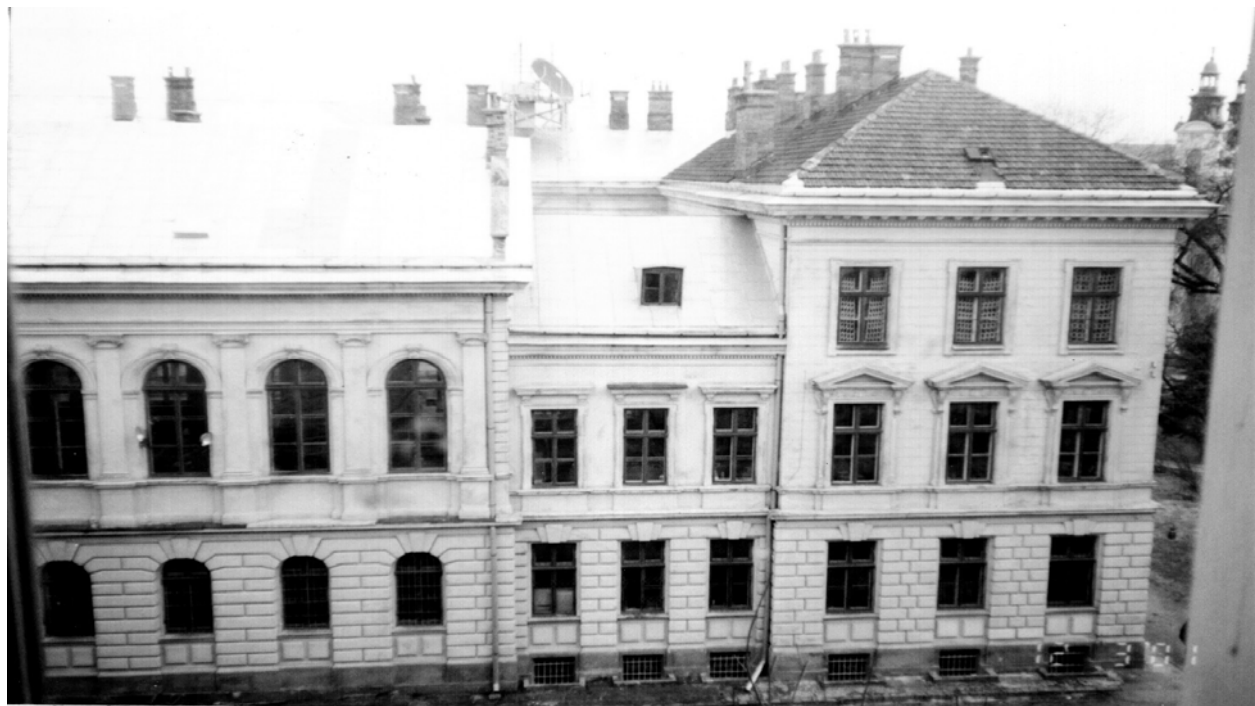
Ще одним прикладом може слугувати корпус політехніки на вул. Професорській, колишній будинок IV гімназії. На фотографії, зробленій в березні 2001 року, видно, що черепицю, якою було покрито дах, замінюють на цинкову бляху. На фотографії зафіксовано середину робіт, а восени 2001 року роботи були вже повністю завершені (рисунок). Станом на початок 2010 року ситуація не змінилася.

*Корпус Національного університету "Львівська політехніка". Фото 2001 р.*

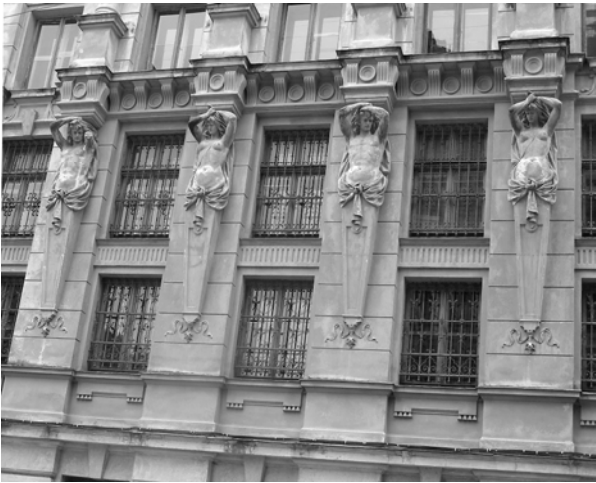
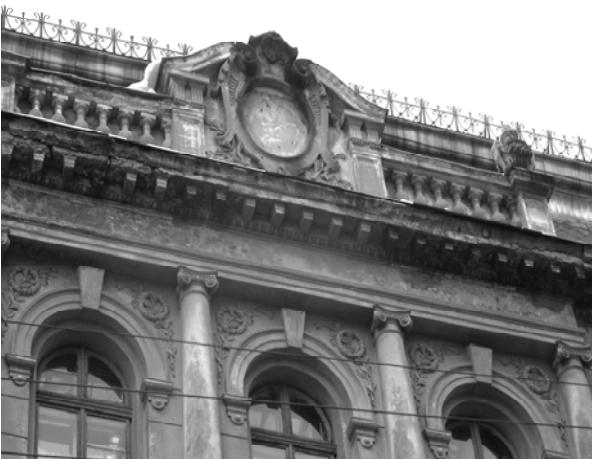
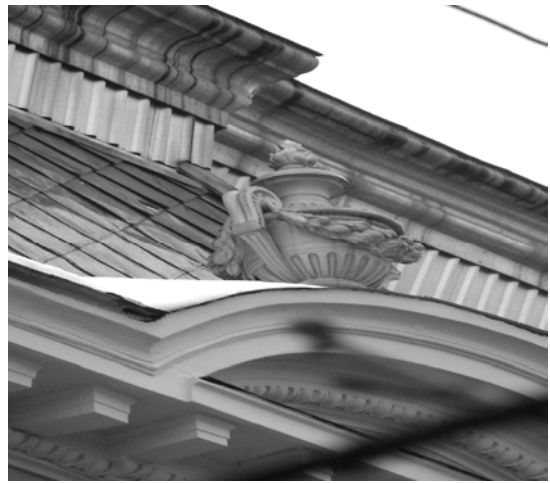
Анотація. 1, 2, 4. Фрагмент цільного фасаду. 3. Інтер'єр парадний вестибюль. 5. Портал парадного входу. 6. Один з атлантів головного фасаду.

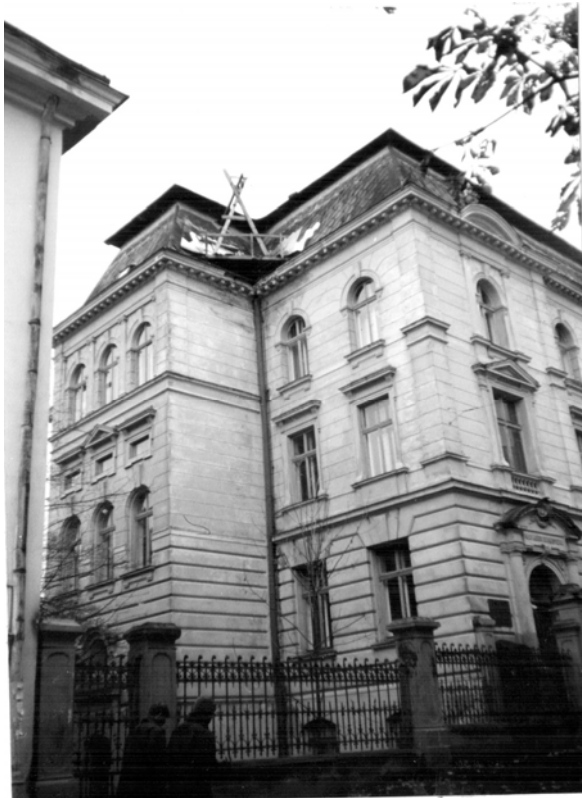
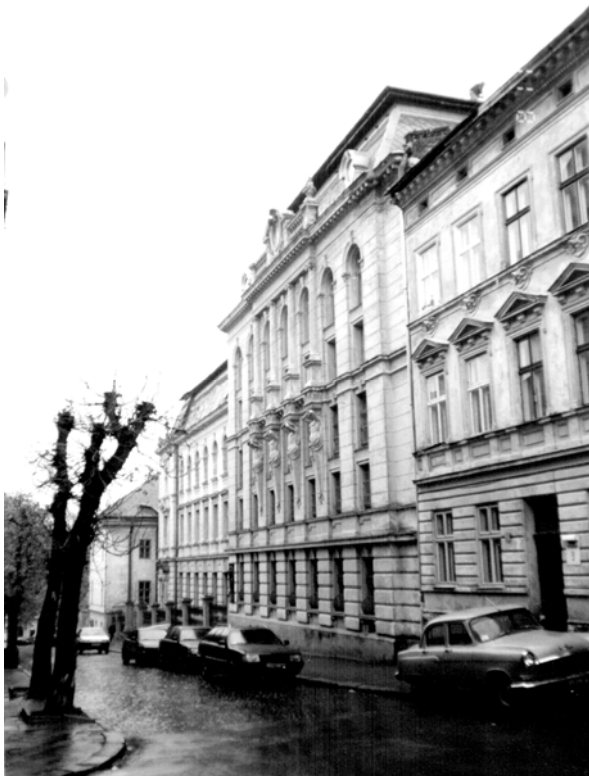
1, 2. Фото наявного стану головного фасаду.  
3. Фото поч. XX ст. Фото з книги: Архітектура  
Львова XIX століття. Architektura Lwowa  
XIX wieku. – Kraków: Międzynarodowe Centrum Kultury  
w Krakowie, 1997. – 168 с.

Станом на початок 2010 року ремонтні роботи будівлі бібліотеки все ще тривають. З чільного боку відновлено вікна даху, а також металеву решітку. На жаль, змінено автентичний матеріал покрівлі, втрачено його рисунок і характер, а також частину деталей. Зокрема на балюстраді, що увінчує ризаліт відсутня одна з двох ваз.
