**The latest Conservation and Adaptation  
of the Northern Section of Cracow's Defensive Walls  
(Останні консерваційні та адаптаційні роботи  
на північній секції краківської оборонної стіни)**

Halina Rojkowska-Tasak, Department of Culture and National Heritage  
Office for Monuments Protection, City of Krakow

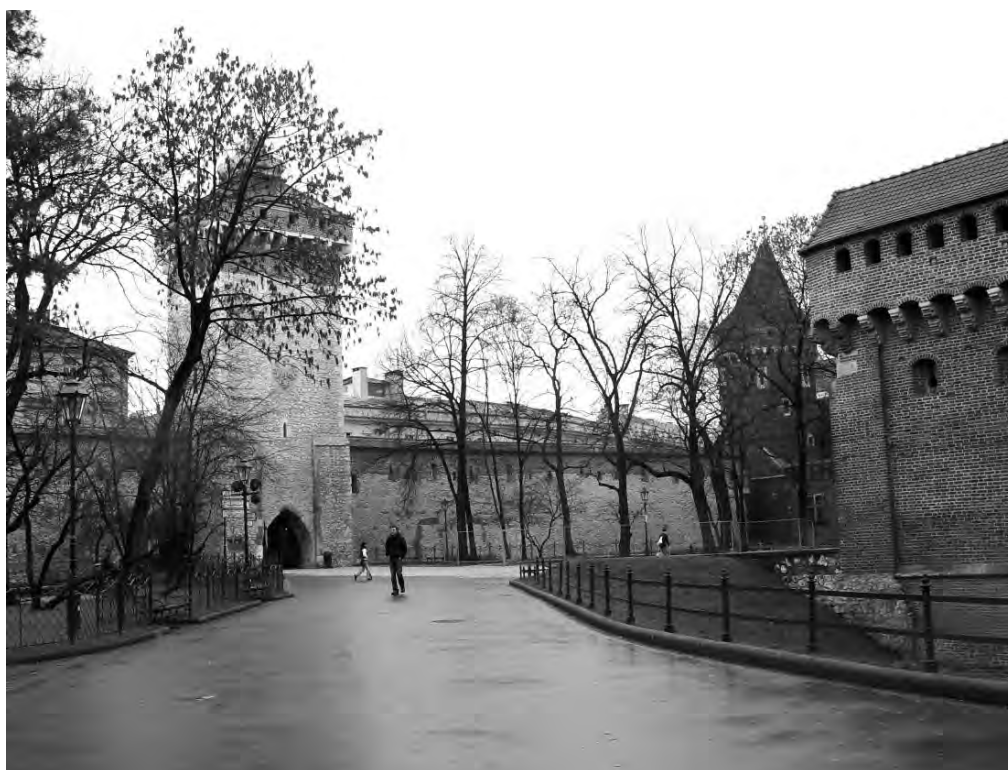
*Fig. 2. Today's view of St. Florian's Gate, the Stolarska Tower and the Barbican covered passageway, photo by. H. Rojkowska*

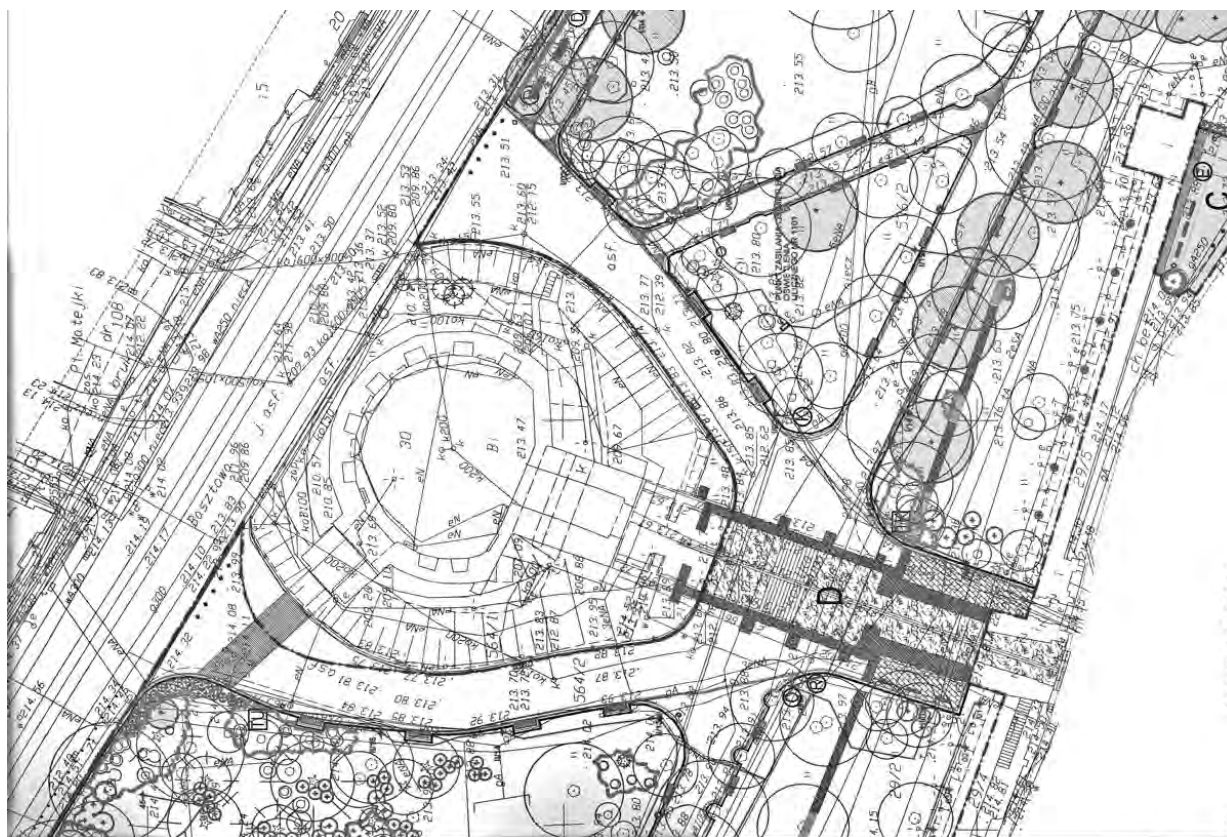
Fig. 5. A part of revalorization project  
for the Barbican Garden with the foregate walls marked in the pavement

Celem zaznaczenia tego elementu obronnego bramy odtworzono w nawierzchni asfaltowych alejek, narysu wieloetapowego przedbramia, a w zieleni fragmentów przymurka<sup>19</sup>. Rekonstrukcja narysu elementów architektury oparta jest na badaniach archeologicznych, a proponowany materiał – wapień jurajski nawiązuje do historycznego budulca. Zrealizowany w 2006 r. rzut jest uproszczony w stosunku do projektowanego. Przy zastosowaniu jednolitego kamienia łamanego, mury przedbramia odróżniają się od jego nawierzchni jedynie mniejszymi kamieniami, a przekształcenia historyczne zaznaczone są szerokimi spoinami. Miejsce przepustu wyłożone jest płytami z dolomitu. W przejeździe Bramy Floriańskiej i w przedłużeniu mostu przez fosę Barbakanu zastosowano obrabianą kostkę wapienną. Przebieg drugiej linii muru obronnego zaznaczony został w trawniku niskimi murkami z łamanego wapienia po obu stronach szyi. Dawna ulica przymurna przekształcona przez budowę kościoła i klasztoru pijarów w XVIII w. została w 2006 r. zaaranżowana na współczesny plac miejski<sup>20</sup>.

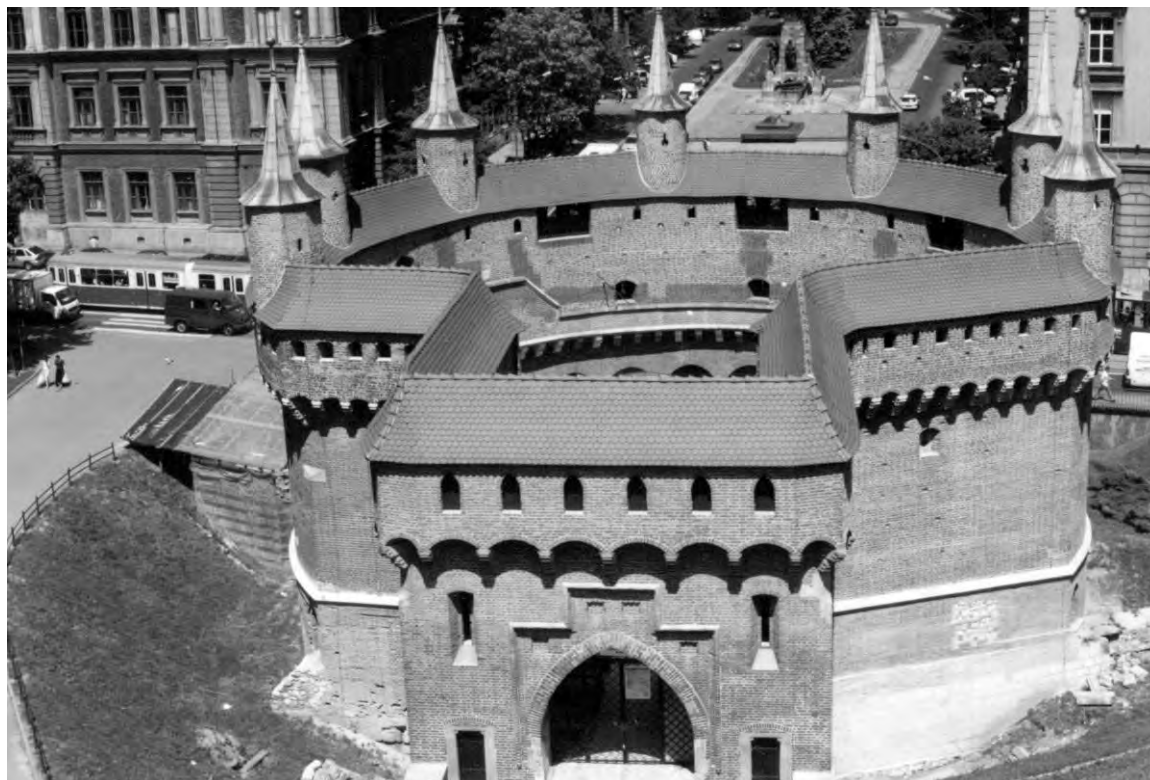
Fig. 6. Barbican under conservation works in 2001, photo by H. Rojkowska

W Barbakanie zamierzano przeprowadzić podstawowe prace konserwatorskie – czyszczenie i uzupełnianie wątków. Przy próbie impregnacji preparatem Imlar pozostawiającym ciemną nieprzepuszczalną, trudną do usunięcia powłokę, prace przerwano. Dopiero badania technologiczne preparatu pozwoliły na opracowanie metody jego usuwania. Skutkiem badań historyczno-architektonicznych obiektu<sup>9</sup> odsłonięto i eksponowano przepusty w południowej szyi wraz z fragmentami murów oporowych i przywrócono fragment południowego wału Barbakanu. Stoki wału i fosy wzmocnione zostały mikropaląmi i geowłókniną. Nierealne okazało się proponowane przez zespół badawczy zwiększenie zasięgu fosy z możliwością zejścia na jej dno po rampach. Wykonano niezbędne prace odwadniające i instalacyjne. Ukończono zachowawczą konserwację wątków ceglanych, scalając estetycznie wątki historyczne i konserwatorskie. Pomimo trwających prac obiekt udostępniono do zwiedzania jako jeden z oddziałów Muzeum Historycznego Miasta Krakowa. W 2001 r. przystąpiono do prac przy szyi „bramy kleparskiej” z powodu silnego jej zawilgocenia. Przedbramie rozpoznano pod względem archeologicznym i architektonicznym i opracowano projekt zwiększonej ekspozycji murów z zastosowaniem surowych betonowych, półkolistych ścian oporowych w stoku fosy. Ze ścian szyi usunięto odspajające się zawilgocone oplaszczowanie z 1971 r., wyprofilowano prawidłowo stoki i dno fosy oraz założono izolację i drenaż odprowadzający wody opadowe w kierunku południowym do studzienek. Wykonano nowy most nad fragmentem fosy z drewna klejonego oparty na pierwotnym kamienno-ceglanym filarze mostowym stanowiącym dolną część ściany czołowej przedbramia oraz na drugim takim filarze odsłoniętym i poddanym konserwacji<sup>10</sup>. Przedłużenie mostu w asfaltowej alejce Plant wybrukowano kostką wapienną<sup>11</sup>.

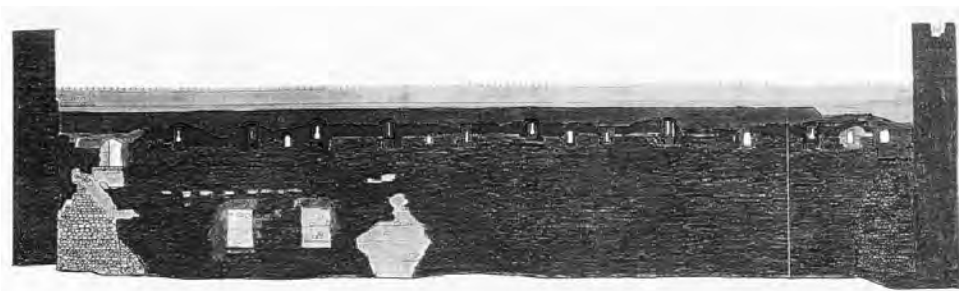
Fig. 8. *Western curtain wall from the southern part (up diagram) and from the north (down diagram), stonework stratification, compiled by. W. Niewalda, H. Rojkowska; red color – stone wall, 13/14th century, violet color – breastwork superstructure 1390-1422, navy blue color– 1497-9, green color – repairs from 1839-44, yellow color – 1897-1905, white color – 1949-53.*

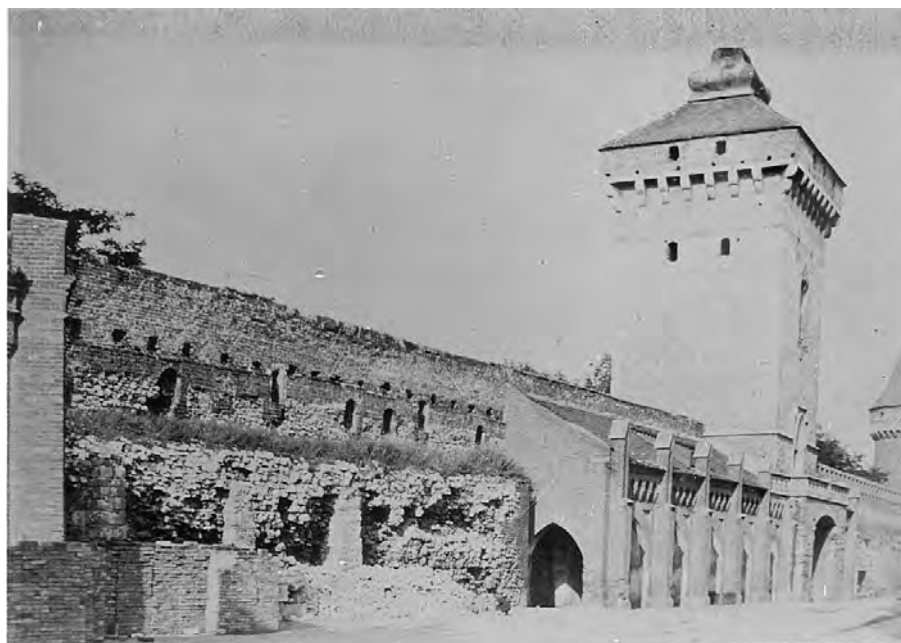
Fig. 9. Western curtain wall from the south during restoration works in 1897.,  
*L. P. Jouedrau, Paris, around 1897.*

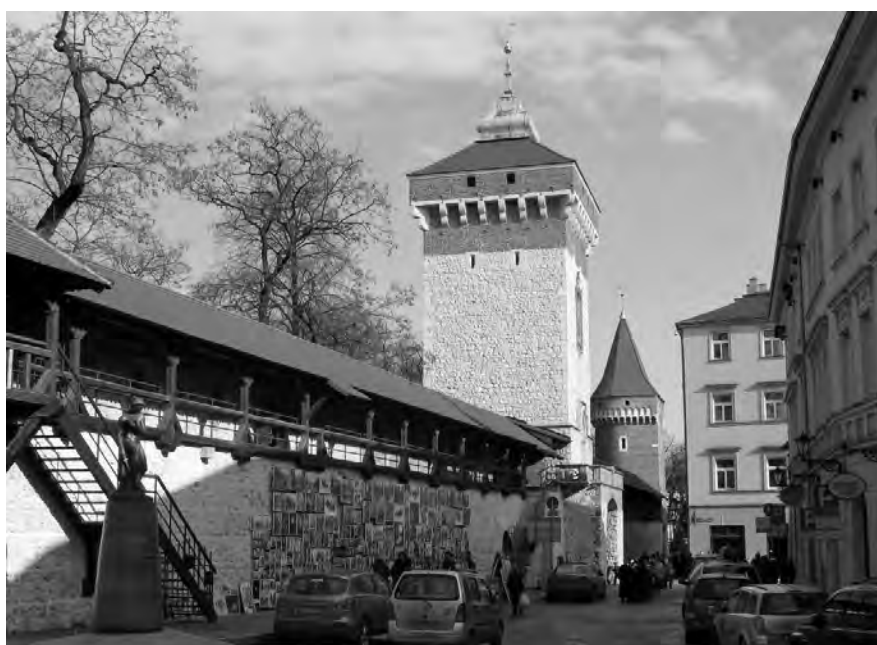
Fig. 10. A section of defensive walls from the south, today's condition  
after conservation works, Photo by. *M. Szkoła*

Mury obronne od czasu poprzedniej konserwacji zachowały się ogólnie w stanie dobrym. W dolnych partiach występowało zawilgocenie. Konserwacja miała charakter zachowawczy z utrzymaniem historycznych, ceglanych reperacji kamiennego wątku i uczytelnieniem za pomocą szerszych spoin wszystkich przekształceń przedpiersia. We wszystkich wątkach założono spoinę płaską lekko zagłębioną o składzie i kolorze zbliżonym do oryginalnej średniowiecznej zaprawy. Na ceglany wątku klatki schodowej zachowano XIX-wieczną spoinę „tasiemkową” bez jej rekonstrukcji w brakujących miejscach. Poddano konserwacji drewniane ganki. Wzdłuż murów od strony Plant wykonano płytką i wąską fosę z drenażem.

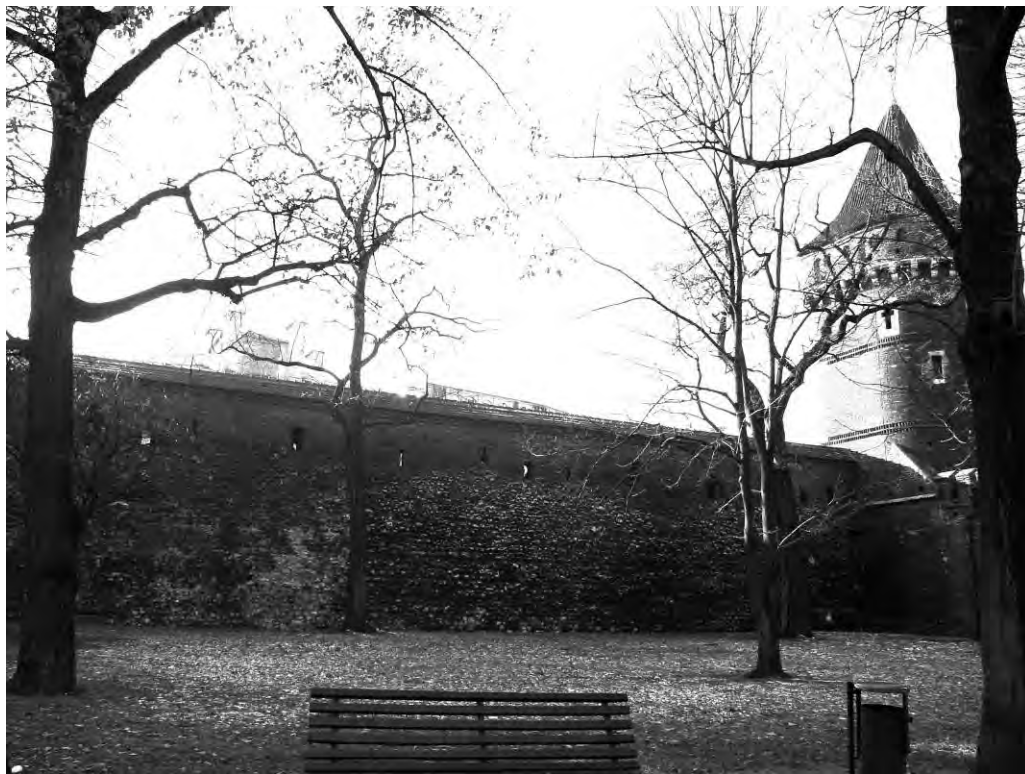
*Fig. 11. Western curtain wall from the north, pre-conservation condition, photo by. E. Wyszynska.*

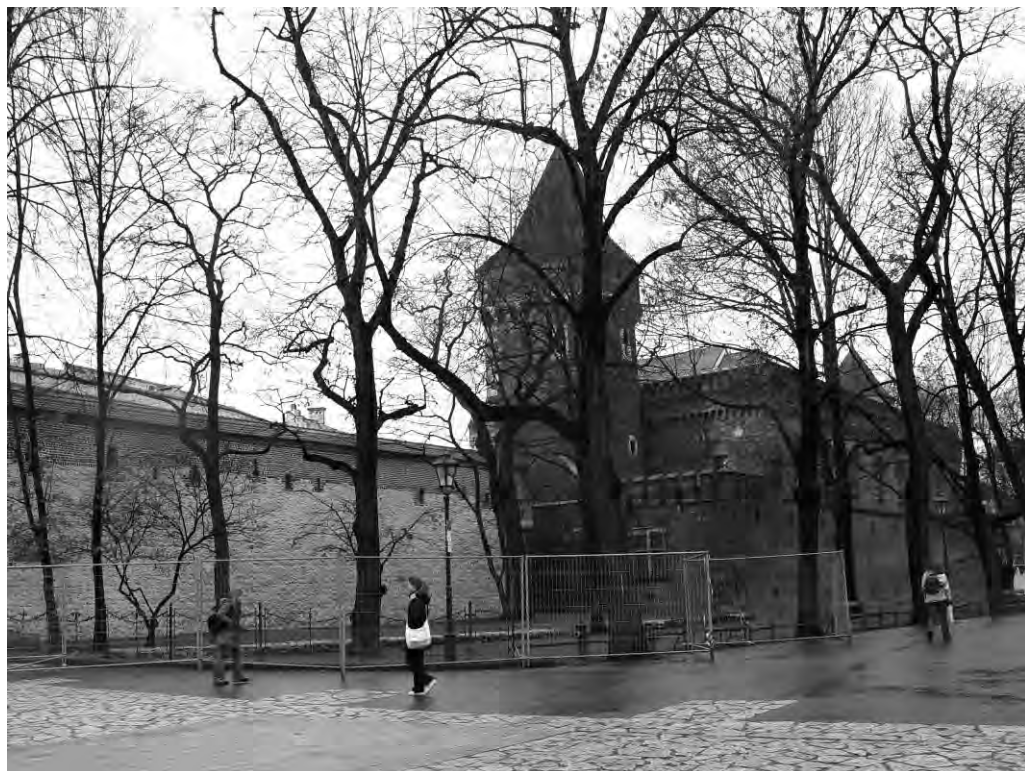
*Fig. 12. A section of defensive walls after conservation works and of the covered passageway made of broken limestone in the pavement; a culvert of dolomite slabs, photo by. H. Rojkowska.*

The last stage was crowned, among other things, with exposing and revealing some culverts in the southern covered passageway of the Barbican with fragments of curtain walls and with the restoration of a part of the southern embankment as well as of the 'Kleparz gate' walls by using raw concrete, semi-circular curtain walls in the moat slope. There was made a new wooden bridge over a part of the moat, bolstered up by two primary stone-and-brick pillars subject to conservation works. A bridge extension reaching a bituminous alley in the Public Gardens was paved with limestone cubes.

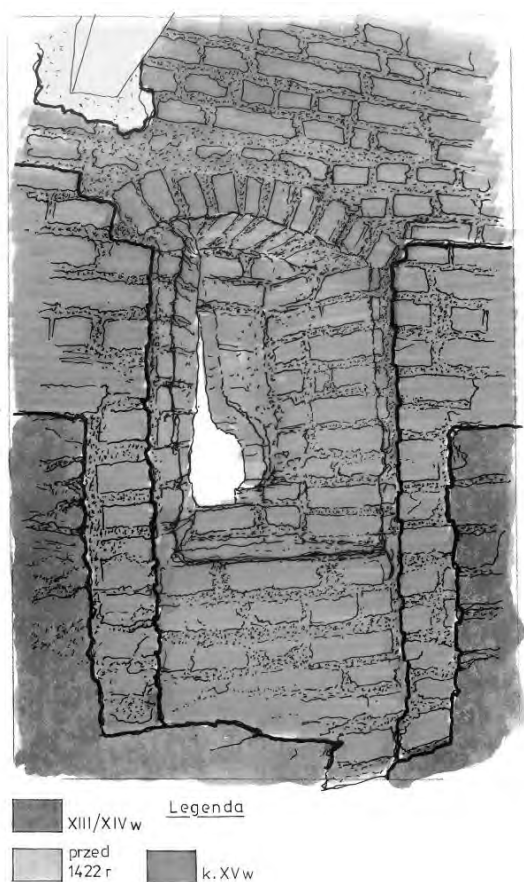
Fig. 13. Crenellation conversions, compiled by W. Niewalda; grey color – 13/14th century; pink color – before 1422, blue color – loop hole, 1490 s.

Następstwem budowy drugiej linii murów była konieczność podwyższenia murów kurtynowych pierwszej linii (o około 60 cm) i modernizacji ich przedpiersia. Zniszczone kamienne zęby krenelaża obmurowano cegłą co spowodowało ich wydłużenie i znaczne zawężenie wrębów. Wykonano też strzelnice zamknięte łukami odcinkowymi dostosowane do ręcznej broni palnej.

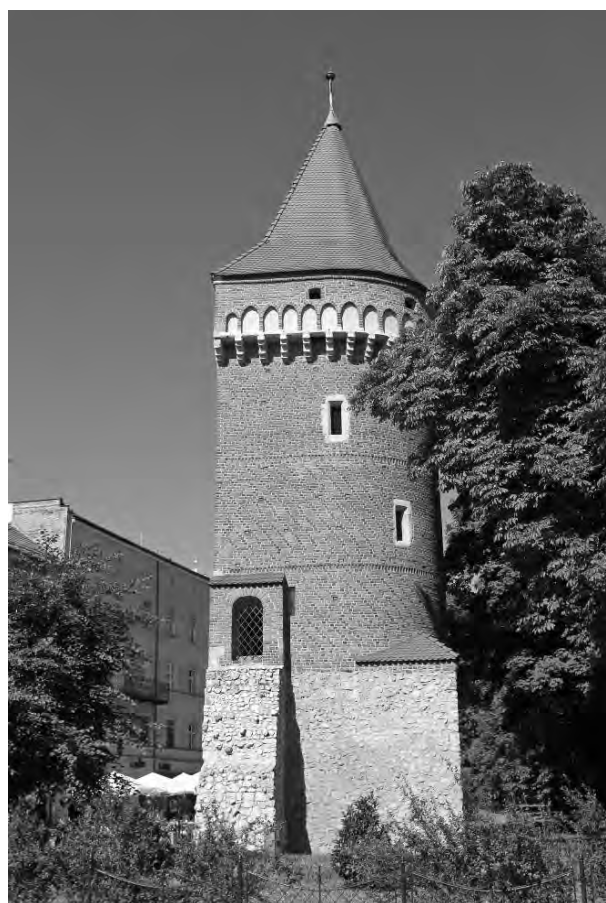
Fig. 14. The Tower of the Haberdashers, today's condition after conservation works, photo by. M. Szkoła

W Baszcie w latach 2001-2002 przeprowadzono konserwację wątków kamiennych i ceglanych z przywróceniem tynku w blendach i na gzymsach kordonowych. W 2006 r. przy udostępnianiu trasy turystycznej, rozpoczynającej się w Baszcie Pasamoników, w miejscu dostawianych drabin na wyższe kondygnacje wstawiono drewniane schody drabiniaste umożliwiające dostęp niewielkim grupom zwiedzających, a następnie piwnicę baszty zaadaptowano na pomieszczenie socjalno-sanitarne służące obsłudze trasy.

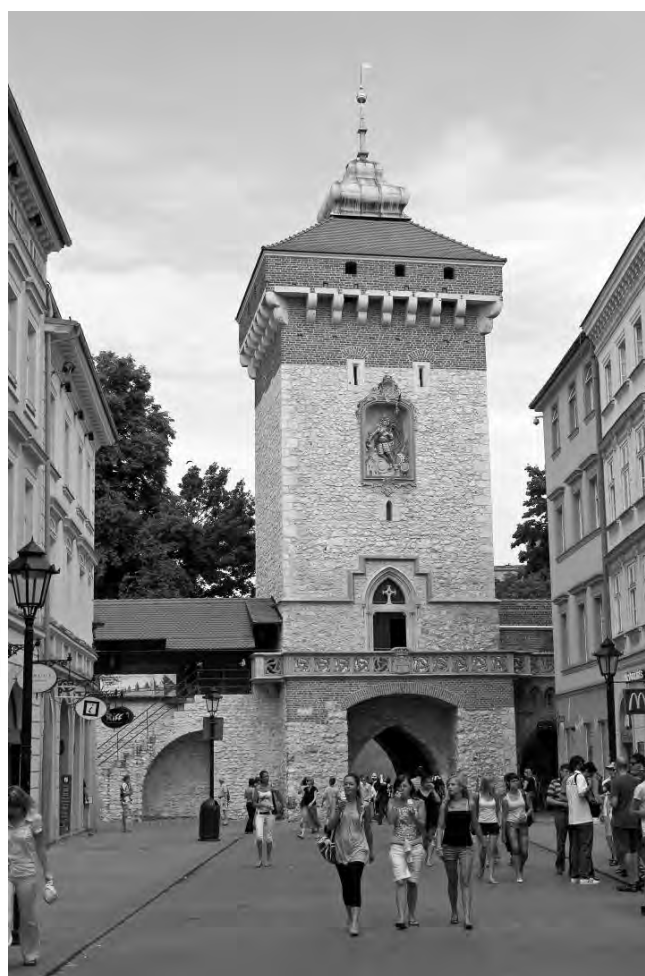
Fig. 16. St. Florian's Gate seen from Florian Str., today's condition after conservation works, photo by M. Szkoła

W latach 1935-7 nastąpiła ponowna konserwacja prowadzona przez Andrzeja Krzyżanowskiego (seniora), podczas której po usunięciu tynków zewnętrznych z elewacji, uzupełniono wątki kamienne i ceglane, założono spoinę lekko wypukłą z dodatkiem cementu. Wstawiono też kamieniarke w górnych strzelnicach wieży oraz w dwóch wąskich strzelnicach w elewacji pn. i pd. (poniżej płaskorzeźb Św. Floriana i orła). Wymieniono konstrukcję hełmu i pobito ponownie blachą miedzianą, a daszki poniżej pokryto dachówką mnicz mniszka. W latach 1969-71 konserwowano dolną część bramy z uzupełnieniem kamiennego wątku i spoinowaniem. W kaplicy na ścianach wsch. i zach., do połowy wysokości założono tynki cementowe skuwające polichromię<sup>16</sup>. W latach 2001-2002 także Brama Floriańska poddana została kompleksowej restauracji z zachowaniem wszystkich nowożytnych przekształceń. Restauracja ta utrzymała wygląd nadany zabytkowi podczas prac w 1935 r. z przywróceniem polichromii na płaskorzeźbie św. Floriana i wewnątrz kaplicy. Wymieniono blaszane pokrycie hełmu z rekonstrukcją chorągiewki na iglicy gałki, daszki pokryto dachówką karpiówką (zgodnie z przekazem historycznym z XVIII w.). Na ganku i na tarasie przybudówki przejścia przez mur założono nową izolację z prawidłowym odprowadzeniem wód opadowych. Konserwacji technicznej poddano wnętrze wieży silnie zanieczyszczone odchodami gołębi. Pozostawiono odkrywki we wnękach strzelnic dokumentujące ich historyczne przekształcenia. Założono nowe drewniane podesty na historycznych poziomach skomunikowane schodami drabiniastymi z drewna klejonego. Zabezpieczono dostęp techniczny do wnętrza wieży przez wybicie zamaskowanego otworu w
