ОЦІНЮВАННЯ ЕКСПЛУАТАЦІЙНОЇ НАДІЙНОСТІ БУДІВЕЛЬНИХ КОНСТРУКЦІЙ (НА ПРИКЛАДІ ПОКРИТТЯ БЮВЕТУ МІНЕРАЛЬНИХ ВОД У ТРУСКАВЦІ)

Проведено аналіз експлуатаційної надійності вантових конструкцій покриття бювету мінеральних вод у м. Трускавець, на основі якого запропоновано технічне рішення з їх реконструкції.

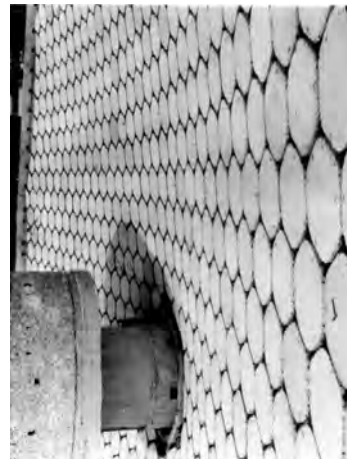
Рис. 2. Вигляд верхньої площини конструкції покриття (під час будівництва)

Покриття бювету – це лійкоподібна залізобетонна попередньо напружена всіяча оболонка, круглої в плані форми. Оболонка утворена по вантовій сітці з гексагональною структурою. Вантова сітка, з комірками у вигляді правильних шестикутників зі стороною 850 мм, збирається із замкнених сталевих бандажів у формі рівносторонніх шестикутників. Ванти закріплюються до верхнього опорного кільця та до внутрішнього металевого кільця на центральній вежі. По вантовій сітці змонтовані збірні ребристі залізобетонні плити покриття шестикутної форми (рис. 2). Після попереднього напруження вант, проміжки між вертикальними ребрами плит замоноличені (рис. 3).

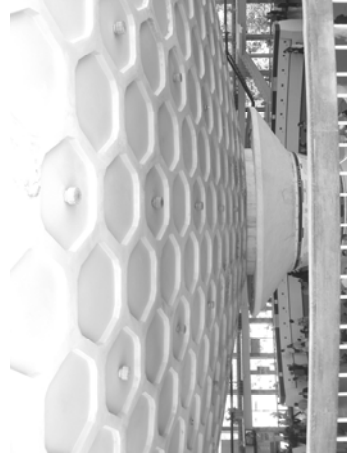
Рис. 3. Вигляд нижньої площини конструкції покриття (під час експлуатації)

- невідповідність геометричних параметрів залізобетонних ребристих шестикутних плит, а саме: висота ребер – 150 мм (за проектом – 125 мм), товщина полицки – 60 мм (за проектом – 35 мм), що свідчить про збільшення власної ваги плити на 70 % щодо проектних даних;
- сліди фільтрації води по стиках залізобетонних шестикутних ребристих плит, де знаходяться тримні елементи вантової сітки;
- корозію елементів вантової сітки, яка становить 7,1 %;
- тріщини по зовнішньому обрису плит покриття та за контуром опорного кільця Z-подібної форми (ширина розкриття тріщин у межах від 0,8 до 1,5 мм);
- протікання покрівлі та зволоження засипного утеплювача.
