Г.М. Гладішев, Д.Г. Гладішев\*

## **ВИЗНАЧЕННЯ МІЦНОСТІ БЕТОНУ ТА ГЛИБИНИ ТРИЩИНОУТВОРЕНЬ У ЗАЛІЗОБЕТОННОМУ ФУНДАМЕНТІ ПІД СТЕЛИ ПАМ’ЯТНИКА С. БАНДЕРІ У М. ЛЬВОВІ**

**Виконане інструментальне обстеження бетону фундаменту під стели пам’ятного комплексу неруйнівними методами після двох років від часу його улаштування. Визначені міцність бетону та глибини тріщиноутворень у бетоні фундаменту.**

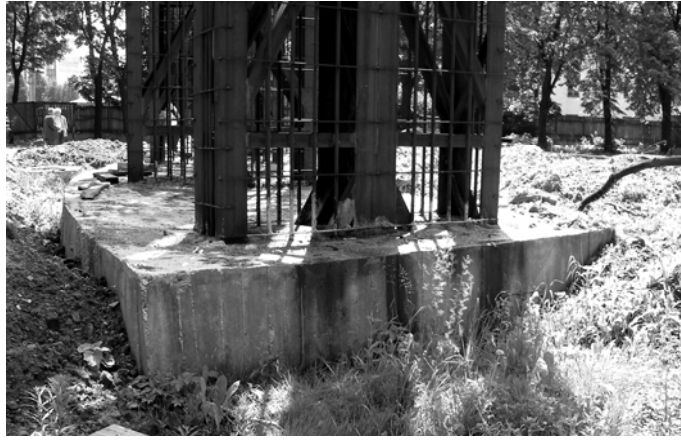
Рис. 1. Загальний вигляд фундаменту пам'ятника під час його обстеження

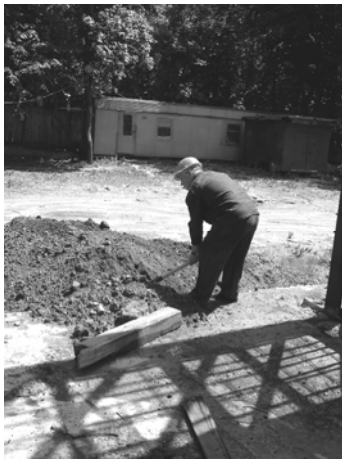
Рис. 4. Відгортання зворотної засипки від бокових граней фундаменту для проведення зондування бетону неруйнівними методами

7. Бокова поверхня бетону фундаменту не чим не захищена від впливу зволоженого ґрунту зворотної засипки.

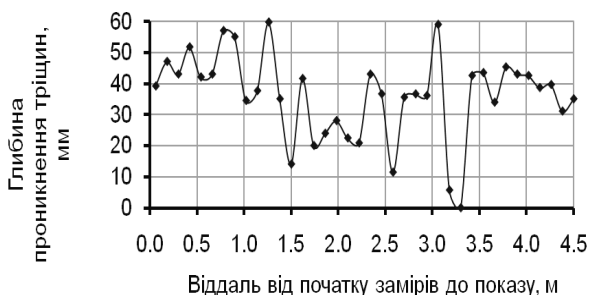
Рис. 6. Глибина тріщин та дефектів у бетоні фундаменту за гранню 1

- грань 1 (рис. 3) – 0–60 мм (рис. 6);
- грань 2 (рис. 3) – 0–64 мм (рис. 7);
- грань 3 (рис. 3) – 0–43 мм (рис. 8).

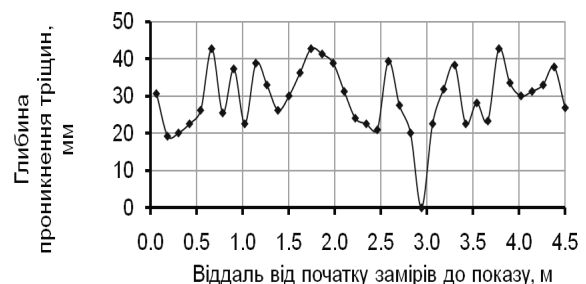
Рис. 7. Глибина тріщин та дефектів у бетоні фундаменту за гранню 3
