ОСОБЛИВОСТІ ФОРТИФІКАЦІЇ ПІДГОРЕЦЬКОГО ЗАМКУ

Досліджуються фортифікації Підгорецького замку та історія його будівництва. Дослідження, проведені групою вчених та студентів, показали, що Підгорецький замок було збудовано раніше, ніж це описується у науковій літературі.

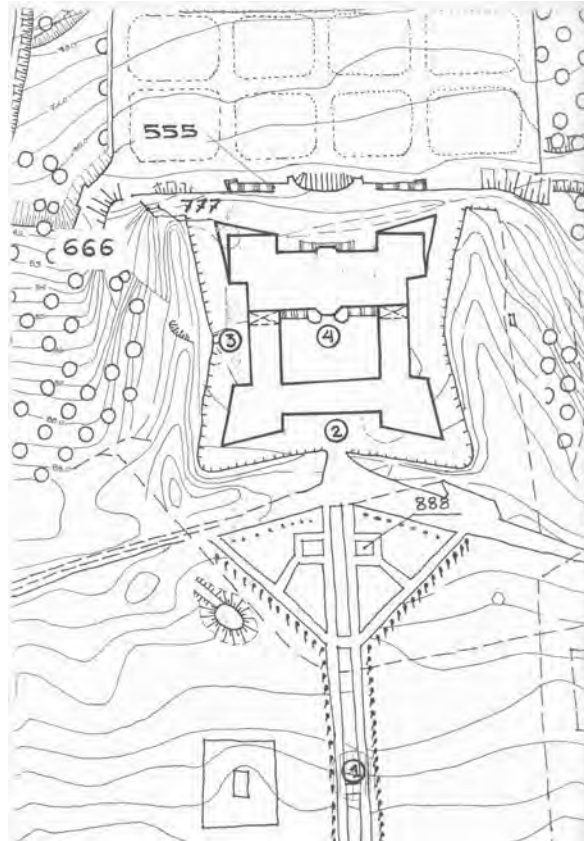
Рис. 1. Генеральний план

1. З осі "замок-костел" на територію замкового парку (рис. 1) не видно головного порталів стін оборонних мурів, тому що вони ховаються за можливим земляним насипом, по якому зверху йде дорога. За нашим припущенням, насип міг бути зроблений вже в пізніші часи польськими військовими, які тут стояли в період Другої світової війни. Наявний стан є порушенням сталих правил формування парків XVIII ст. (з центральної алеї неможливо побачити центр композиції – головний портал – в повному обсязі). Типовою ознакою таких парків є те, що центральна алея абсолютно горизонтальна, без підйомів і спусків. Рельєф території Підгорецького замку не дав змоги створити парк згідно з чинними правилами.

2. Ближче до головного порталів (рис. 1, 2) складається враження, що він "тимчасово наліплений" на оборонний мур. Валиковий виступ на стіні не пов'язаний з декором і тектонікою воріт. Це свідчить про те, що брама була споруджена пізніше ніж оборонний мур. Наявні елементи раннього бароко, які використані також на всіх порталах інтер'єру другого поверху і на двох порталах першого поверху (що розміщені біля схованої клітки). Можна припустити, що портали поставлені в один час – настільки вони подібні. Можливо, це 1796 р., оскільки ця дата зазначена на зовнішніх стінах як дата реставрації. Склепіння арки не є симетричним, дивним також є оформлення навколо волоти – багато зайвих елементів, зокрема, два непотрібні карнизи, що не

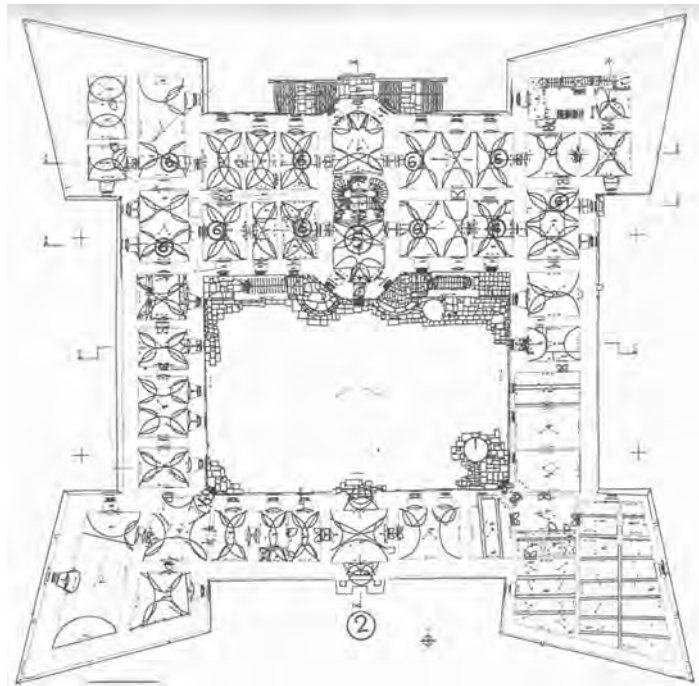
Рис. 3. План першого поверху

4. Сходи, що розташовані на подвір'ї (рис. 3), виходять на терасу другого поверху, на якій розміщена веранда. Вони є добудовані пізніше. Це впливає з того, що їхнє конструктивне вирішення абсолютно незалежне від палацу, сходинок закривають замуровані вікна з обох боків. Про це зазначено в монографії Олександра Лесика "Замки та монастирі України": "Спочатку палац був двоповерховим, а після перебудови в кінці XVII ст. (1680) – триповерховим. Прибудовані під час реставрації зовнішні сходи з'єднували внутрішнє подвір'я з другим поверхом палацу й терасою і мали важливе значення у формуванні всього комплексу". З метою дотримання стилю побудовані веранди.

Отже, спочатку стояв палац, згодом до нього прибудували сходи і довелось замурувати вікна, щоб уникнути підтікань. У час, коли будували сходи, були добудовані і веранди, які до того ж є цілком нефункціональними, а майстри часів Відродження такого б не запроєктували (все мало мати функціональне призначення).

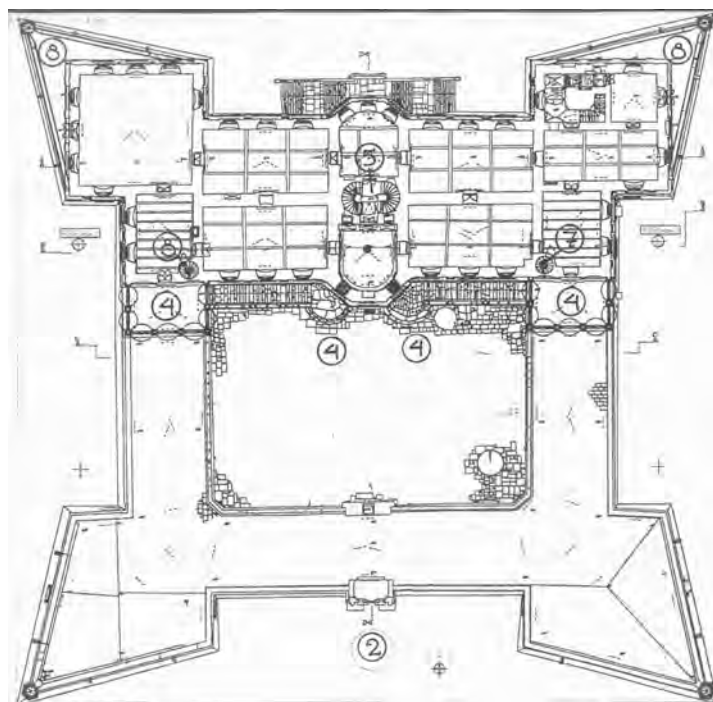
Рис. 4. План другого поверху

7. Гвинтові сходи для прислуги, що ведуть з другого поверху на третій, виконані в стилі ранньої готики (рис. 4). Їх датуємо орієнтовно 1550 роком. Такі сходи типові для костелів цього періоду і, можливо, сюди були перенесені з якогось розібраного чи зруйнованого храму цього ж періоду, або належали самому замку.

8. Форма терас з північного боку (рис. 4) не характерна для епохи Відродження і дає підстави припускати, що тераси могли виникнути вже після появи бастіонів, тобто після 1640 року.
