АРХІТЕКТУРА БУДІВЕЛЬ І СПОРУД

Р.І. Кінаш, Е.А. Нестерович, А.Р. Вачко*
Національний університет “Львівська політехніка”,
кафедра архітектурних конструкцій,
*кафедра містобудування

АКУСТИЧНА МОДЕРНІЗАЦІЯ ГЛЯДАЦЬКОГО ЗАЛУ НАРОДНОГО ДОМУ

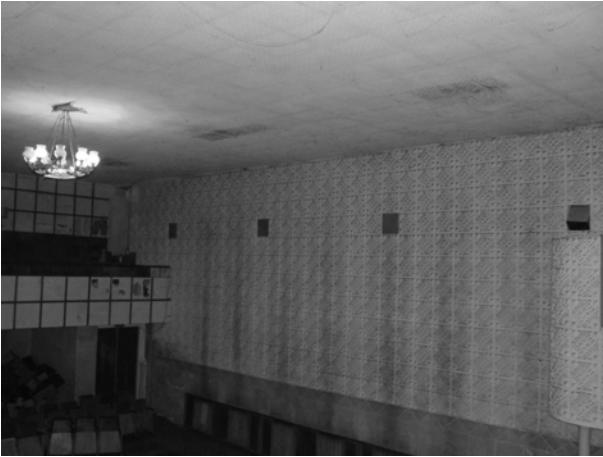
Рис. 1. Загальний вигляд поздовжньої стіни і стелі глядацького залу

будинок культури, і глядацький зал мав задовольняти вимоги універсального залу, тобто використовуватись як для концертних програм, так і для засідань чи зборів. Але згідно з виявленими акустичними характеристиками у залі створене занадто приглушене звукове середовище, музика у залі звучить досить “сухо” та уривчасто. Це спричинене перевикористанням звукопоглинальних матеріалів на поверхнях огороження залу (на стінах і стелі), (рис. 1, 2, 3). Мова у залі звучить трохи краще, але теж досить приглушено.

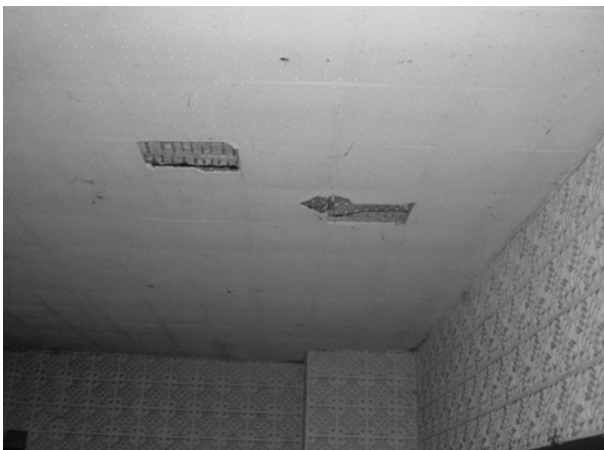
Рис. 9. Загальний вигляд поздовжньої стіни і стелі глядацького залу

- **Геометричні розміри залу** – довжина – 20 м, ширина – 11,5 м, висота – 6,65 м (посередині залу), ухил становить 4,5 % (рис. 4, 5, 6). За формою – невеликий прямокутний зал із паралельними стінами і невисокою плоскою стелею;
- **Місткість залу** – 394 глядачі (приймаємо згідно з нормами [3], оскільки, зараз крісла у залі демонтовано і встановити їхню кількість немає змоги);
- **Пропорції залу** – вдало підібрані і задовольняють акустичні вимоги такого типу споруд (рис. 7, 8),
- **Висота залу** є досить малою (7 м); у разі заміни матеріалів покриття треба пам'ятати про досить малий об'єм залу і влаштовувати нову конструкцію якнайближче до перекриття (рис. 9, 10);
- **Ухил підлоги** не відповідає нормам і спричиняє ефект надмірного поглинання звуку.

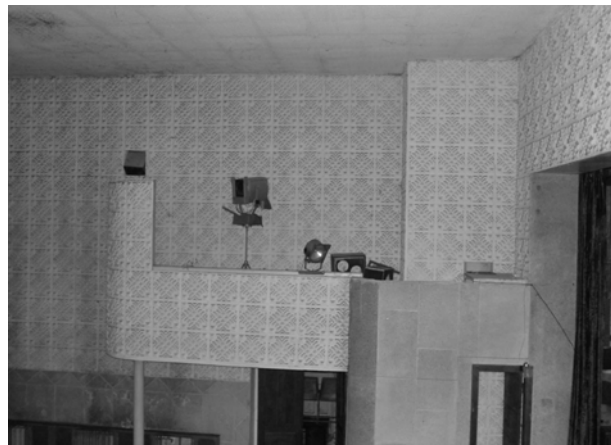
Рис. 10. Загальний вигляд поздовжньої стіни і стелі глядацького залу

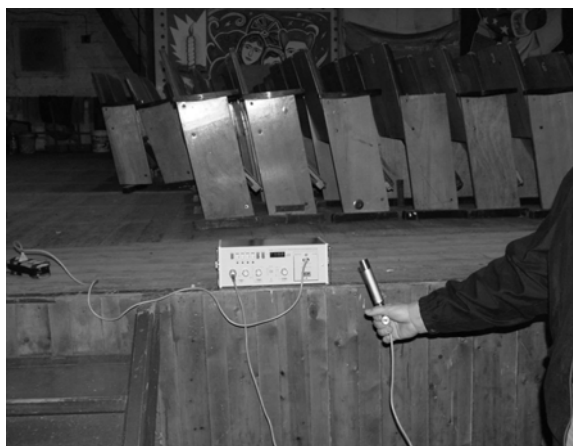
Рис. 14. Процес дослідження акустичних параметрів глядацького залу

Отже, розрахунковий час реверберації (існуючий) збігається із фактично вимірним приладами Anzeigeteil D2022 (див. рис. 14) і становить на частоті 125 Гц – 0,98 с, на частоті 500 Гц – 0,95 с, на частоті 2000 Гц – 1,01 с.
