Р. Я. Качмар, М. О. Дмитрів
Національний університет “Львівська політехніка”,
кафедра експлуатації та ремонту автомобільної техніки

МОДЕЛЮВАННЯ ВПЛИВУ КОНСТРУКТИВНИХ ЗМІН ПІДВІСКИ АВТОПОЇЗДІВ МАРКИ MAN В СЕРЕДОВИЩІ SOLIDWORKS

Змодельовано півресору підвіски причіпа автопоїзда, показано небезпечні перерізи півресори та напруження, які виникають під час максимальних навантажень. Запропоновано для зменшення відмов встановити вставку між віссю і півресорою напівпричіпа автомобіля.

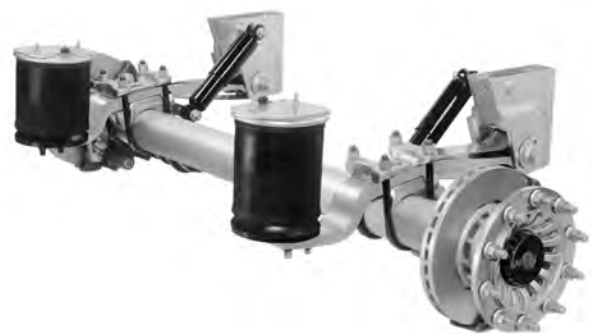
Рис. 1. Підвіска напівпричіпа автомобіля з півресорою SAF Modul

Викладення основного матеріалу дослідження. Проаналізуємо два найпоширеніших типи конструкції підвіски напівпричіпа [3], основна відмінність яких полягає в застосуванні пневматичної підвіски з ресорою (півресорою) і підвіски з інтегрованими в єдине ціле поздовжніми реактивними тягами і балкою моста. Кожна має переваги і недоліки, що впливають на експлуатаційні витрати і підвіски, і причіпної техніки загалом. Крім того, одним з важливих конструкційних питань є поперечний переріз осі балки причіпа (напівпричіпа) – круглий або квадратний. Основні бренди з виробництва осей і підвіски для європейської причіпної техніки – це: SAF, BPW, Mercedes-Benz, Rotos (Schmitz), ROR, Gigant [3]. Причому перші чотири з них набули найбільшого поширення в Україні. Фірма SAF також випускає різноманітні моделі підвіски з різними формами півресори і способом їх кріплення до балки моста. Дешевшим варіантом є підвіска з півресорою SAF Modul (рис. 1).

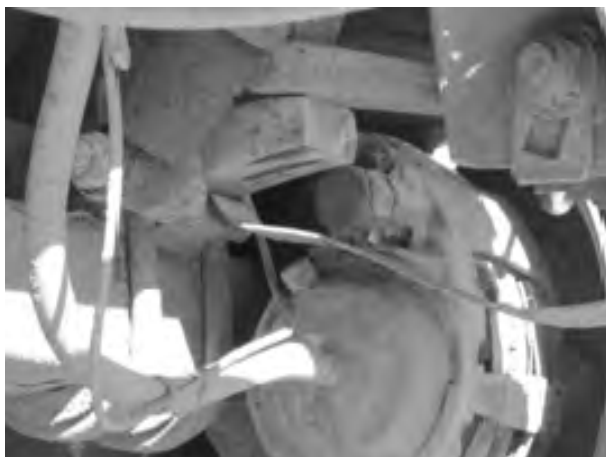
Рис. 2. Світлина несправної підвіски автопоїзда Volvo FH12

встановлено, що найчастіше в підвісці напівпричіпа руйнується напівресора. Загальний вигляд зламаної напівресори автопоїзда Volvo FH12 і самого злому наведено на рис. 2, 3 відповідно. Водій автомобіля під час зовнішнього огляду виявив несправність, яка полягала у зламаній півресорі. Причиною міг бути заводський дефект, втомне руйнування матеріалу півресори, нерівність дорожнього покриття.

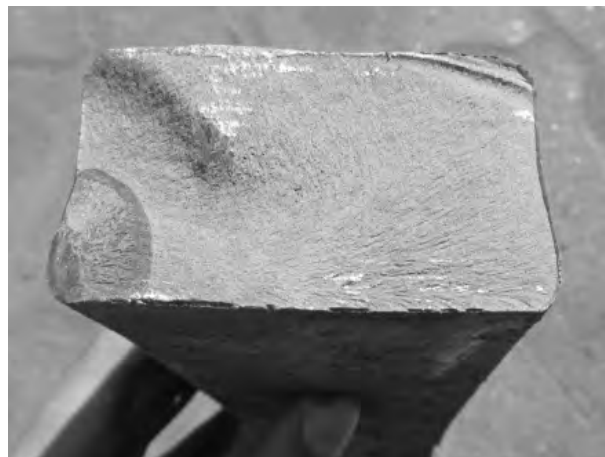
Рис. 3. Світлина розламаної півресори

На рис. 3 чітко виражена початкова маленька тріщина, причиною якої міг бути удар внаслідок нерівностей дорожнього покриття або втома матеріалу півресори, в результаті чого вона розламалась на дві частини.

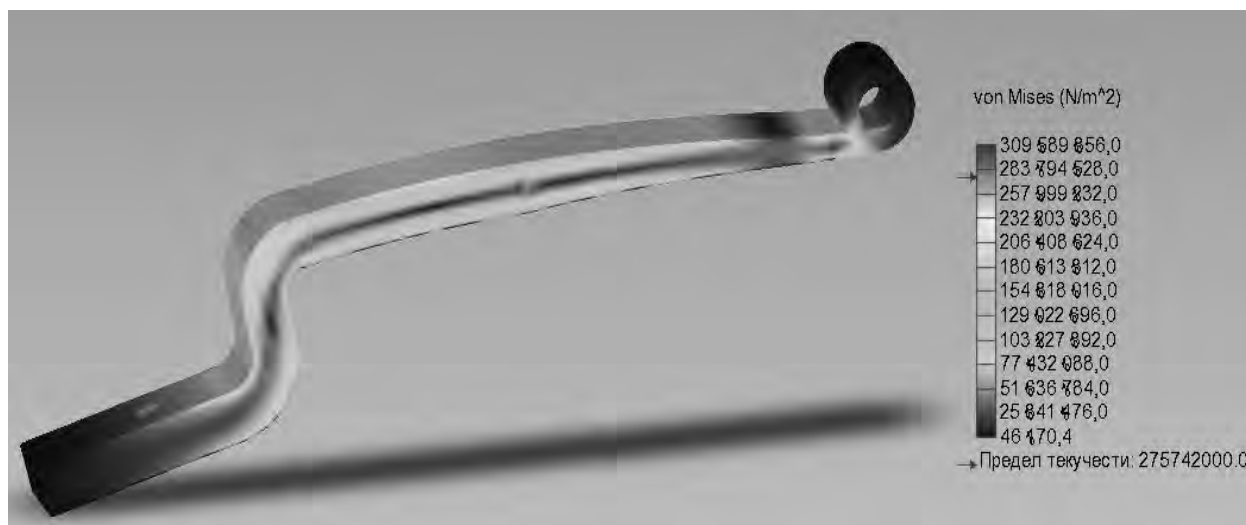
Рис. 4. Поля напружень, які виникають у півресорі напівпричіпа автомобіля

Для визначення напружень, які виникають у півресорі підвіски причіпа автопоїзд, використано програму SolidWorks – програмний комплекс САПР для автоматизації робіт промислового підприємства на етапах конструкторської та технологічної підготовки виробництва [4]. Для встановлення напружень, які виникають у небезпечних перерізах півресори було проведено моделювання в середовищі SolidWorks Simulation Xpress. Задавши матеріал півресори і дію на неї сил від пневмобалона і осі за допомогою методу кінцевих елементів встановлюємо напруження, які виникають в ресорі (рис. 4). Аналіз напружень, які виникають у півресорі, дозволив визначити основні небезпечні перерізи (рис. 5).

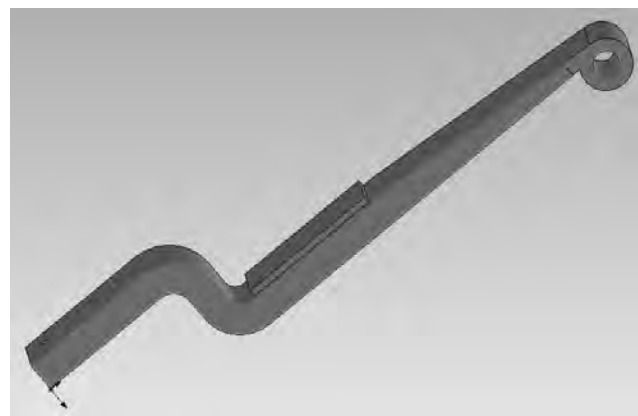
Рис. 7. Вигляд півресори з проставкою між віссю і півресорою

- додаткове встановлення сегменту корінного листа ресори для зменшення напружень у зоні отвору для кріплення центрального гвинта півресори напівпричіпа автомобіля;
- скручування стремлянкою у місці початкового зламу із застосуванням металевої проставки.

За результатами моделювання впливу конструктивних змін на напруження в півресорі підвіски автопоїзда визначено величину напруження у кожному із небезпечних перерізів півресори та пораховано зміну напруження відносно стандартної півресори без змін. Перший спосіб – це встановлення сегменту корінного листа ресори для зменшення напружень у зоні отвору для кріплення центрального гвинта півресори (рис. 6), другий – скручування стремлянкою у місці початкового зламу із застосуванням металевої проставки (рис. 7). Результати проведеного моделювання наведені у таблиці.

Вид конструктивних змін	Напруження за перерізами, МПа				Відносна зміна, %			
	A-A	B-B	C-C	D-D	A-A	B-B	C-C	D-D
Стандартна півресора без змін	208,3	108,1	261,9	240,1	–	–	–	–
З проставкою під пневмобалон	206,4	141,5	231,1	543,1	-0,9	+30,9	-11,8	+126,2
З проставкою між віссю і півресорою	164,1	98,7	80,8	261,7	-21,2	-8,7	-69,1	+8,6

За результатами аналізу видно, що у разі встановлення проставки під пневмобалон напруження зменшуються у перерізі першого коліна (-0,9 %) і в зоні закріплення балки (-11,8 %), проте напруження істотно збільшуються у перерізі другого коліна (+30,9 %) і біля місця кріплення півресори до рами (+126,2 %). Водночас у разі встановлення проставки між віссю і півресорою напруження значно зменшуються у перерізі першого коліна (-21,2 %), другого коліна (-8,7 %) і в зоні закріплення балки (-69,1 %), проте збільшуються у місці кріплення півресори (+8,6 %).
