## АНАЛІЗ ПОСЛІДОВНОСТІ БУДІВНИЦТВА В МЕЖАХ ДІЛЯНКИ СТАРОЇ ЩІЛЬНОЇ ЗАБУДОВИ У м. ЛЬВОВІ

Метою роботи є розроблення методики, яка дає можливість на час обстеження швидко визначити фактичні просторові деформації згрупованих будинків у старій забудові разом з основами.

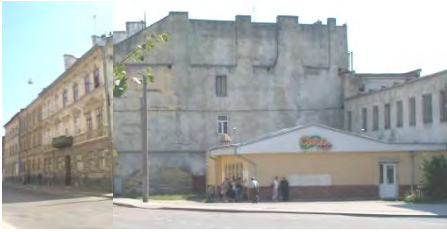
*Рис. 2. Група з чотирьох будинків № № : 9,11,13, 17,17а, на вул. Під Дубом (зліва – направо)*

В умови старої щільної забудови Львова повністю підпадають будинки з номерами: 28, 30, 32, 34 на вул. Джерельній і їхні флігелі та 9, 11, 13 на вул. Під Дубом і їхні флігелі (рис. 1–3).

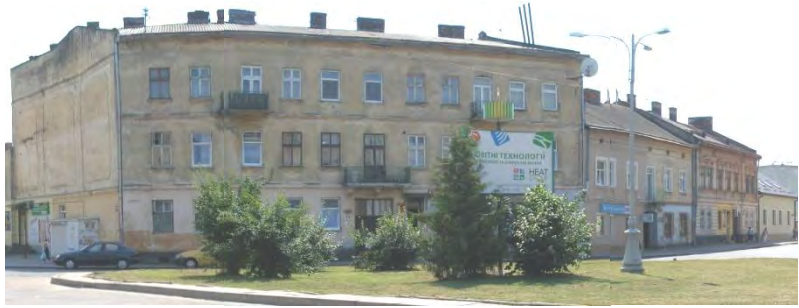
*Рис. 3. Група з чотирьох будинків № № : 34, 32, 30, 28 (зліва – направо) на вул. Джерельній*

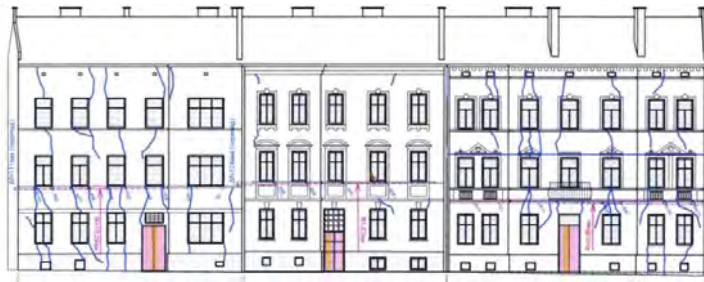
Результати тріщиноутворень, обмірів вертикальних деформацій головних фасадів групи житлових будинків № № 9, 11, 13 старої щільної забудови у м. Львові на вул. Під Дубом та характерні геометричні параметри їх деформування наведені на рис. 4, а показники деформування наведені на рис. 5.

$i=0.00815$ ;  $+f=5$  мм;  $R=10,29$  км

$i=0.0101$ ;  $-f=12$  мм;  $R=1,53$  км

$i=0.0746$ ;  $+f=30$  мм;  $R=0,99$  км

Рис. 4. Картина тріциноутворень на головних фасадах групи житлових будинків (зліва-направо) № 9, № 11, № 13 старої забудови, розташованій у м. Львові на вул. Під Дубом

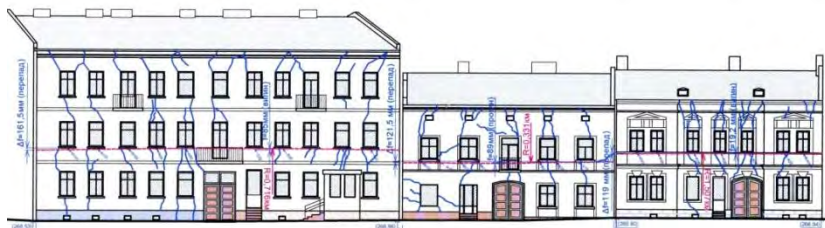
Результати тріщиноутворень, обмірів вертикальних деформацій головних фасадів групи житлових будинків № № 34, 32, 30 старої щільної забудови у м. Львові на вул. Джерельній та характерні геометричні параметри їх деформування наведені на рис. 6, а показники деформування наведені на рис. 7.

№ 34  $i=0,00603$ ;  $+f=114\text{mm}$ ;  $R=0,716\text{km}$       № 32  $i=0,0078$ ;  $-f=89\text{mm}$ ;  $R=0,331\text{km}$       № 30  $i=0,007829$ ;  $+f=19,2\text{ mm}$ ;  $R=1,507\text{km}$

Рис. 6. Картина тріциноутворень на головних фасадах групи житлових будинків (зліва-направо): № 34, № 32, № 30 старої забудови, розташованої у м. Львові на вул. Джерельній

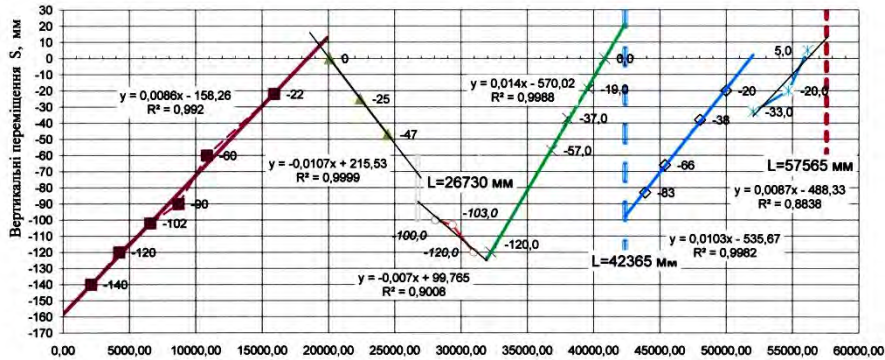
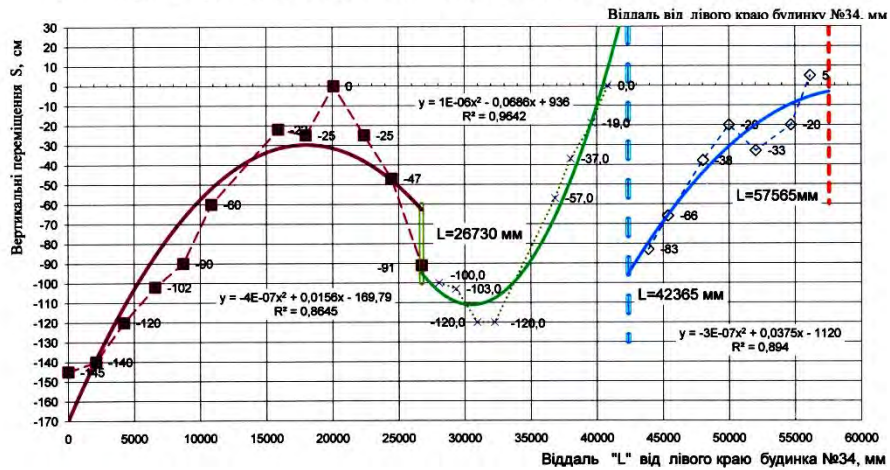
Рис. 7. Зафіксовані деформовані стани головних фасадів будинків: № 34, № 32, № 30, які апроксимовані рівняннями різного порядку, що наведено нижче: а – загальні напрямки нахилу ділянок фасадів, точки їх зламу та місця вертикальних змішень ділянок фасаду; б – інтегральні значення радіусів кривизни; в – значення радіусів кривизни по ділянках фасадів, порядок будівництва за обрисом графіків рівнянь апроксимації та характерних ознак фасадів будинків

Аналіз обрисів зафіксованих вертикальних деформацій будинків старої забудови показав, що для об’єктивного підходу слід виконати апроксимацію отриманих даних за рівняннями різних порядків. Слід проаналізувати та вибрати зі всього набору рівнянь апроксимації дослідних вертикальних переміщень ті, які мають найбільшу кореляційну залежність між дослідними та теоретичними даними і логічніше описують і характеризують деформований стан окремої будівлі, а відповідно і групи будівель у межах старої щільної забудови.
