ДОСЛІДЖЕННЯ МІЦНОСТІ ТА ДЕФОРМАТИВНОСТІ СКЛЯНИХ БАЛОК З ВЕРТИКАЛЬНИМ РОЗМІЩЕННЯМ ШАРІВ

© Демчина Б. Г., Черевко М. В., 2015

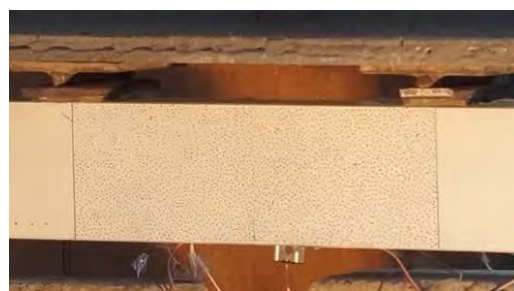
а

б

Рис. 3. Експериментальна балка: а – сторона з прикріпленими тензорезисторами; б – сторона, підготовлена для використання методу ЦКЗ

Для вимірювання деформацій було наклеєно п'ять тензорезисторів з базою 20 мм на одній із бічних поверхонь (рис. 3, а). Інша сторона балки була спеціально підготовлена для використання методу цифрової кореляції зображення. А саме, її пофарбували білою фарбою, на поверхню якої були нанесені чорні цятки (рис. 3, б) для створення контрастного зображення [3].

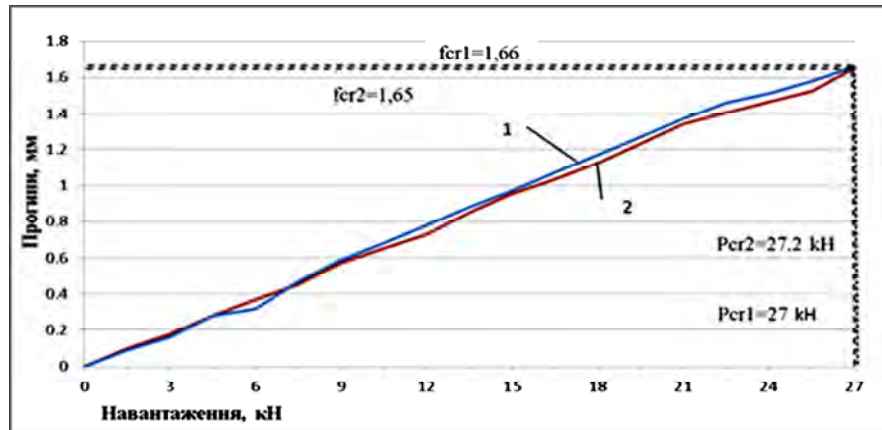
Рис. 5. Графіки залежності прогину скляної балки від навантаження: 1 – балка марки БСВ-1.1; 2 – балка марки БСВ-1.2

Графіки залежності прогинів балок марки БС-1 та БС-2 від зовнішнього навантаження були побудовані на основі аналізу показів прогиноміра Аістова та опорних індикаторів (рис. 5).

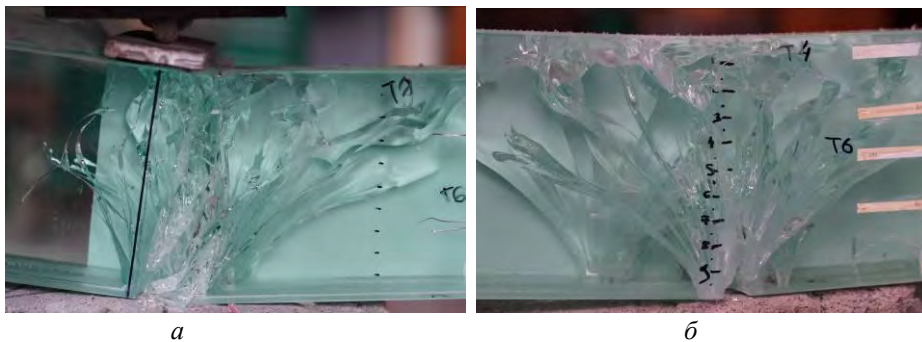
Рис. 6. Руйнування експериментальної балки в зоні чистого згину біля точки прикладання завантаження: а – балка марки БС-1; б – балка марки БС-2

У двох балках після прикладання вісімнадцятого ступеня навантаження утворилися тюльпаноподібні руйнування (рис. б) під лінією прикладання вертикального навантаження з боку зони чистого згину. Балки зруйнувалися під час навантаження для марки БСВ-1.1 і дорівнює 27 кН, а для марки БСВ-1.2 – 27,2 кН, що показало велику схожимість досліджень балок-близнюків. Спостерігали утворення незначної кількості осколків у місцях руйнування, проте балка частково зберігала цілісність завдяки наявності плівки між шарами, яка забезпечувала зв'язок між ними.

Характер руйнування дослідних зразків показано на рис. 6.
