РЕЗЕРВ НЕСУЧОЇ ЗДАТНОСТІ ПЕРЕКРИТТІВ ІЗ КРУГЛОПОРОЖНИСТИХ ПЛИТ ДЛЯ БУДІВНИЦТВА У СЕЙСМІЧНИХ РАЙОНАХ

З метою відновлення перекриття, пошкодженого атмосферними впливами, проведено аналіз конструктивного вирішення будинку школи, спорудженої в сейсмічному районі, та розроблено рекомендації щодо мінімального підсилення, використовуючи резерв несучої здатності.

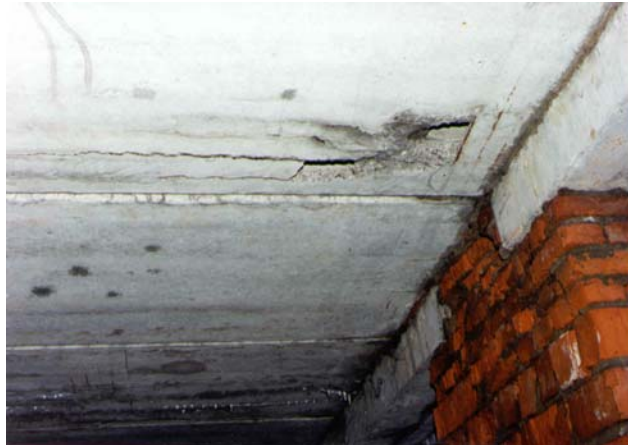
Аналіз пошкоджень плит. Той факт, що отвори в місці розташування монтажних петель не були завчасно замонолічені, а будинок без даху знаходився під відкритим небом, призвів до нагромадження води у замкнених порожнинах, які розташовані на другому місці від бокових граней плит. У холодну зиму 2000/2001 рр. вода в порожнинах замерзла, що й послужило причиною руйнування бетону плит від морозного пучення льоду. Характерні руйнування з боку нижньої грані плит показано на фотознімках (рис. 4, 5) і на рис. 6.

Рис. 4. Відколювання бетону нижньої грані плити біля опори (фото, вигляд знизу)

Переважно – це рвані тріщини вздовж порожнин та відколювання бетону, вирваного тиском льоду. Із 167 плит, змонтованих у перекриттях, пошкодження різного рівня отримала 61 плита (36 %), в т.ч. 32 плити (19 %) – сильно пошкоджені. У 14 плитах вода потрапила й в інші сусідні порожнини через, очевидно, нещільності замонолічених торців, а також через дефектні тріщини технологічного характеру на верхній грані плит ближче до опор (8 плит). Найважче спрогнозувати стан проміжних ребер плит, доступ до яких є обмеженим. Крім того, виявлено 4 браковані плити, в яких під одним із робочих стрижнів відсутній захисний шар бетону, що пов'язано з імовірним обривом анкерів типу "висаджена головка" ще під час виготовлення плит в процесі віброущільнення бетонної суміші. Згадані стрижні піддані інтенсивній корозії.

- відкрити неякісні шви між плитами і провести їх повторне замонолічування цементно-піщаним розчином марки М200;
- об'єднати суміжні плити між собою тяжкими елементами так, як це показано на рис. 8;
- на приопорних ділянках на довжині всієї зони пошкодження заповнити порожнини дрібнозернистим бетоном класу В15;
- заліпити тріщини та окремі вирвані ділянки бетону ремонтними матеріалами, звертаючи особливу увагу при цьому на антикорозійний захист бетону.

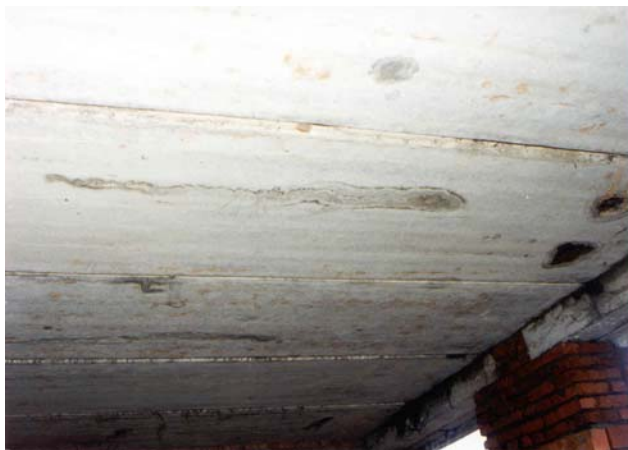
Рис. 5. Тріщина вздовж другої від краю порожнини (фото, вигляд знизу)
