П.М. Коваль, П.М. Сташук  
Державний дорожній науково-  
дослідний інститут імені М.П. Шульгіна  
03113, м. Київ, пр. Перемоги, 57

## МОНІТОРИНГ ТРИЩИНОУТВОРЕННЯ У ЗАЛІЗОБЕТОННИХ КОНСТРУКЦІЯХ АВТОДОРОЖНЬОГО МОСТА ІЗ ВИКОРИСТАННЯМ МЕТОДУ АКУСТИЧНОЇ ЕМІСІЇ

Наведено результати досліджень залізобетонних конструкцій прогонових будов естакади, що зазнала вогневого впливу, біля станції метро “Шулявська” в м. Києві із використанням методу акустичної емісії. На підставі виконаних досліджень надано рекомендації з обмеженої експлуатації споруди.

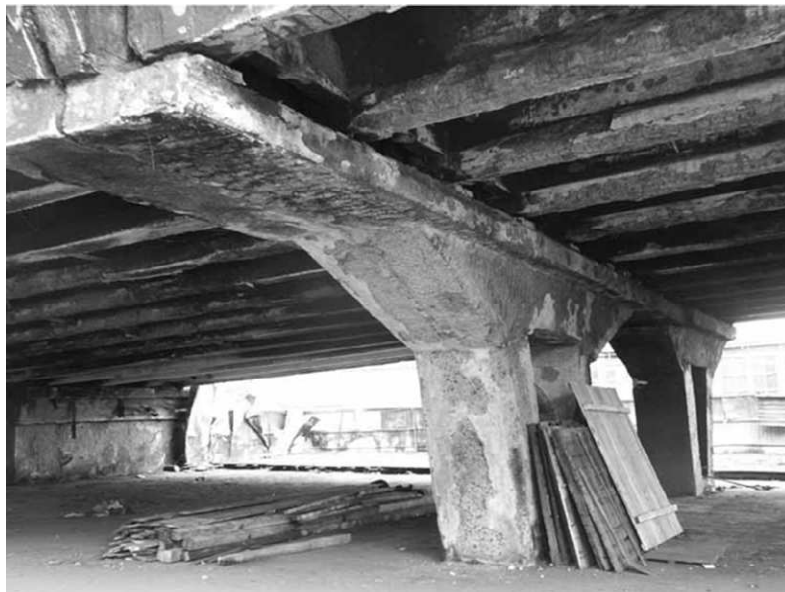
*Рис. 1. Естакада біля станції метро “Шулявська” після пожежі*

Враховуючи низьку вантажопідйомність прогонових будов, для подальшої тимчасової експлуатації споруди було вжито запобіжні заходи з посилення пошкоджених пожежею конструкцій, а саме: у липні 2007 р. встановлено конструкції посилення опор Оп-14, Оп-15, Оп-16, балок прогонових будов в прогонах 14–15, 15–16, 16–17 та плит проїзної частини в прогонах 14–15, 15–16, 16–17; при експлуатації естакади з тимчасовим посиленням виконуються періодичні контрольні дослідження (моніторинг).

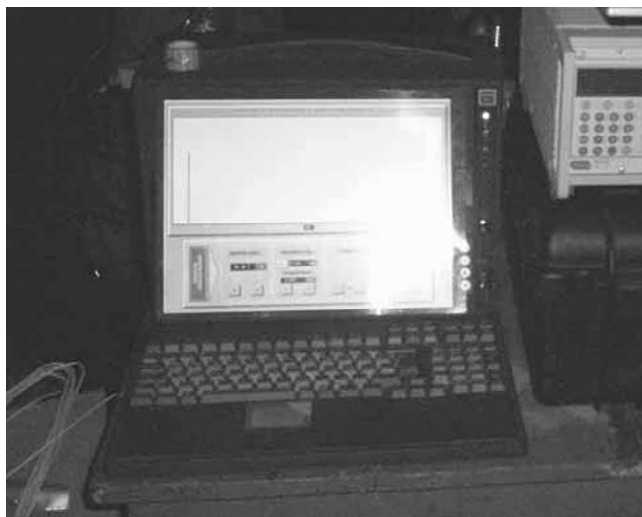
Реєстрація та оброблення сигналів акустичної емісії (АЕ) здійснювалися з використанням програмно-технічних комплексів “АКЕМ” (рис. 3).

Рис. 3. Програмно-технічний комплекс “АКЕМ”
