ПРОБЛЕМА РЕСТАВРАЦІЇ СТІНОПИСУ МОДЕСТА СОСЕНКА В КОНТЕКСТІ ЗБЕРЕЖЕННЯ АРХІТЕКТУРНО-МИСТЕЦЬКОЇ ПАМ'ЯТКИ

Розглянуто роль консерваційно-реставраційних заходів для збереження архітектурно-мистецької пам'ятки пер. чверті ХХ ст. – стінописів видатного українського сецесійста М. Сосенка (1875–1920 рр.) в інтер'єрному середовищі церкви Архістратига Михаїла с. Підберізці, Пустомитівського р-ну (1891 р., архітектурно-проектне бюро І. Левинського).

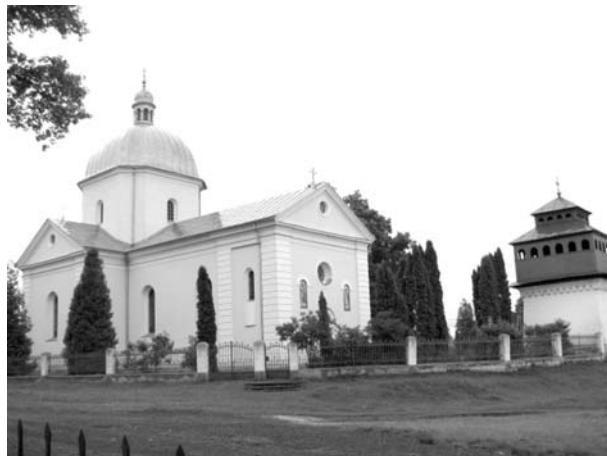
*Рис. 1. Загальний вигляд церкви Арх. Михаїла. 1891 р.
(архітектурно-проектна фірма І. Левинського)*

Церква Арх. Михаїла – храм хрестово-купольний типу, в плані якого – двораменний хрест із видовженою основою (нава, бабинець), на перехресті трансепта знаходитьться восьмигранний підбанник (четири основні грані, скоси – менші) з центральною банею, увінчаною ліхтарем з маківкою. Східна частина храму завершується заокругленою апсидою із півсферичним склепінням (рис. 1) Архітектурний простір церкви розподілений відповідно до основної функціональності культової споруди поствізантійського типу – проведення канонічної літургії священиком. Простори храму звернені до сходу (символ вічного світила Бога). Інтер'єр церкви є виявом гармонії та взаємозв'язку архітектурно-конструктивного задуму архітектора та мистецького декорування [8, 9]. Модест Сосенко – автор стінописів, вітражів – зумів сполучити різні за формою, пропорціями та призначенням архітектурні деталі, чим створив завершену композицію, підкресливши архітектоніку храму. Невід'ємним елементом архітектурного середовища східної церкви є іконостас, що символізує візію Небесного Царства, до якого мають увійти вірні церкви. Він знаходиться на супідній, яка відділяє храм вірних від святилища. В церкві Арх. Михаїла в с. Підберізці іконостас однорядний, у конструкції використано чорний і сірий мармур. На площині тябла іконостаса поміщено десять різьблених дерев'яних поліхромних скульптур – постаті Св. Апостолів, які привезені в с. Підберізці на поч. ХХ ст. з Італії? [3]. Півсферичне склепіння апсиди декороване поліхромією та золотою мозаїчною смальтою: іконографічний сюжет «Новозавітна Трійця»; на північній та південній стінах святилища розташовані розписи з композиційним зображенням «Ієрархія Ангелів». Віконні отвори святилища заповнені вітражами – «Христос і Самаритянка», «Христос – Учитель», які виконала у 1910 році фірма С. Желінського у Кракові за проектами М. Сосенка (рис. 1, а, б, в).

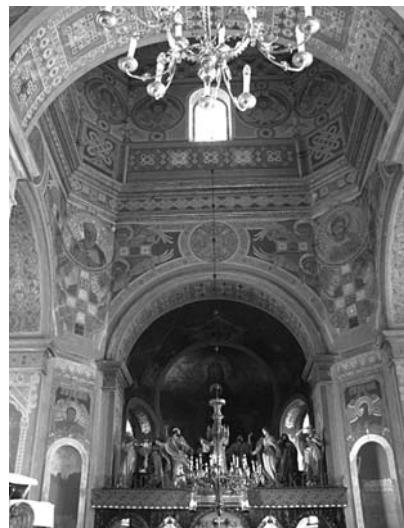
Рис. 1, а. Фрагмент інтер'єру церкви

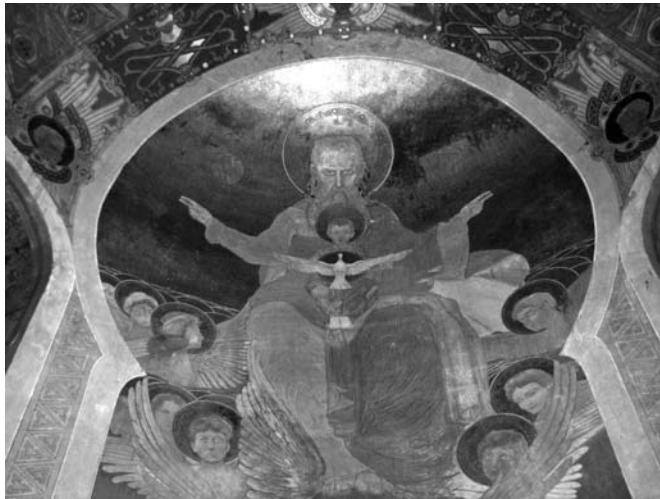
Рис. 1, б. Фрагмент склепіння апсиди

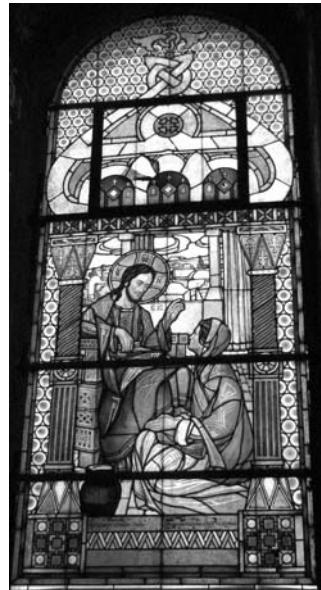
Рис. 1, в. Вітраж «Христос і самаритянка» (1910 р.) – на південній стіні апсиди

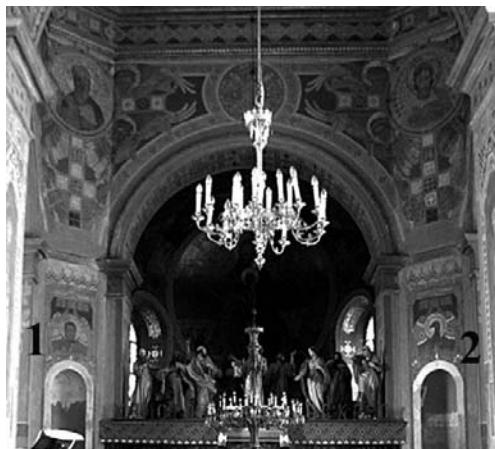
У 2008 році ікони було демонтовано. Простір цих двох ніш протягом 39-ти років був позбавлений природного вентилювання, що спричинило конденсат, накопичення пилових забруднень і, у результаті, відшаровування, розтріскування автентичних тиньків, осипи фарбових верств. Незадовільний естетичний вигляд відкритих ніш трансепту вимагав змін. У червні 2008 р. розпочався новий етап «поновлень» чотирьох ніш трансепту. Було застосовано нищівну для стінописів, але достатньо ефектну, швидку, менш коштовну сучасну технологію, основану на акрилових в'язивах. Процес виконувався із врахуванням всіх технологічних вимог до цих матеріалів. Поверхня набілу 70-х років південної та північної ніш та двох автентичних була насичена

*Рис. 2. Фрагмент трансепта:
1 – північна ніша, 2 – південна ніша*

- зняття двох верств (II історична верства – 1970-ті рр., III істор. верства – 2008 р.) для розкриття авторського стінопису у двох нішах трансепту (рис. 2);
- укріплення пігменту та поверхні стінопису з одночасним усуненням забруднень;

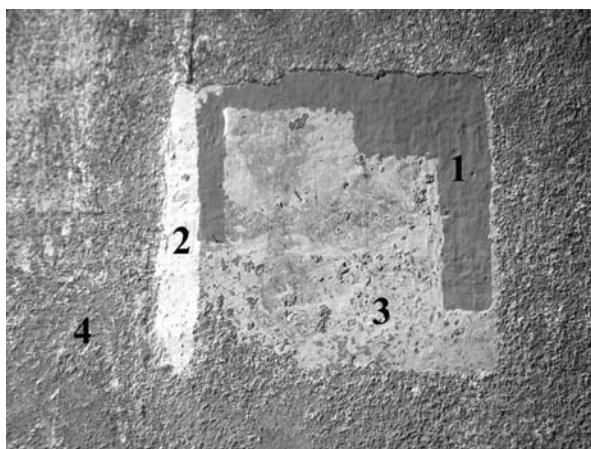
*Рис. 3. Макрофотофіксація стратиграфічних верств:
1 – акрилова фарба (2008 р.), 2 – гіпсова шпатлівка (2008 р.); 3 – крейдяний набіл (1970 р.), 4 – поліхромія (1070 р.)*

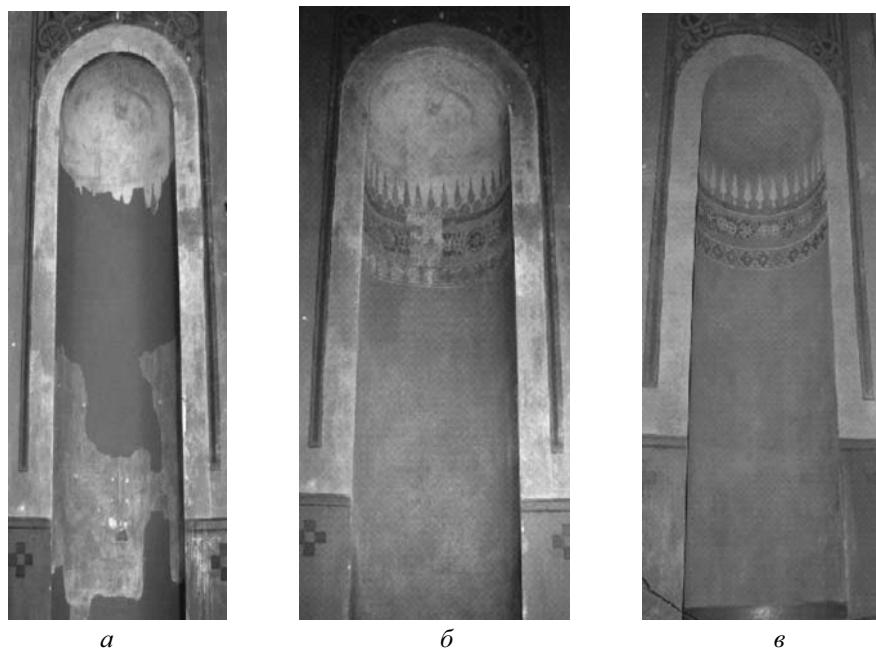
Рис. 5. Північна ніша трансепту – процес реставрації:
а – розкриття автентичного стінопису;
б – колористично-рисункова реконструкція;
в – після реставрації

- демонтаж гіпсовых, цементних ґрунтівок, укріплення та вкладення відшарувань тиньку;
- зашпарування розшищих тріщин, втрат тиньку за приближеною до автентичної технологією;
- тонування втрат авторської поліхромії з рисунково-колористичною реконструкцією за аналогами – 2-ма нішами трансепту, які були лише загрунтовані у 2008 р (рис. 5);
- проведення проб із застосування методів укріплень пігменту (худ.-рест. Гірна І., Дуткевич І.) на інших ділянках стінописів та зняття значного поверхневого забруднення, що спотворює первісну колористику.
