М.В. Котів, І.Ю. Балагурак, В.О. Каганов, В.В. Ілів
Національний університет "Львівська політехніка",
кафедра будівельного виробництва

ОБСТЕЖЕННЯ І ВІДНОВЛЕННЯ ЗОВНІШНІХ СТІН ЦЕХУ № 2 З ВИПУСКУ КНИЖКОВО-ЖУРНАЛЬНОГО ПАПЕРУ ЖИДАЧІВСЬКОГО ЦПК

Описані основні дефекти і пошкодження зовнішніх стінових панелей каркасної промислової будівлі та наведені рекомендації з продовження експлуатації вказаних конструкцій у майбутньому.

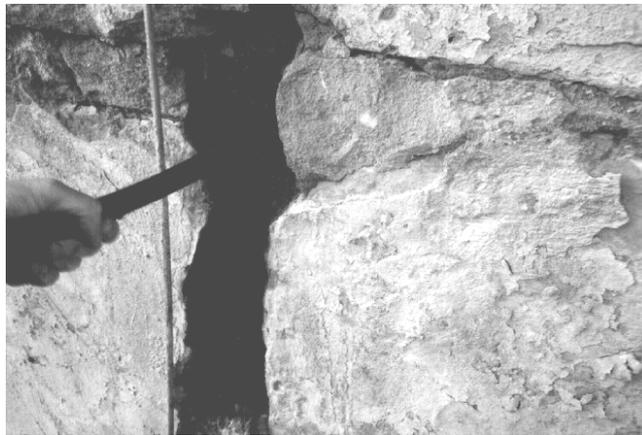
Іл. 2. Розміри швів

Обстеження показали, що огорожуючими конструкціями стін використані тришарові керамзитобетонні панелі заввишки 1200 і 1800 мм., завтовшки 380мм., і стінові блоки між вікнами. Під час довготривалого терміну експлуатації в умовах виробництва паперу, при відносній вологості повітря всередині приміщень до 100% і температурі повітря до 80 градусів, огорожуючі конструкції стін отримали значні дефекти і пошкодження. Основними із них є: руйнування матеріалу панелей; відсутність в горизонтальних і вертикальних швах між панелями цементного розчину та прокладкового герметика, значна корозія металевих елементів кріплення панелей до колон цеху. Одним із суттєвих дефектів стін є також завищена ширина вертикальних швів між окремими панелями, що зумовлена неякісним їх монтажем. Так, в деяких місцях, розміри цих швів дорівнюють 60 мм (іл. 2). У теперішній час, через відсутність належної вентиляції, випари від виробництва паперу з температурою 80 і більше градусів виходять через ці шви в атмосферу. Наявність вищеванеденого, призвело до ще більшого руйнування матеріалу панелей і до появи на їх поверхні тріщин з шириною розкриття до 1мм.

- відремонтувати і заповнити горизонтальні і вертикальні шви між панелями полімер цементним розчином з встановленням в вертикальні шви каркасів К1 і сіток С1, як це показано на рисунку, б;

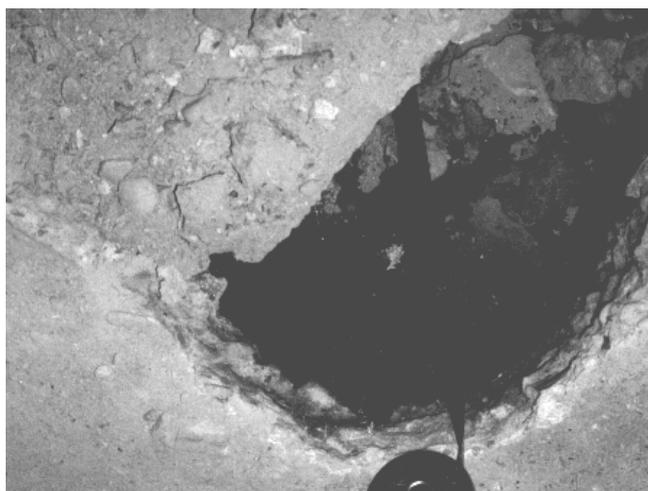
Іл. 3. Гранули керамзиту

Багато стінових панелей мають сколи кутів і граней, а керамзитобетон в прилягаючих до стиків місцях має практично нульову міцність. Окремі гранули керамзиту виймають вручну (іл. 3). При цьому сам бетон насичений вологою внаслідок конденсату техноло-

гічних випарів в товщі стінових панелей. Потік гарячого повітря через шви стін на відмітці 16-18 м. настільки інтенсивний, що стояти навпроти шва на віддалі 50-60 см від панелей неможливо через можливість отримання опіків. Вказаний потік вологого повітря сприяє також інтенсивній корозії закладних деталей і з'єднувальних металевих елементів між колонами і панелями, а також корозії арматури самих панелей.

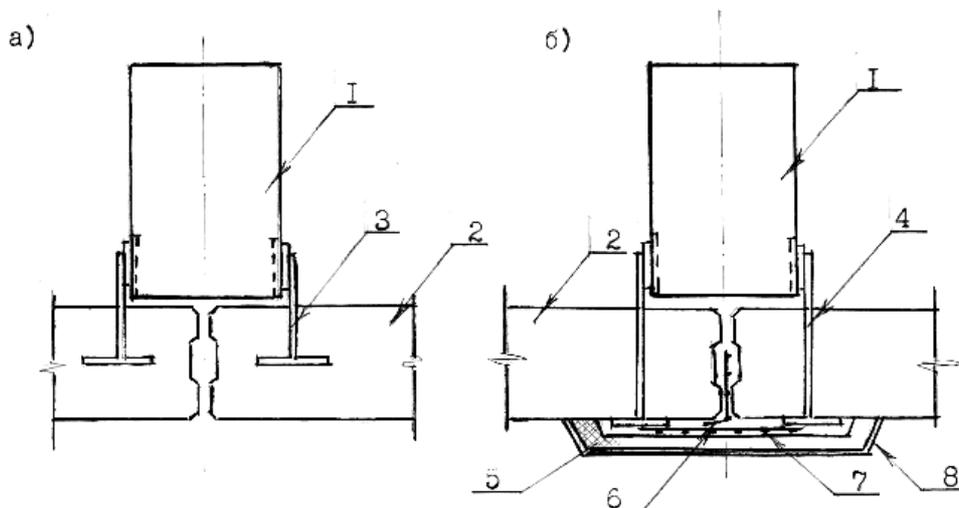
З метою визначення ступеня пошкодження арматури панелей, закладних деталей і елементів кріплення панелей до колон, замірювали розміри вказаних деталей за допомогою штангенциркуля і мікрометра. Як показали дослідження, площа поперечних перерізів арматури кріплення панелей до колон в окремих місцях зменшилась вдвічі. Значно пошкоджені і зварні шви приварювання вказаної арматури до закладних деталей колон. Площа поперечних перерізів зварних швів зменшилась в деяких місцях до 60%.

а) – існуюче кріплення панелей до колон; б) – додаткове кріплення панелей до колон: 1 – колона; 2 – стінові панелі; 3 – існуючі з'єднувальні елементи; 4 – додаткові з'єднувальні елементи; 5 – мінеральна вата; 6 – каркас К1; 7 – сітка С1; 8 – полімерний цементно-піщаний розчин по поліпропіленовій сітці

- виконати додаткове кріплення панелей до колон, як це передбачено рисунком, б. При виконанні робіт для включення в роботу елементів кріплення 4 використовувати спеціальні натяжні пристосування;

- виконати утеплення вертикальних швів між панелями із зовнішньої сторони цеху мінерально-ватними плитами з подальшим нанесенням полімер-цементного розчину;
