СТВОРЕННЯ ГЕОДЕЗИЧНОГО ПОЛІГОНА ДЛЯ ПЛАНОВО-ВИСОТНИХ СПОСТЕРЕЖЕНЬ ЗА ЗСУВАМИ ҐРУНТУ І ДЕФОРМАЦІЯМИ БУДІВЕЛЬ НА ТЕРИТОРІЇ ПІДГОРЕЦЬКОГО МОНАСТИРЯ У ЛЬВІВСЬКІЙ ОБЛАСТІ

С. Ямелинець, О. Приступа, А. Балян, А. Ямелинець
Національний університет “Львівська політехніка”

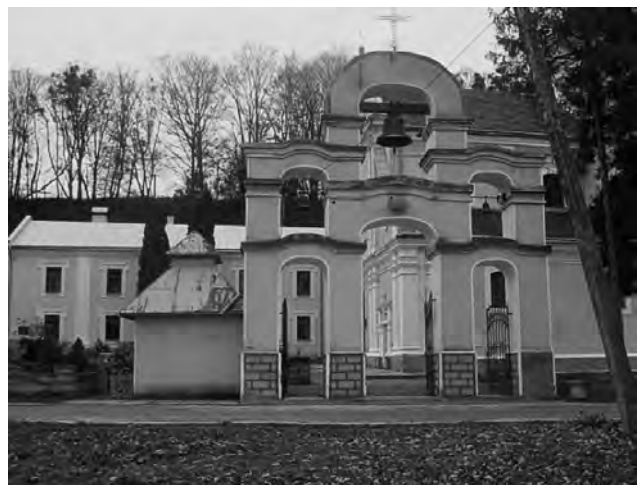
Рис. 1. Територія Підгорецького монастиря

Територія досліджень (див. рис. 1) розміщена у привододільній частині крутого давньозсувного схилу долини безіменного потоку, що впадає у р. Бужок. Схил долини у цьому районі має випуклу форму й обмежений глибокими ярами. Від вершинної поверхні тераса відділена крутим (40–45°) схилом. Її відносно перевищення над долиною потоку становить 50 м. Схил на цій ділянці характеризується наявністю мікротерас, невисоких пагорбів та мікрозападин, які вказують на розвиток у його межах зсувних процесів.

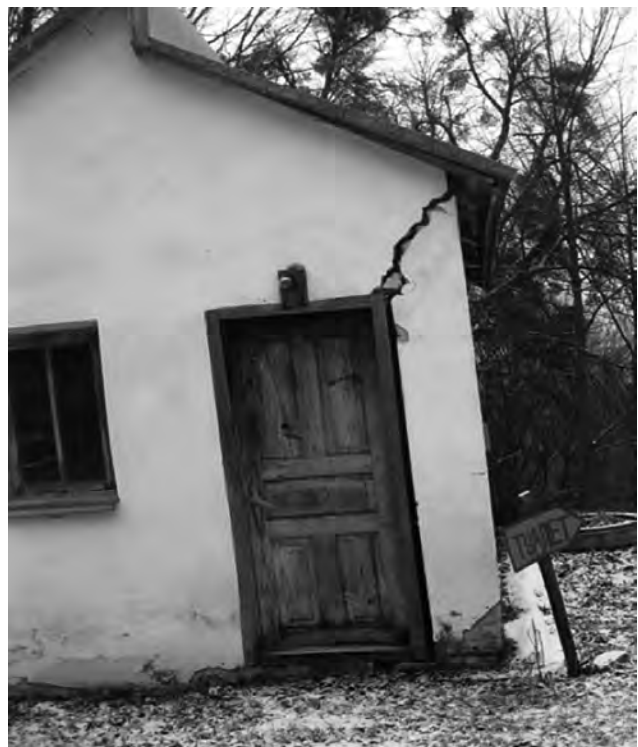
Рис. 2. Фотофіксація тріщини (деформації) споруди на території Підгорецького монастиря

Майже всі будівлі та споруди в аварійному стані, з тріщинами і назовні, і всередині (див. рис. 2, 3).

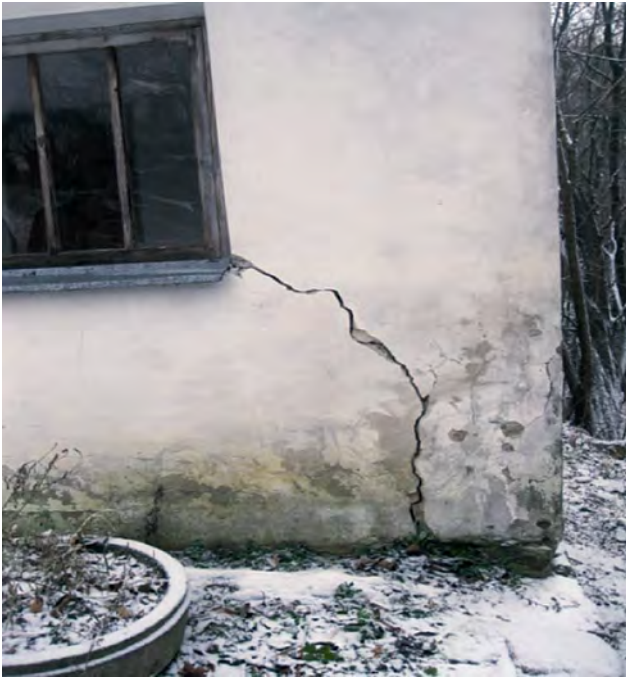
Рис. 3. Фотофіксація тріщини (деформації) споруди на території Підгорецького монастиря

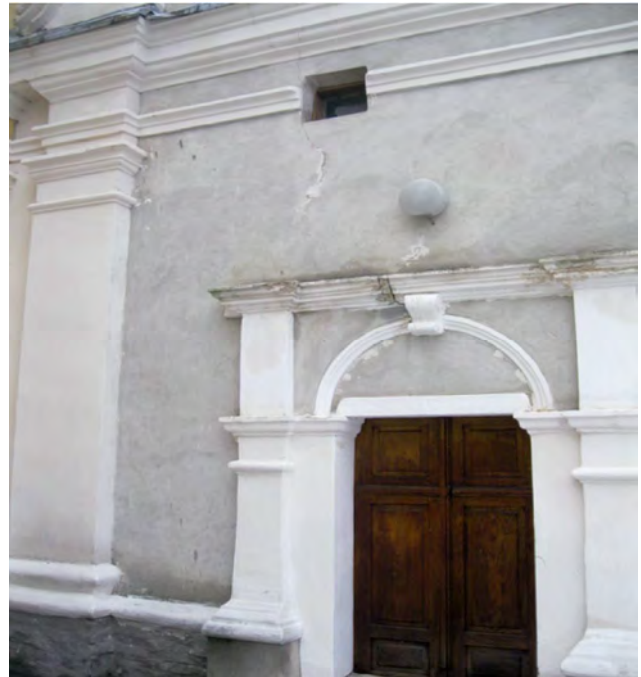
Рис. 6. Фотофіксація зовнішньої тріщини (деформації) над входом до храму

Враховуючи те, що деформація храму Благовіщення Пречистої Діви Марії Василіанського монастиря (див. рис. 4–6) може відбуватися через осідання самої будівлі, а також за рахунок зсувів ґрунтів, вирішено:

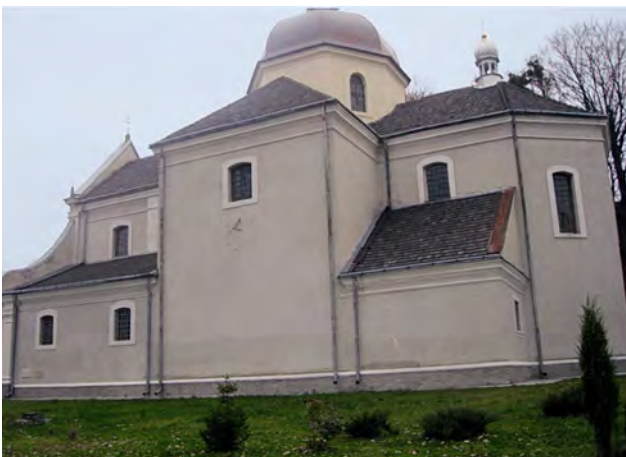
Рис. 4. Будівля храму Благовіщення Пречистої Діви Марії Василянського монастиря

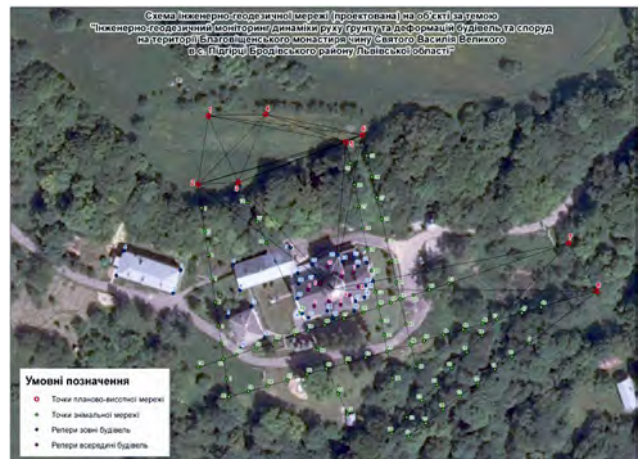
Рис. 7. Схема інженерно-геодезичної мережі на території Підгорецького монастиря

Відповідно, після рекогносрування місцевості створено схему висотної, планово-висотної мереж, передбачалося виготовлення та закладення пунктів опорної інженерно-висотної геодезичної мережі спостережень за зсувами ґрунту і деформаціями будівель (див. рис. 7). Згідно зі схемою необхідно закласти два опорні ґрунтові геодезичні пункти (тип: ґрунтовий репер) [1]; чотири стаціонарні спостережні станції на одній вершині та дві на іншій. Висотну основу запропонували створити нівелюванням II класу, висотні спостереження виконати нівелюванням II класу [2].

Для визначення величин горизонтальних зміщень зсувів ґрунту необхідно виконати триангуляційні та створні спостереження. Мережа складається з восьми створів: одні запроєктовані й закладені паралельно до будівлі церкви, інші – спрямовані у бік ярів для визначення динаміку руху ґрунтів у ярах. Загалом у створах закладено 87 арматурних знаків для геодезичних спостережень.

Для спостережень за деформаціями будівель та споруд передбачено та закладено 35 зовнішніх стінних знаків у фундаменти споруд та 22 внутрішні знаки в підлогу церкви. Загалом закладено 57 стінних знаків.

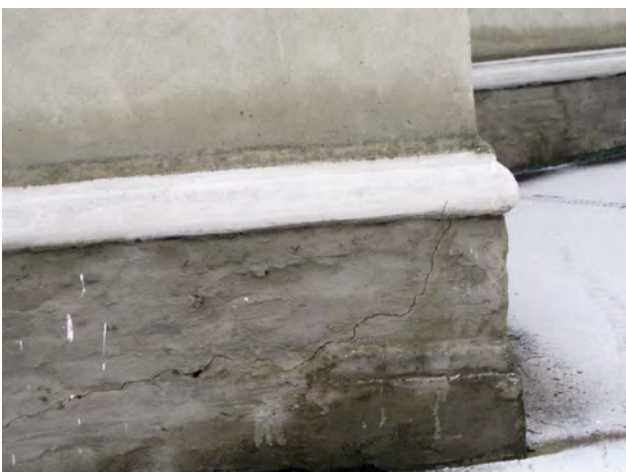
Рис. 5. Фотофіксація тріщини (деформації) фундаменту будівлі храму

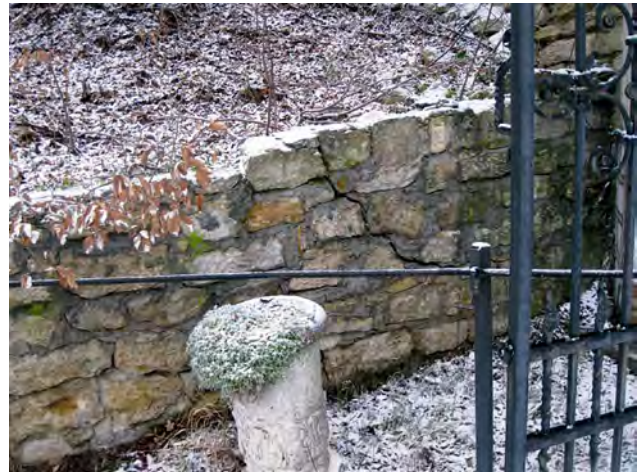
Рис. 8. Фотофіксація тріщини підпірної стінки схилу тераси

Під час закладання марок ми звернули увагу на підпірну стінку, розташовану між дорогою на території монастиря та верхом відкосу другого схилу тераси. Цю підпірну стінку збудовано з метою утримування зсувів та змиву ґрунтів до низу яру. Згідно з документацією організації-виконавця, її збудували із бурунабивних паль завдовжки 20 м та розміром 40×40 см. Палі між собою з'єднано залізобетоном стінки заввишки 50 см над поверхнею землі. Проте під час останнього візуального огляду виявлено кілька тріщин (див. рис. 8), які прогресують, зокрема, виявлено відривання асфальтного покриття дороги від самої підпірної стінки. Тому ми заклали додатково 20 марок у згадану підпірну стінку для спостереження за її деформаціями.
