ТЕХНОЛОГІЇ SIKA ДЛЯ РЕКОНСТРУКЦІЇ МОСТІВ

У статті подано опис варіантів реконструкції і розширення габариту проїзду, підсилення і захист конструкцій шляхопроводів на перетині просп. Науки і магістральної вулиці, на перетині вул. Д. Щербаківського з просп. Перемоги, шляхопроводу на Одеській площі у м. Києві, та моста через Пд. Буг у м. Вінниці за технологіями Sika, що дозволило перевести споруди у дискретний стан 1 [3].

SIKA TECHNOLOGIES FOR BRIDGES RECONSTRUCTION

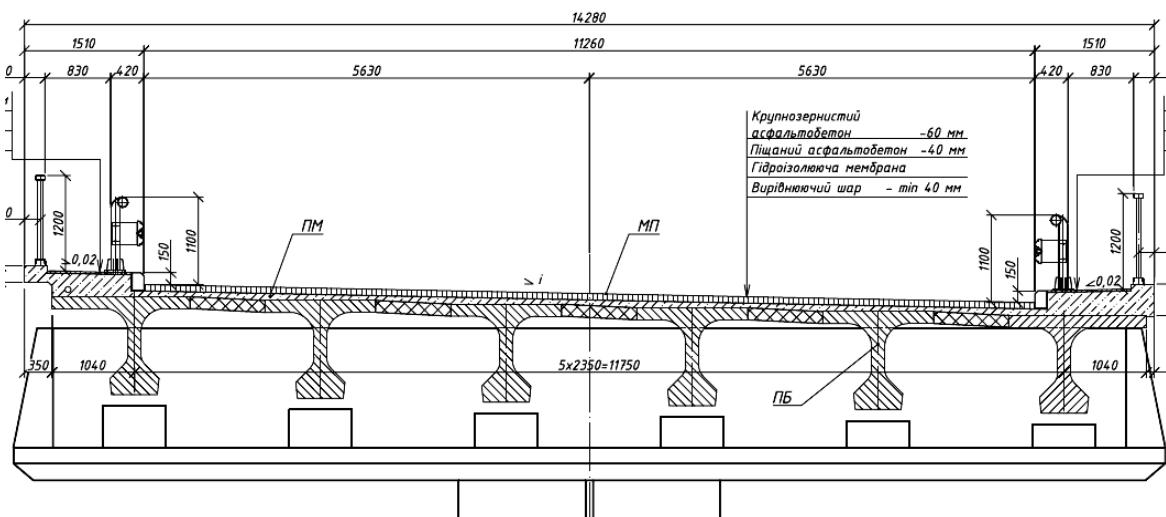
Рис. 1. Поперечний переріз шляхопроводу на перетині проспекту Науки і магістралі безперервного руху після капітального ремонту

Проект капітального ремонту розробили спеціалісти ТОВ “Містпроект”, який передбачав збереження габариту проїзної частини Г-11,26 + 2Т-0,83 м [5] (рис. 1) із заміною мостового полотна. Запропонована прогресивна технологія ремонту та захисту залізобетонних елементів від корозії та карбонізації Sika MonoTop® System + Sikagard®-702W Aquafob (рис. 2).

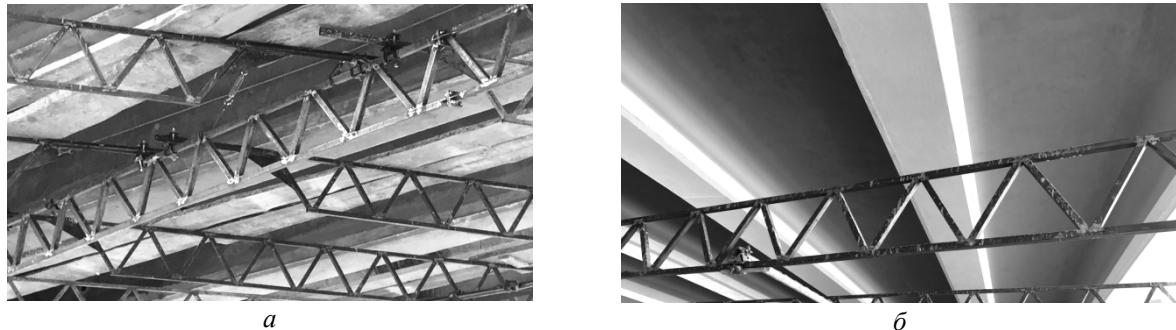
Рис. 2. Вид знизу до (а) і після (б) ремонту технологіями і матеріалами Sika

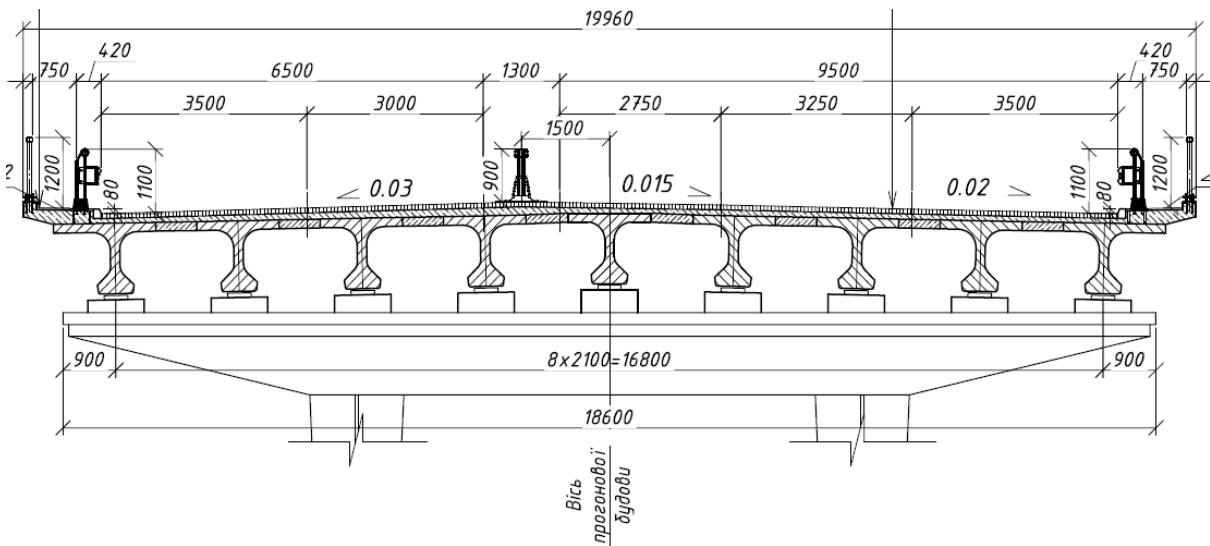
Рис. 3. Поперечний переріз прогонової будови шляхопроводу на перетині вул. Данила Щербаківського з проспектом Перемоги біля ст. метро “Нивки” після капітального ремонту

проїзної частини і тротуарів Г-17,30 + 2Т-0,75 м [6] (рис.3). В ході ремонту збільшено розрахункове тимчасове навантаження з 4 смуг Н-30 до 5 смуг А11. Ремонт та захист залізобетонних елементів від корозій та карбонізації виконується за допомогою матеріалів Sika MonoTop® System. Встановлення бордюрів – з використанням Sikaflex® PRO 3, Sika Rundschnur PE.

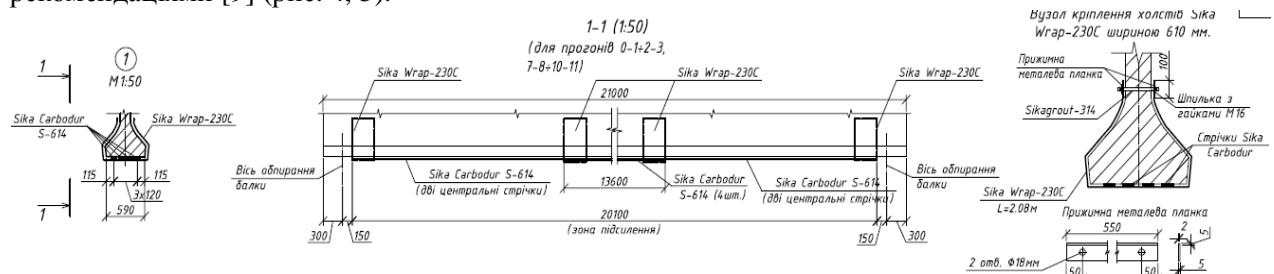
Рис. 4. Конструкція підсилення балок з використанням композитних матеріалів з вуглецевих волокон

Вимагали підсилення крайні балки прогонових будов – на дію згинаючого моменту в усіх прогонах та поперечної сили в приопорних зонах проміжних опор нерозрізних прогонових будов. Підсилення реалізовано композитними матеріалами з вуглепластиків, що наклеюються за рекомендаціями [9] (рис. 4, 5).

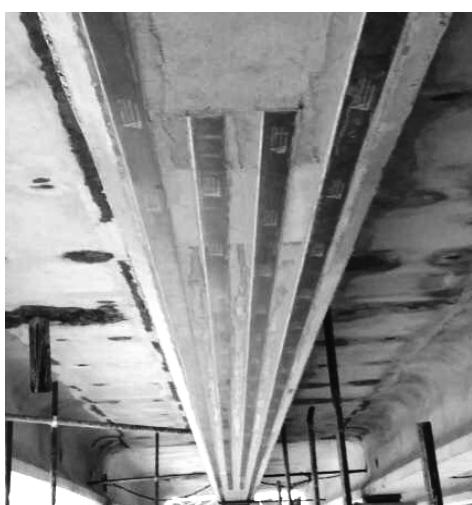
Рис. 5. Загальний вид балки шляхопроводу після підсилення композитними матеріалами Sika

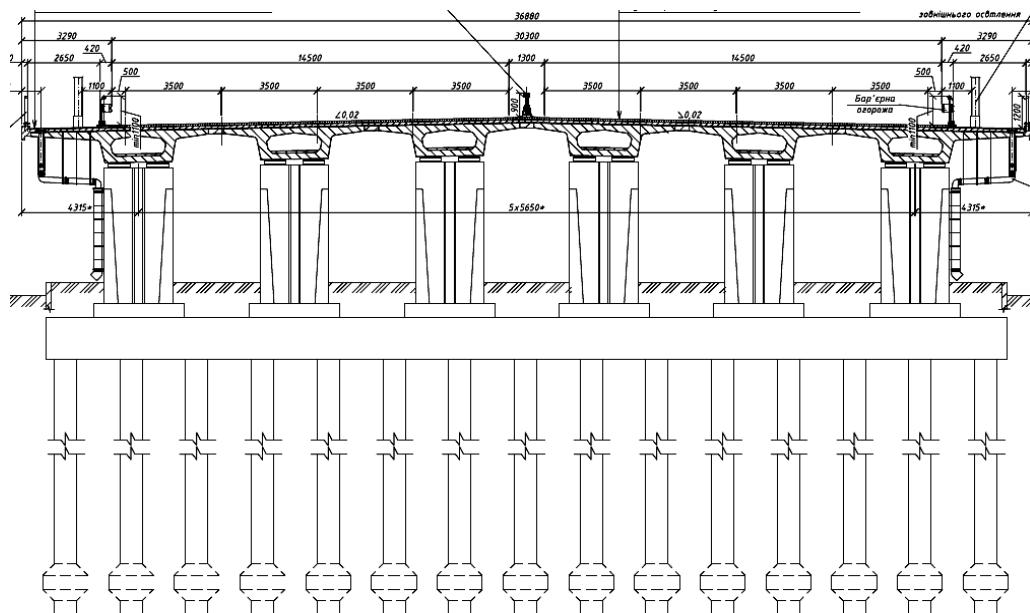
Рис. 6. Поперечний переріз прогонової будови шляхопроводу у складі транспортної розв'язки на Одеській площі в Голосіївському районі м. Києва після капітального ремонту

Проектом капітального ремонту, що був розроблений спеціалістами ТОВ “Містпроект”, передбачалася заміна існуючої дефектної накладної плити на нову з бетону В30, F300, W8 (рис. 6) з домішками Sika. Як гідрозапобіжний шар перед напиленням гідроізоляції використано Sikagard® 720 Epo Cem. Також запропонована прогресивна технологія ремонту та захисту залізобетонних елементів від корозії та карбонізації Sika MonoTop® System + Sikagard® 550 W (рис. 6, 7).

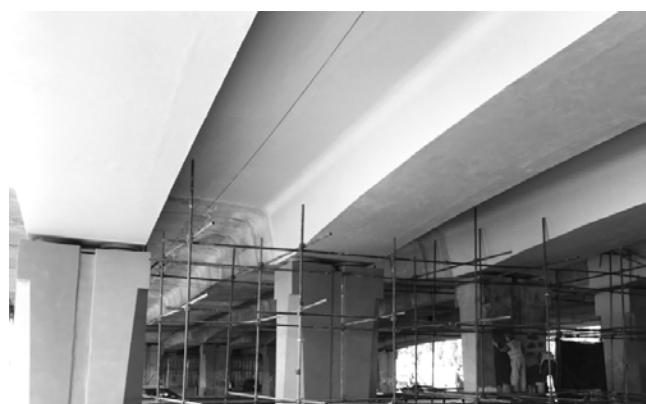
Рис. 7. Вид знизу прогонової будови шляхопроводу у складі транспортної розв'язки на Одеській площі в Голосіївському районі м. Києва після капітального ремонту

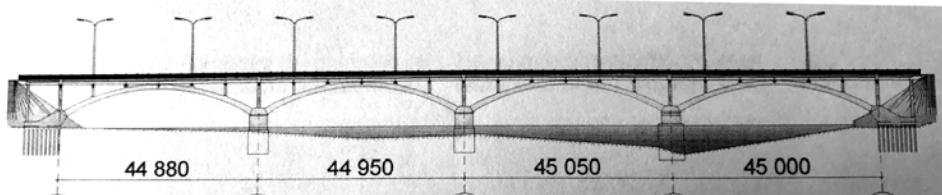
Рис. 8. Загальний вид моста через ріку Південний Буг по вул. В. Чорновола у м. Вінниця

Міст через ріку Південний Буг по вул. В. Чорновола в м. Вінниця. П'ятничанський міст через ріку Південний Буг по вул. В. Чорновола у м. Вінниця був побудований в 1962 році за проектом організації “Проектстальконструкція” м. Київ. Довжина моста 192,5 м і він за класифікацією [10] належить до великих мостів. Схема міста – це 4-ри основних аркових прольоти довжиною по 45,0 м та два крайні балкові прольоті довжиною по 7,48 м. В поперечному напрямку міст має проїзну частину ширинорою 13,6 м і два тротуари по 1,75 м. Загальна ширина моста складає 17,1 м. Арки прогонових будов мосту виконані зі збірно-монолітного залізобетону, всі надарочні конструкції збірні. Загальний вид моста представлений на рис. 8, поперечний переїзд моста до та після реконструкції показані на рис. 9.

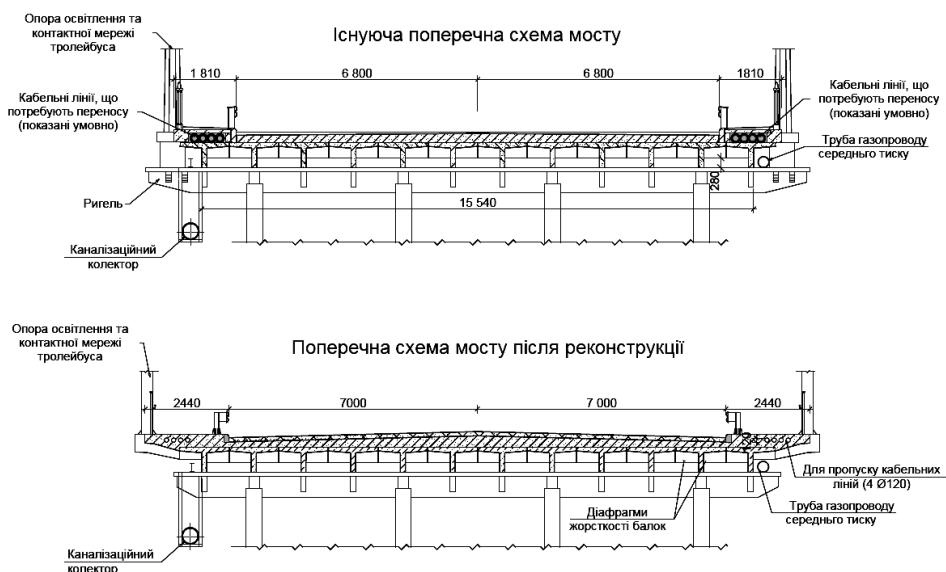
Рис. 9. Поперечний переїзд до і після реконструкції моста через р. Півд. Буг по вул. В. Чорновола у м. Вінниця

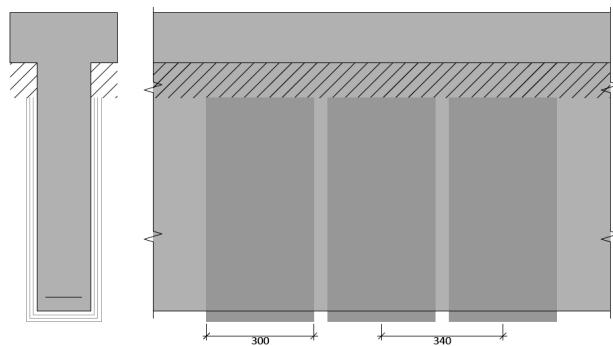
Rис. 10. Схема підсилення балок на поперечну силу

Всі розрахунки виконували за новою програмою SIKA®CARBODUR®CALCULATION SOFTWARE, з врахуванням накладної плити підсилення. На рис. 10 показана принципова схема підсилення приопорних зон балок на поперечну силу.
