В. Ю. Сало, О. Ю. Сало*

ДО ПИТАННЯ ЕКСПЛУАТАЦІЙНОГО СТАНУ ЗАЛІЗОБЕТОННИХ ПРОГОНОВИХ БУДОВ АВТОДОРОЖНІХ МОСТІВ У ЗАХІДНИХ ОБЛАСТЯХ УКРАЇНИ

TO THE QUESTIONNAIRE OF THE OPERATING CONDITION OF SPAN CONSTRUCTIONS OF ROAD BRIDGES IN WESTERN AREAS OF UKRAINE

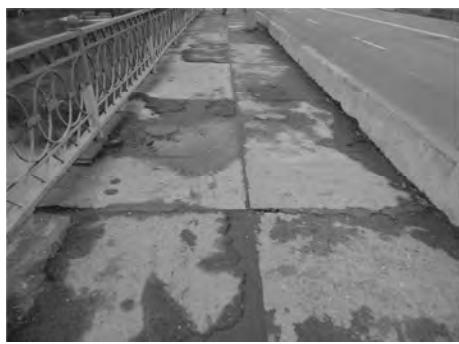
Рис. 1. Відсутність покриття та гідроізоляції на тротуарах

Виклад основного матеріалу. До масових неоптимальних конструктивних рішень, допущених під час проектування, слід зарахувати невдалу конструкцію і матеріал гідроізоляції, особливо в зоні тротуарів старої конструкції, що спричиняє вільний доступ води та її фільтрацію крізь плиту головних балок (рис. 1). Як показали результати дослідження проїзної частини, порушення гідроізоляції прогонових будов трапляється у понад половині обстежених мостів (рис. 2). Це потребує її заміни сучасними конструкціями. Під час проектування нових залізобетонних конструкцій необхідно шукати методи створення гідроізоляції, термін служби якої був би близьким до терміну служби самої прогонової будови [4].

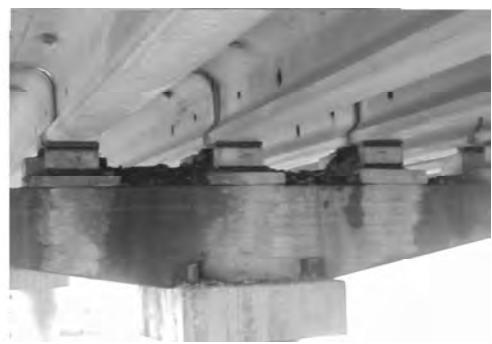
Рис. 2. Протікання води крізь дорожній одяг на елементи моста

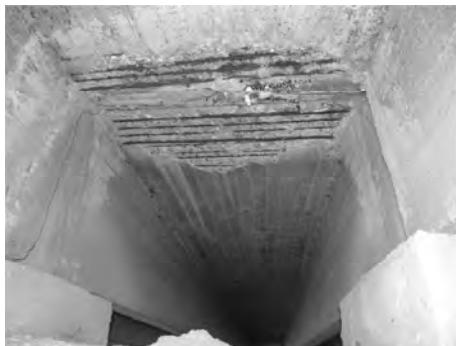
Рис. 3. Пошкодження захисного шару бетону, корозія арматури плити

Спостерігалась при обстеженні мостів і карбонізація (послаблення захисних властивостей бетону); швидкість прояву цього процесу залежить не тільки від якості бетону, але й від властивостей довкілля. Якщо в атмосфері є шкідливі домішки, карбонізація прискорюється. В процесі карбонізації зменшується лужність бетону, що спричиняє корозію арматури. Лужний характер бетону є основним фактором захисту арматури.

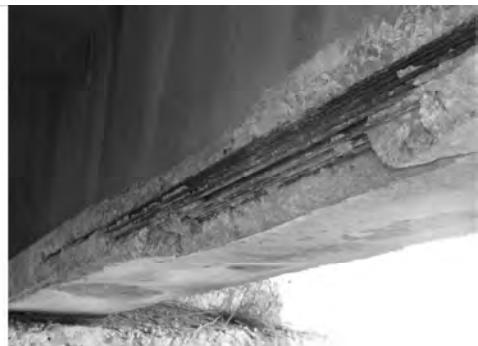
Рис. 4. Відшарування захисного шару бетону, корозія робочої арматури балки
