АСПЕКТИ РЕСТАВРАЦІЇ ГОЛОВИ ЛЕВА З ВИНОГРОНОМ В КАМ'ЯНИЦІ НА ВУЛИЦІ РУСЬКІЙ, 4 У ЛЬВОВІ

ASPECTS OF RESTORATION LION'S HEAD WITH BUNCHES OF WINE IN A STONE HOUSE ON RYSKA STREET, 4 IN LVIV

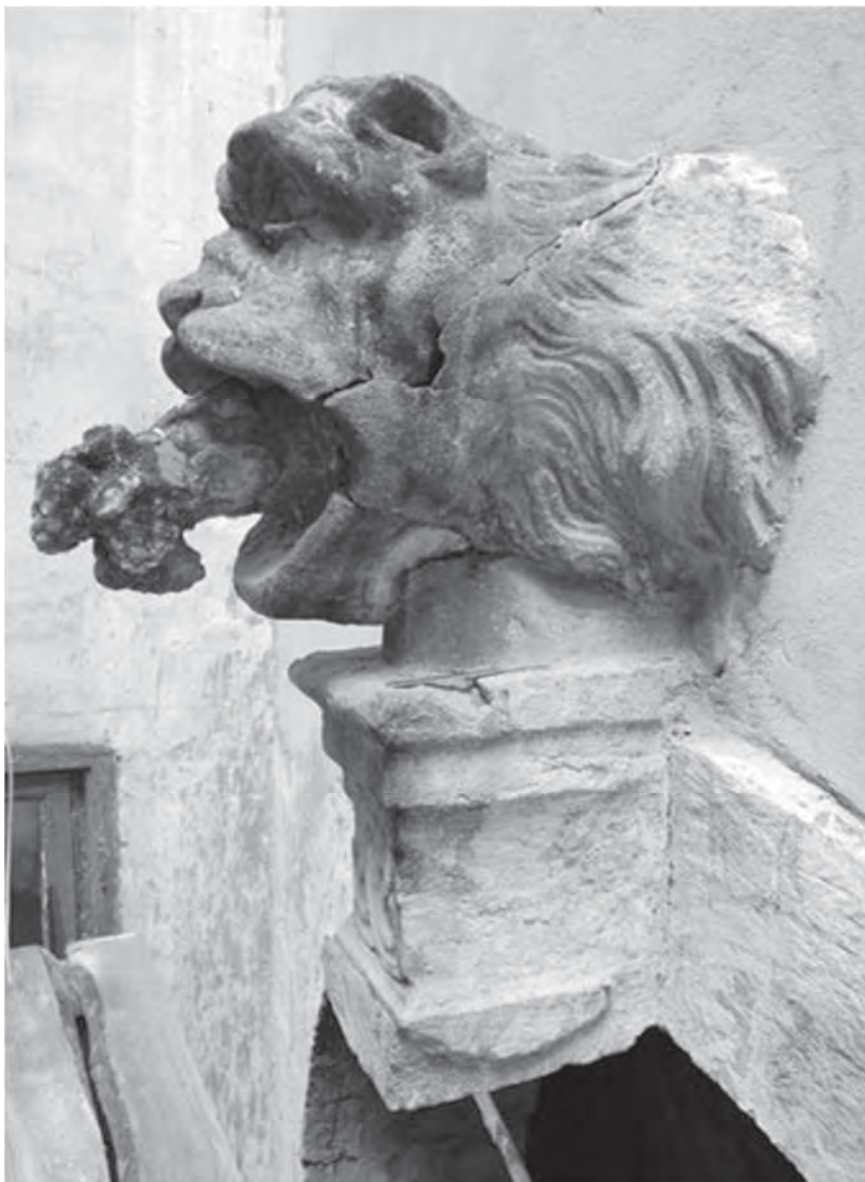
До проведення реставраційних робіт кам'яна різьба перебувала у незадовільному стані: численні каверни та сколи, в голові лева наскрізні тріщини, стан яких загрожував розсипанням на сім частин, виногроно вивалювалося з паці (рис. 1). На поверхні каменю були щільні і міцні забруднення та чорна "дика" патина. На різьбленій пластичі голови обширні колонії мохів та лишайників, затирки та шпаклювання портландцементом, нашарування пташиного посліду. Консоль з різьбленою плетінкою мала численні механічні пошкодження та втрати від тесання зубилами. Кам'яні блоки арки були попуті великою кількістю сколів та тріщин, цементними перетирками та шпаклюваннями, глибокими штрабами від електричних дротів. Камінь використаний у кладці арки та консолі перебували у стані середньої структурної міцності, а от голова лева з причин щільного обростання мохами та вологості зазнала вивітрення та осипалася. На голові лева, консолі та побічних блоках обширні плями їдкої жовтої фарби. Перед початком реставраційних робіт стіну довкола покрили цементно-піщаним тиньком.

Рис. 1. Пам'ятка перед реставрацією (травень 2011 р.)

У розробленій програмі реставраційних заходів було передбачено: 1) виконання відбортуння довкола голови, консолі та кам'яної кладки арки з метою обмежити доторкання цементу до пам'ятки; 2) очищення голови від колоній мохів та лишайників; 3) очищення каменю від портландцементних перетирок та шпаклювань; 4) демонтаж винограда та скородованої та потрісканої цегляно-цементної опори під щелепою; 5) розчищення та склеєння частин щелепи та гриви; 6) очищення від портландцементу і виїняття зіржавілого металевого дроту з винограда та склеєння його фрагментів; 7) очищення автентичного залізного анкера винограда від корозії та його полімерне лакування; 8) монтаж тонкої білокам'яної стінки (товщина 5 см.) в левовій пащі та кріплення до неї винограда; 9) монтаж вапнякового кам'яного блоку-опори головою і консоллю; 10) допастивання втрачених частин та сколів кам'яної кладки арки; 11) ін'єктування тріщин та приклеєння відбитих частин каменю; 12) увиразнення важливих для сприйняття частин кам'яної кладки арки; 13) реставраційне акцентування профільованих блоків та сліду від конструкції накриття прямоку сходов у півницю; 14) виконання відсолюючого компресу на голові лева; 15) структурне зміцнення каменю вапняку кремнійорганічним зміцнювачем; 16) лісірування допастованих фрагментів; 17) консервація металевого кільця; 18) покриття голови лева, консолі та нижніх частин арки біоцидним розчином.

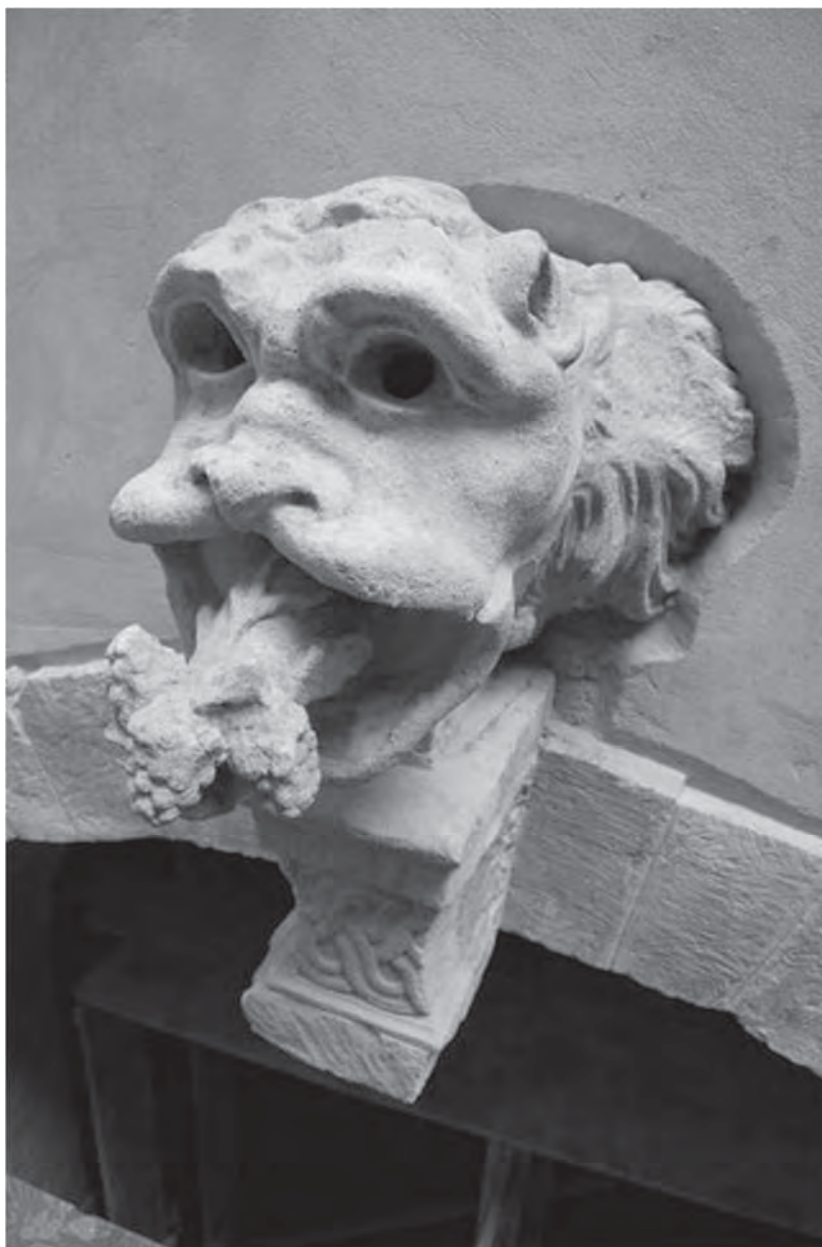
Протягом чотирьох місяців заплановані реставраційні роботи були проведені (рис. 2). У реставрації використано матеріали українських виробників та німецької фірми Remmers. Очищення виконували парогенератором Kercher. Процес екстрадування солей відбувався один місяць. Структурне зміцнення каменю проводилося протягом двох тижнів.

Рис. 2. Пам'ятка після реставрації (вересень 2011 р.)

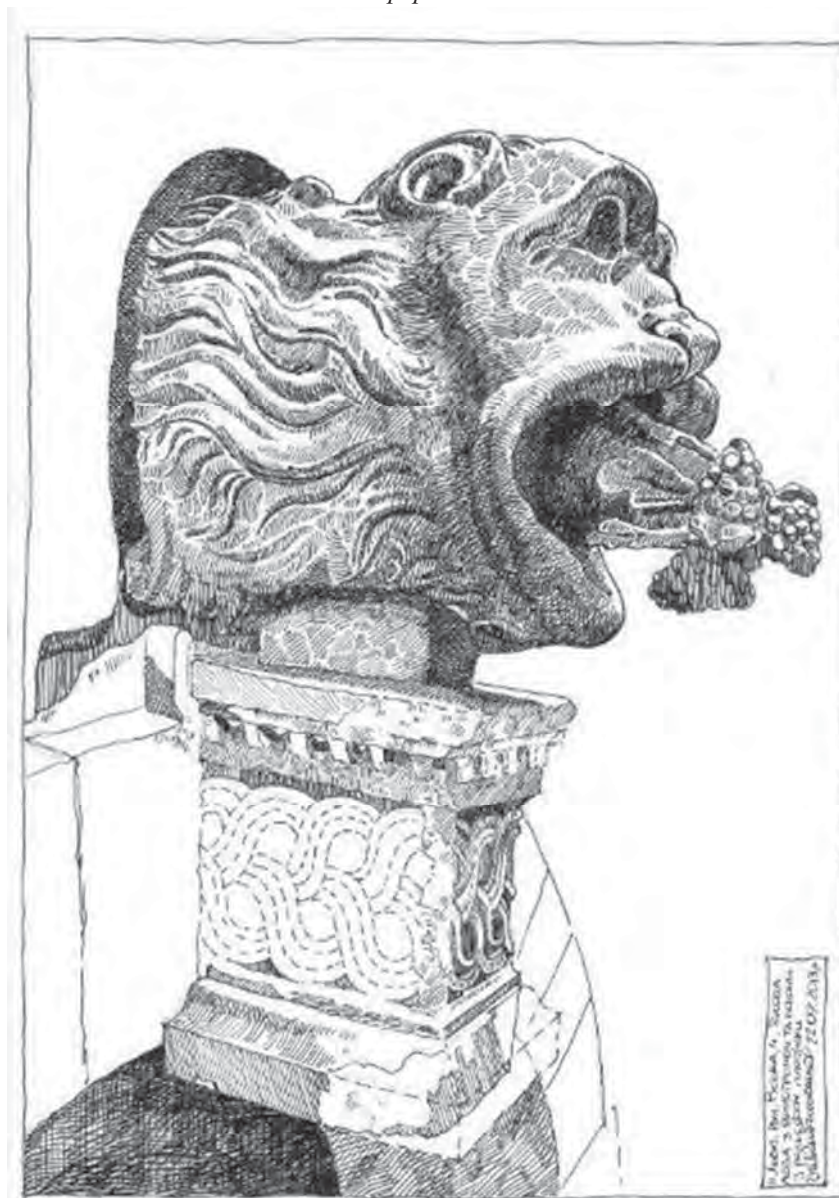
Під час проведення робіт відкрилося, що внутрішня частина кам'яних блоків арки має чорну “дику” патину, яка свідчила про їхнє повторне використання. Голова лева виявилася у середині порожня, квадратна в перерізі, з товщиною стінок від 4 до 8 см. У внутрішній частині щік збереглися поздовжні акуратно вирізьблені пази (рис. 3). На внутрішніх стінках збереглися сліди від різьбярських зубил. Очі лева з наскрізними отворами, які починалися від внутрішньої великої порожнини. Довжина збереженої голови сягала одного метра. Під час обстеження вмурованої у стіну частини виявили, що вона навскіс обрубана під час демонтажу з первісного місця розташування. Консоль перед монтажем у місце замку арки підтесували і знищили лівобічну частину плетінки, на чільній стороні відрізали базу з профілем та зубчатий фриз (рис. 4). Правий бік консолі дуже пошкоджений, тому неможливо стверджувати про її оздоблення у минулому.

Рис. 4. Голова лева і консоль після реставрації

На жаль, після завершення реставраційних робіт над головою лева не влаштували консерваційний дашок. Тому на пам'ятці знову потрібно виконати консерваційні і охоронні заходи.
