М.П. Коваль

Національний транспортний університет, м. Київ
кафедра опору матеріалів

ВИПРОБУВАННЯ ПЛИТИ ПРОЇЗНОЇ ЧАСТИНИ ІЗ ЗОВНІШНІМ АРМУВАННЯМ АВТОДОРОЖНЬОГО ЗАЛІЗОБЕТОННОГО МОСТА

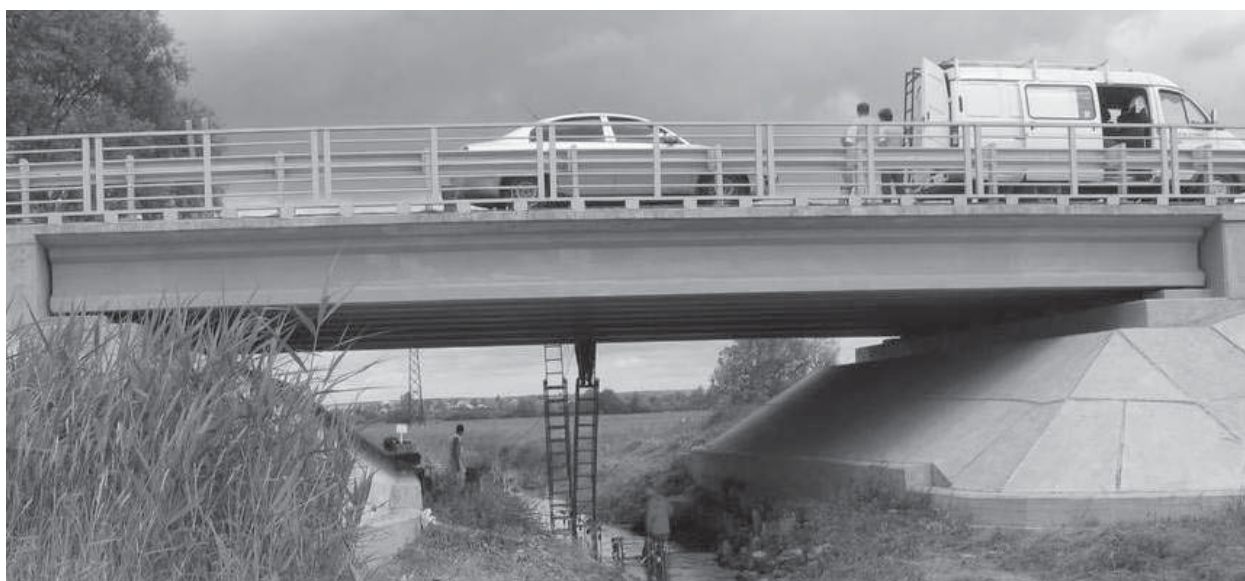
Рис. 1. Загальний вигляд моста через струмок на а/д Н-13, км 57+206

Конструкція досліджуваного моста. Міст через струмок на автомобільній дорозі державного значення Н-13 Львів-Самбір-Ужгород, км 57+206, біля с. Луки Львівської області (рис. 1) збудувала у 2008 році філія Державного дорожнього науково-дослідного інституту ім. Шульгіна – Львівський регіональний науково-технічний центр (ЛРНТЦ) – згідно з проектом, розробленим філією. Головний інженер проекту – Я.А. Балабух (ЛРНТЦ).

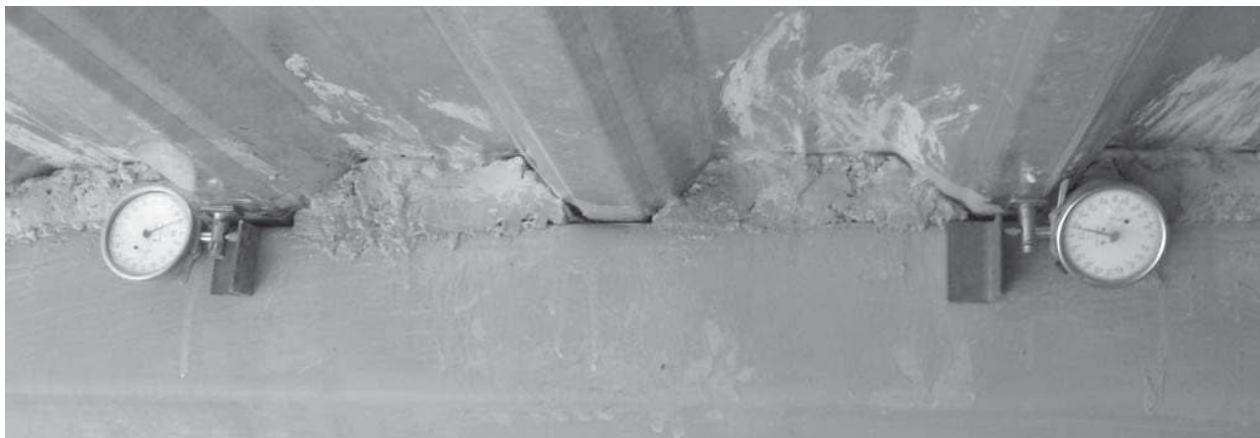
На опорному перерізі в прогонах плити між балками Б4-Б5, Б5-Б6, Б6-Б7 та Б7-Б8 були встановлені прогиноміри системи Максимова та мікроіндикатори годинникового типу для вимірювання зсувних зусиль у плиті (рис. 6).

Рис. 6. Мікроіндикатори годинникового типу, встановлені для визначення зсувних зусиль у плиті

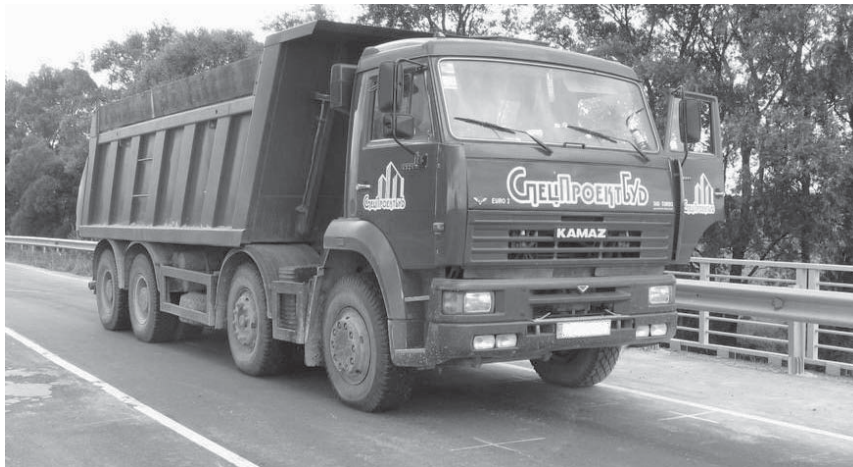
Випробувальним навантаженням при статичних випробуваннях плити проїзної частини моста був чотиривісний автомобіль КамАЗ-65201 (рис. 7) із ґрунтовим баластом в кузові (маса автомобіля 40 тонн).

Рис. 7. Автомобіль КамАЗ-65201 під час випробувань
