П.М. Коваль, А.Є. Фаль, І.П. Бабяк, Р.І. Полюга, П.М. Сташук
Державний дорожній науково-дослідний інститут ім. М.П. Шульгіна, м. Київ

ДОСЛІДЖЕННЯ ТЕХНІЧНОГО СТАНУ ПЕРШОГО ЗАЛІЗОБЕТОННОГО МОСТА УКРАЇНИ

Розглянуто перший залізобетонний арокний міст в Україні. Описано методи його досліджень та визначення технічного стану. Наведено результати обстеження та випробування моста тимчасовим навантаженням.

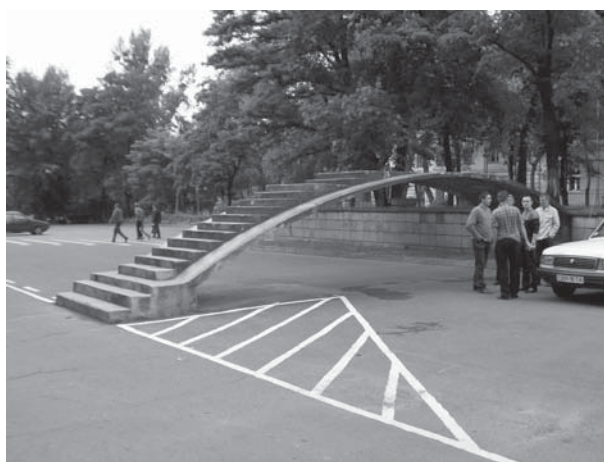
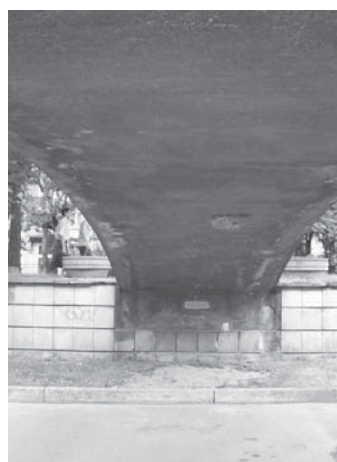
Рис. 1. Вид на міст збоку (а), вид на опору моста (б)

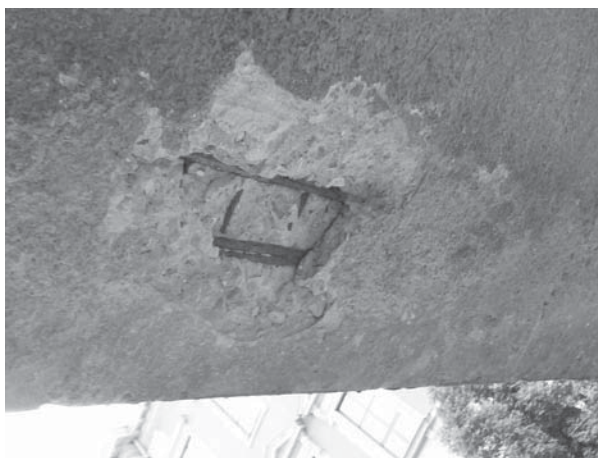
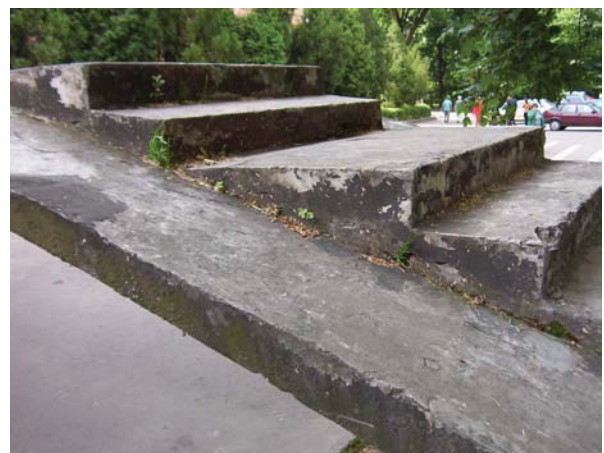
- опори моста мають такі дефекти: тріщини, виколи бетону;
- в арочній прогоновій будові виявлені такі дефекти: тріщини, виколи бетону, руйнування захисного шару, оголення та корозія арматури, корозія бетону. В прогоновій будові виявлені по всій довжині моста регулярні тріщини. Максимальна ширина розкриття тріщин, зафіксована в чвертях плити прогону арки, без навантаження становить 0,5 мм. Виявлено поздовжні тріщини в плиті арки. Виявлено місця, де активно проходить корозія арматури (рис. 3).

Рис. 3. Руйнування захисного шару бетону, оголення і корозія арматури (а), стан верхньої частини арки: тріщини, сколи бетону, зарості трави (б)

Висновки. При обстеженні моста виявлено тріщини в плиті арки та опорах, оголення та корозію арматури, корозію бетону. Випробування моста свідчать про достатню міцність бетону, жорсткість перерізів та несучу здатність прогонової будови на час випробувань. Дослідження матеріалів конструкції моста показало, що захисний шар бетону зазнав карбонізації на всю товщину. Арматура кородує – як оголена, так і та, що розміщена в бетоні. Це свідчить про зниження довговічності конструкції моста. Для забезпечення довговічності моста необхідно виконати ремонтні роботи з використанням сучасних технологій і матеріалів. Необхідно зупинити процес карбонізації бетону, закрити тріщини матеріалом, який би забезпечив їх щільність і герметичність, і зупинити процес корозії арматури.

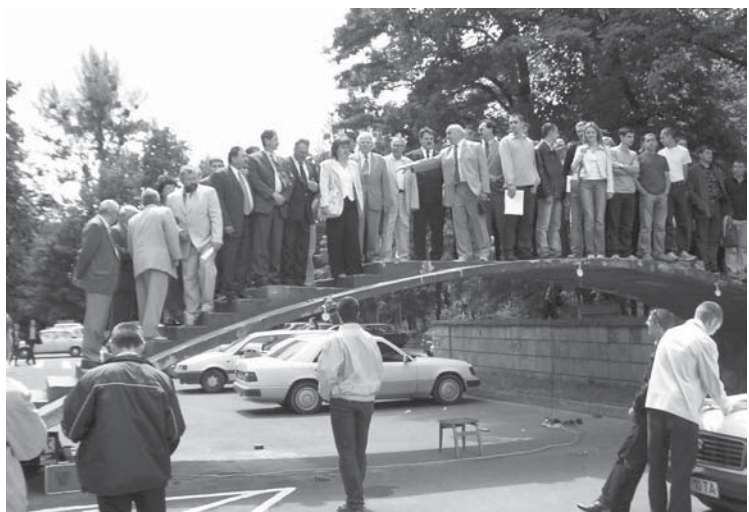
Реєстрацію та обробку сигналів акустичної емісії здійснювалася з використанням програмно-технічного комплексу “АКЕМ”. Давач АЕ встановлювали на плиті біля замка арки (рис. 7).

Рис. 7. Розміщення приладів під час випробування арки (а); завантаження моста тимчасовим симетричним навантаженням за схемою 2 (б)

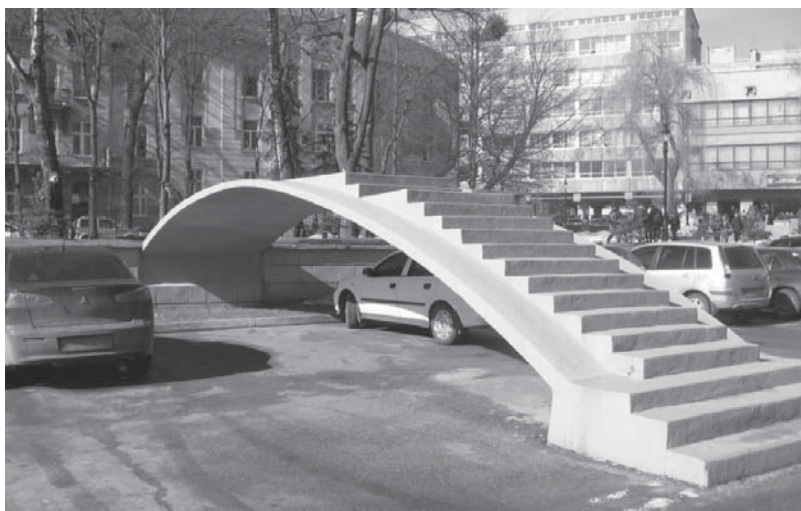
Рис. 10. Сучасний вигляд моста після ремонту

Після дослідження моста фірма “Альпсервіс” з Харкова виконала ремонт моста матеріалами, які надала фірма “Sika-Poland”. Виконані ремонтні роботи істотно покращили технічний стан моста і забезпечили можливість його надійної експлуатації (рис. 10).
