ПОВНОМАСШТАБНІ ПОЖЕЖНІ ВИПРОБУВАННЯ ФРАГМЕНТА ВЕЛИКОПАНЕЛЬНОЇ БУДІВЛІ

Наведено дані про випробування фрагмента великопанельної будівлі. Описано характеристики приміщень, дані про пожежне навантаження та попередні результати випробувань.

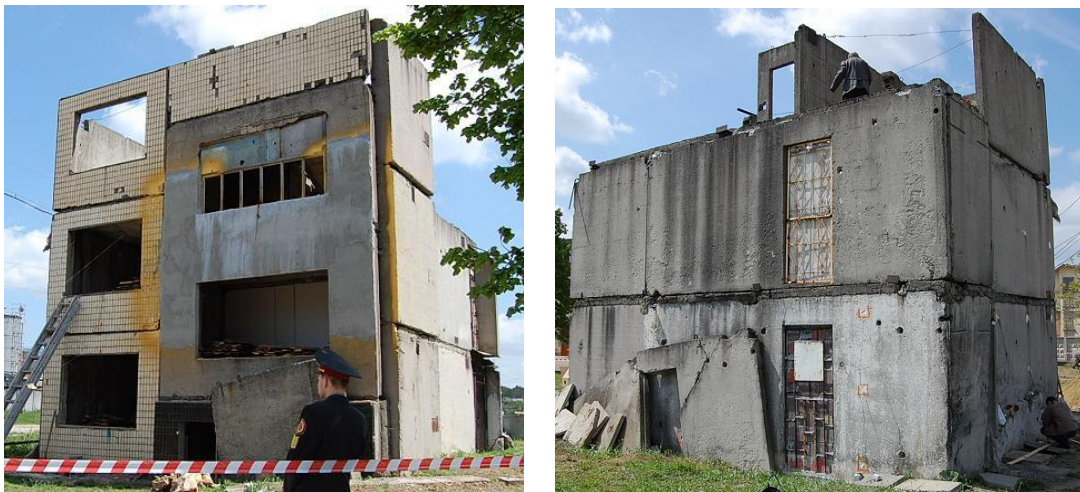
Рис. 1. Фрагмент будівлі перед випробуваннями

ліфта та сходової клітки. Стінові огорожувальні конструкції виконані з панелей з використанням керамзитобетону, панелі перекриття – із суцільних залізобетонних плит. Загальний вигляд фрагмента будівлі перед випробуваннями показано на рис. 1.

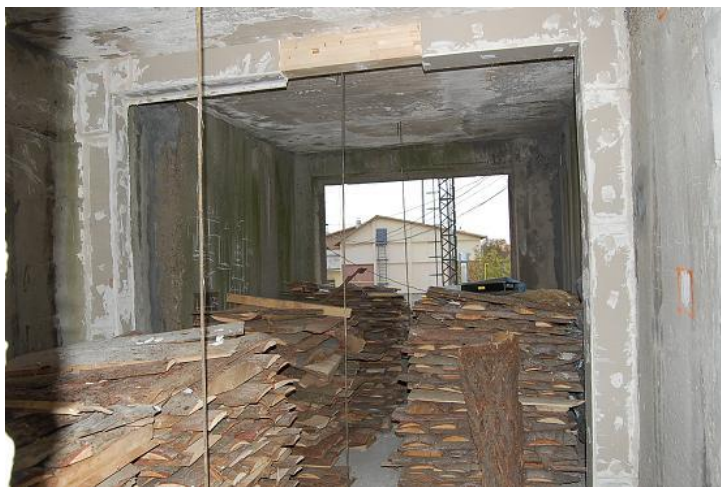
Рис. 2. Вигляд пожежного навантаження

Пожежне навантаження створювалось дерев'яними дошками, складеними у вигляді штабелів розміром 0,9×0,9×0,9 м. Дошки складались шарами з розривами у 5–10 см. Щільність пожежного навантаження становила 150 кг/м². Пожежне навантаження розташовувалось в кімнаті першого поверху, кімнаті другого поверху та на сходовому майданчику між першим та другим поверхом. На рис. 2 показано загальний вигляд кімнати 2-го поверху з підготовленим пожежним навантаженням.

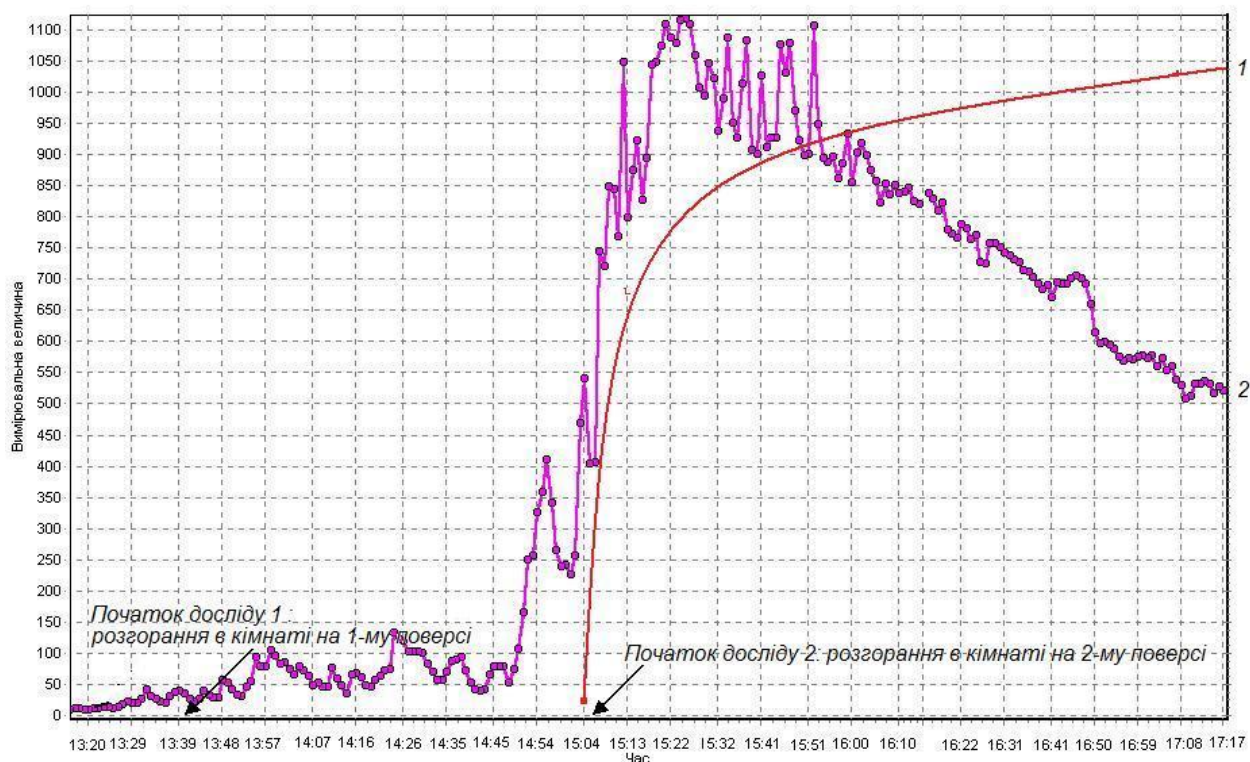
Розвиток пожеж характеризувався швидким зростанням температури порівняно короткою фазою повного розвитку та тривалою фазою загасання. Для прикладу на рис. 4 показаний розвиток температур в кімнаті другого поверху в режимі реального часу (дослід 2). Необхідно зазначити, що температурний режим пожежі істотно відрізнявся від режиму стандартної пожежі згідно з ДСТУ Б В.1.1-4-98 (рис. 5), на відповідність якої розраховуються межі вогнестійкості будівельних конструкцій.

Рис. 4. Реєстрація температури в кімнаті на другому поверсі в режимі реального часу приладом ПКРТ-0103: 1 – стандартна крива температура-час; 2 – покази термопар в центрі кімнати на відстані 140 мм від перекриття другого поверху

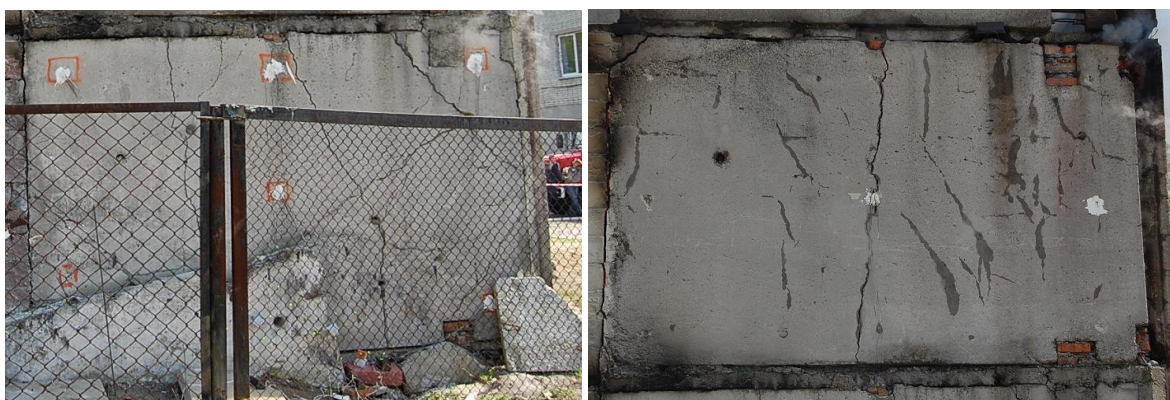
а) б)
Рис. 5. Характер тріщиноутворення в стінових панелях:
а – плита першого поверху; б – плита другого поверху

Характер тріщиноутворення в огорожувальних стінових панелях показано на рис. 6. Особливістю в тріщиноутворенні було утворення вертикальних тріщин по середині панелі, а також тріщини біля кутів панелей.

У стінових панелях існувало крихке руйнування бетону у вигляді відстрілювання від поверхні шматків бетону розміром 2–3 см, яке спостерігалось в панелях з шаром керамзитобетону.

Внаслідок вогневого впливу на фрагмент будівлі конструкції знаходились в умовах дії високих температур та явищ, пов'язаних з пожежею: газових потоків, інтенсивного полум'я, турбулентності тощо. Протягом усієї тривалості пожежі 230 хв, від початку дослідів 1 і до закінчення дослідів 3 зберігалася загальна стійкість будівлі. Огороджувальні конструкції піддавались односторонньому нагріванню від вогнища у середині приміщень. Крім панелі перекриття між першим та другим поверхом, яка спочатку знаходилась в умовах одностороннього нагрівання знизу, а після початку дослідів 2 – в умовах двостороннього нагрівання знизу та зверху. Під час випробувань спостерігався температурний вигин стінових панелей та прогин плит перекриття, який візуально спостерігався у середині конструкцій плит перекриття і досягав 10–15 см. Після охолодження прогин конструкції зменшився до 2–3 см. Під час пожежі в огорожувальних конструкціях відбувалось випаровування вологи, особливо інтенсивне в місцях утворення тріщин.
