## ДЕФЕКТИ МІЖПОВЕРХОВИХ СТИКІВ ЗБІРНИХ ЗАЛІЗОБЕТОННИХ КОЛОН БАГАТОПОВЕРХОВИХ КАРКАСНИХ БУДІВЕЛЬ

Національний університет “Львівська політехніка”,  
кафедра будівельних конструкцій та мостів,

© Демчина Б. Г., Гладишев Р. Д., 2019

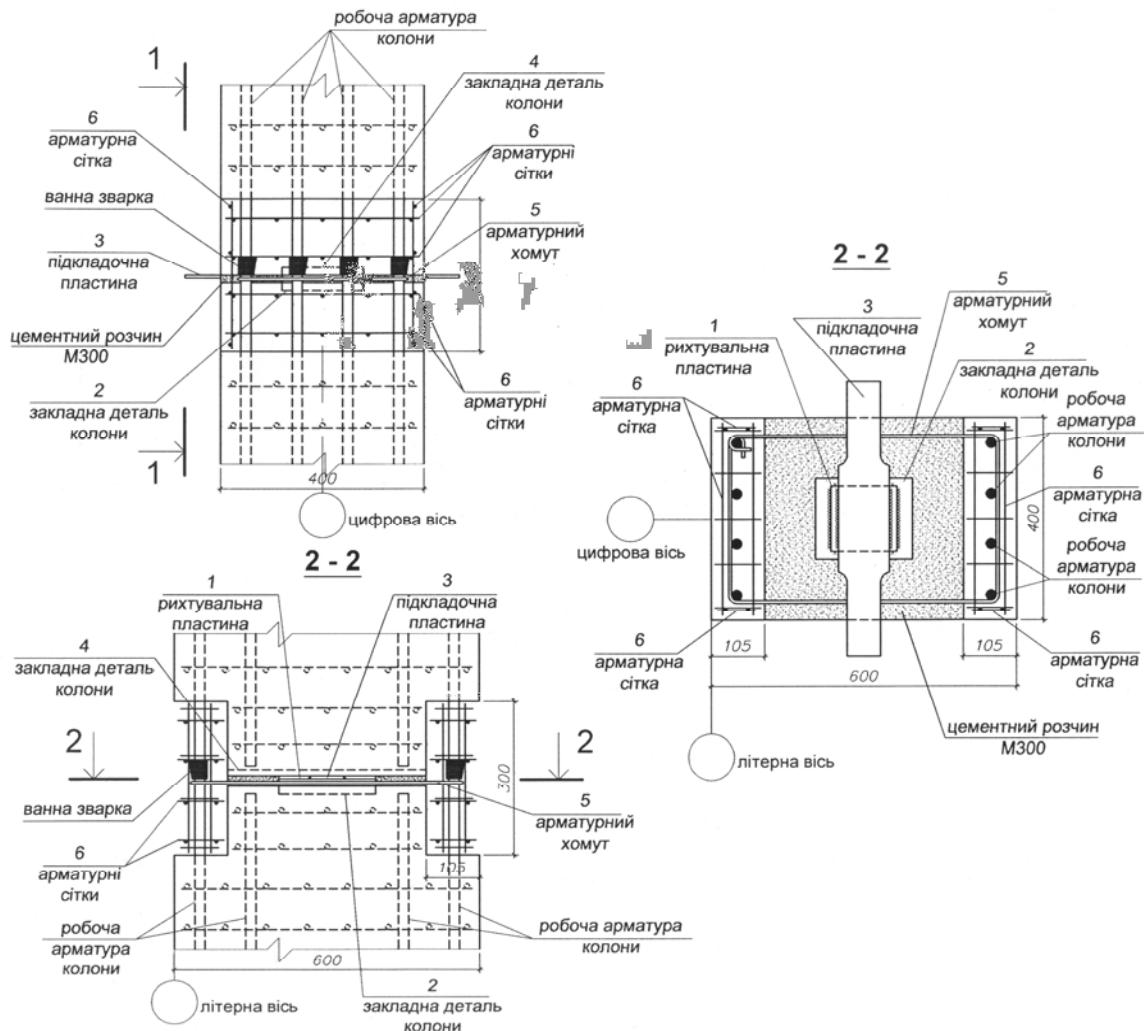
За типовим рішенням у типовій серії (1.420-12, 1979), у монтажному стику збірних залізобетонних колон (рис. 4) спочатку встановлюють рихтувальну металеву пластину (1), товщина якої не менше ніж 10 мм (максимум 25 мм), яку приварюють до закладної деталі (2) нижньої колони. Потім встановлюють підкладкову пластину (3) завтовшки 10 мм, яку приварюють до рихтувальної пластини (1).

Порівняння типових рішень міжповерхових стиків колон за типовою серією (1.420-12, 1979) із фактично виконаними (рис. 5) показало їх невідповідність типовому рішенню за рахунок

*Рис. 4. Проектний стик залізобетонних колон за серією 1.420-12  
(дрібнозернистий бетон замонолічування ніш умовно не показано)*
