Defensive Structures and Building of the Ternopil

(Оборонні укріплення і споруди Тернополя)

Anna Myronovych (Анна Миронович)

Студентка IV курсу кафедри реставрації та реконструкції архітектурних комплексів Національного університету “Львівська політехніка”

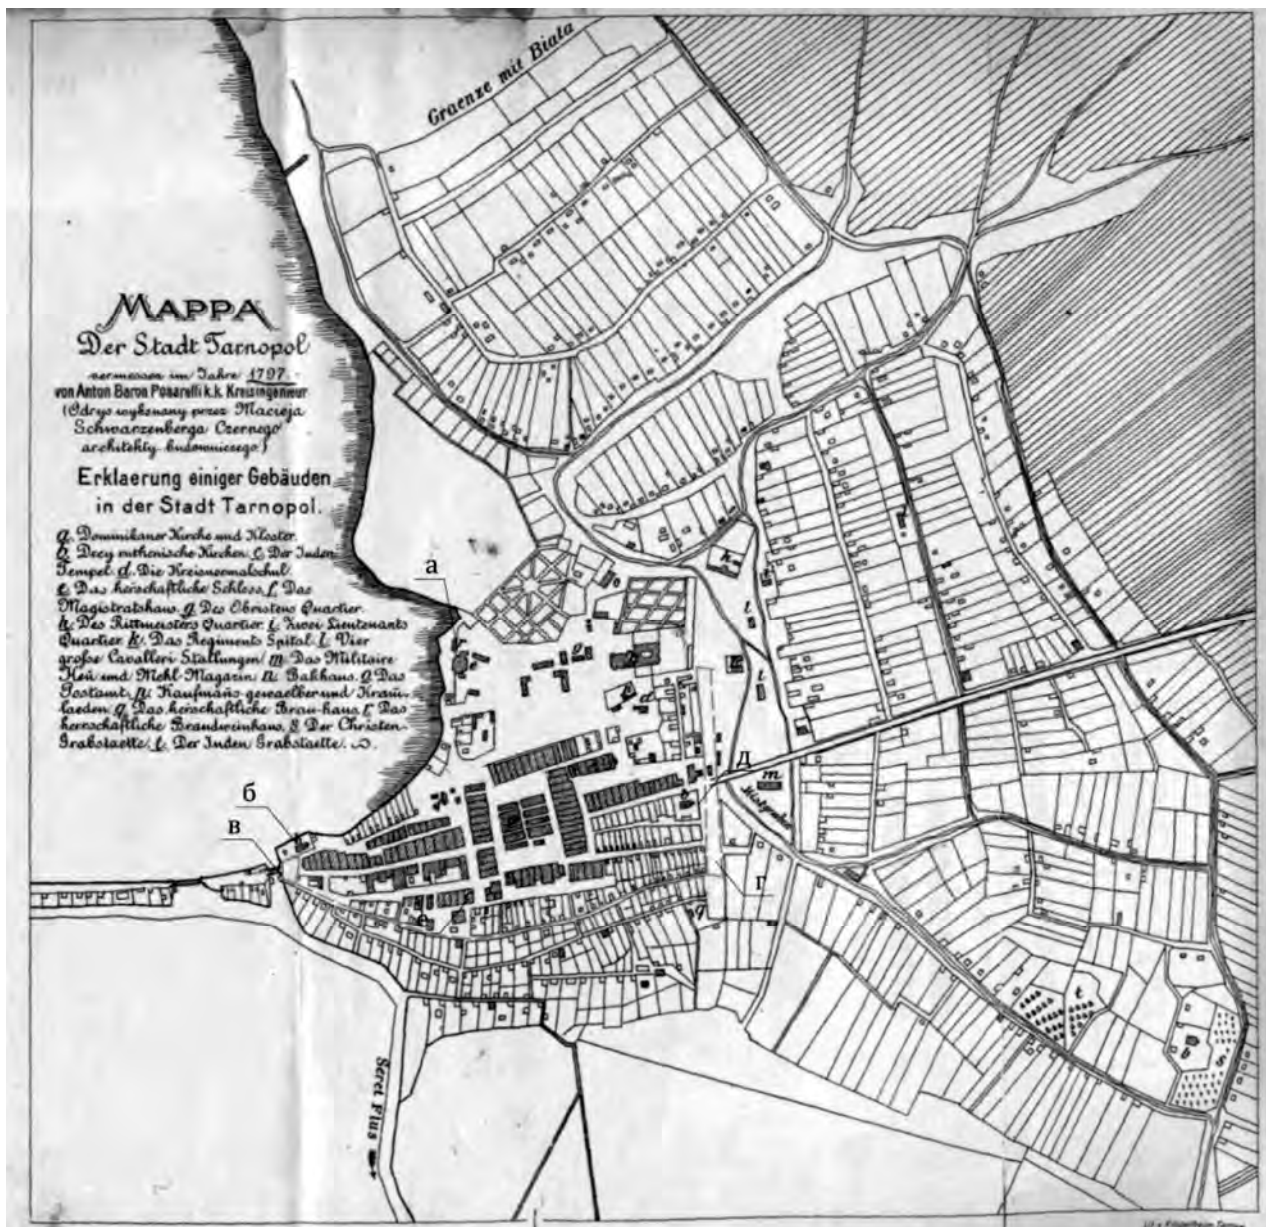
Рис. 1. Найдавніша картографічна пам'ятка Тернополя – план Посареллі 1797р.:
 а) Замок; б) Церква Воздвиження Чесного Хреста (Надставна); в) імовірне місцезнаходження
 Львівської брами; г) імовірне трасування земляного валу, що був розібраний до 1797р.; д) церква
 Різдва Христового (Середня); е) синагога

Fig. 1. The oldest cartographic representation of Ternopil, Posarelli's plan, 1797:
 a) The castle; b) The Holy Cross Church (the Nadstavna Church); c) Probable position
 of the gates on the Lviv tract; d) Probable siting of the earthworks demounted before 1797;
 e) The Christmas (Middle) Church; f) The synagogue

Ternopil was founded in 1540. In the 16th century the city was an important eastern frontier of Rzeczpospolita (Polish-Lithuanian Commonwealth). One of the oldest city plan (fig. 1) and reconstruction of castle defense walls (fig. 2) done by Ya. Rachynskyi approximately in 1902 provide us with information about the fortifications and main buildings in the castle complex (fig. 3, 4). During 16th and 17th centuries among them were two gates, ditches, berms, defense churches: Holy Cross Church (fig. 5, 6, 7, 8, 9, 10, 11), Christmas Church (fig. 12, 13, 14, 15) and defense synagogue. Undergoing numerous rebuildings and destructions only the castle, Holy Cross Church and Christmas Church remain here.

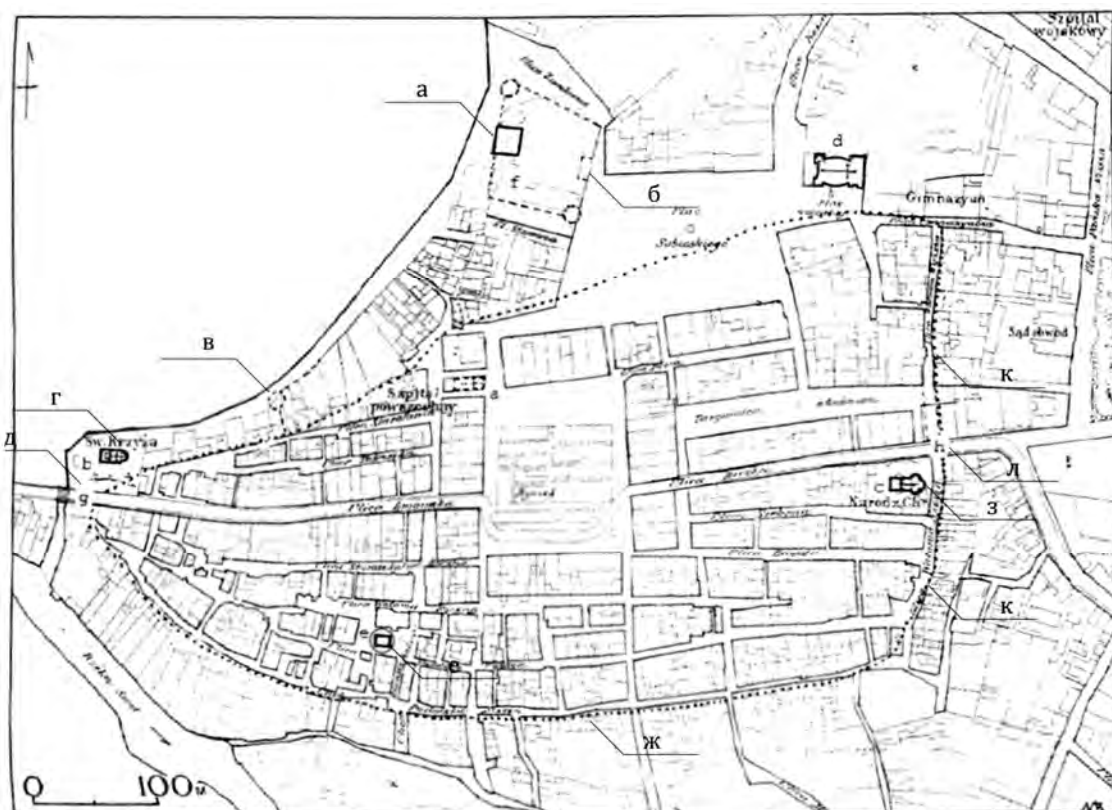
Рис. 2. Фрагмент плану міста 1902 р., з колекції ZAP-PW, з нанесеною Я. Рачинським теоретичною реконструкцією оборонних мурів міста і замку: а) замок; б) в'їздова брама до замку; в) оборонна вежа; г) церква Воздвиження Чесного Хреста; д) Львівська брама; е) синагога; ж) південний рів та вал; з) церква Різдва Христового; к) східний сухий рів і вал; л) Кам'янецька брама

Fig. 2. The fragment of the city plan dated back to 1902 with plotted theoretical reconstruction of the curtain walls of the city and castle. Redrawn from the ZAP-PW collection by Ya.Rachyns'kyi: a) The castle; b) Porte-cochere (entrance); c) The peel; d) The Holy Cross Church; e) Lviv gates; f) The synagogue; g) The southern ditch and earthworks; h) The Christmas Church; i) The eastern dry ditch and earthworks; j) The Kamjants' gates

Відомо, що в міських укріпленнях були дві оборонні вежі: Шевська і Кушнірська (назви пов'язані зі спеціалізацією цехів, яким вони належали) [4]. На теоретичній реконструкції Рачинського нанесене місце розташування однієї з веж. Відомо, що Кушнірська вежа знаходилась над ставом, неподалік від Воздвиженської церкви, а Шевська на краю заплавлених лугов, в районі сучасного парку ім.Т. Шевченка [4]. Однак ці свідчення є неоднозначні.

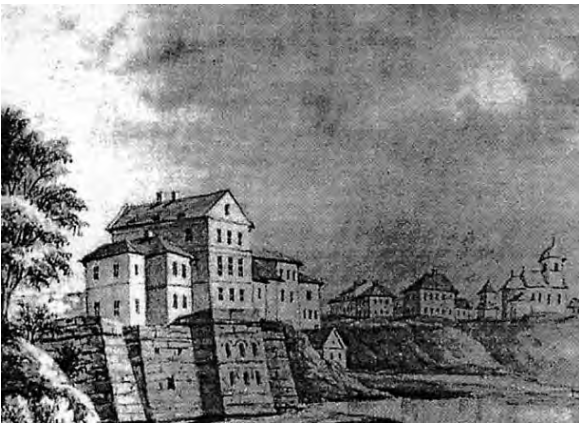
Рис. 3. Тернопільський замок на літографії Наполеона Орди. 1870-ті рр.

Fig. 3. Ternopil castle on the picture by Napoleon Orda. 1870 th.

Замок, у вигляді неправильного чотирикутника з двома круглими бастеями, споруджений у 1540 – 1548 рр. (Рис. 3, 4). З боку міста його мури були оточені ровом і валом, вал укріплений дубовим частоколом. Потрапити до замку можна було через кам'яну браму – двоповерхову споруду і навісний на ланцюгах міст [3]. Стрімкий ухил рель'єфу в бік ставу, спричинив різноповерховість замку. Із заходу, в двох додаткових поверхах були розміщені

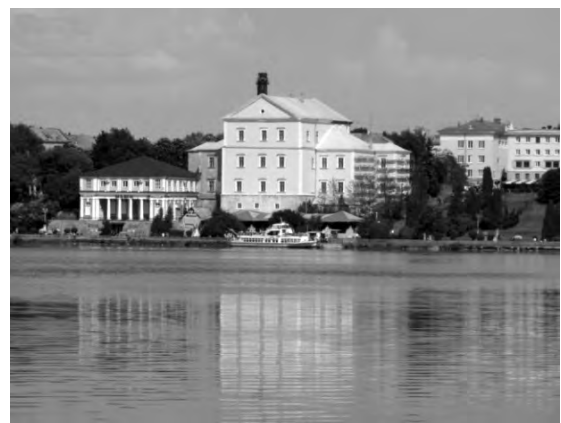
Рис. 4. Тернопільський замок. Сучасний стан

Fig. 4. Ternopil castle. Present condition

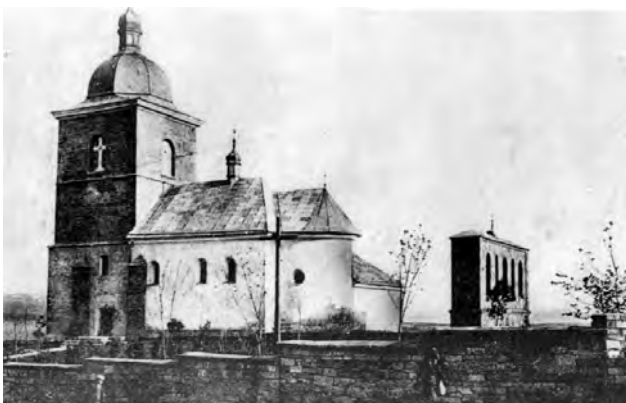
Рис. 5. Церква Воздвиження Чесного Хреста на світлині з поч. XX ст.

Fig. 5. The Holy Cross Church on the photo of the beginning of the 20th century

Над Львівською брамою височіла церква Воздвиження Чесного Хреста (Воздвиженська) або ж Надставна (Рис. 5, 6). Безпосередня близькість храму до воріт міста, фактично втягувала храм в систему міських укріплень. Перші історичні відомості про церкву містяться у грамоті Костянтина Острозького з 1570 р. Спершу храм був без вежі-дзвінниці, лише в 1627 р. із західного фасаду до церкви добудовують дзвіницю [6]. Церква Воздвиження Чесного Хреста вимурувана з пісковика. В плані це - тридільний храм із прямокутною навою, квадратним рівношироким із навою бабинцем, верхні яруси якого займає вежа, і напівкруглої апсиди. Форма апсиди вказує на використання давньоруських традицій, що вирізняє храм з-поміж інших оборонних сакральних споруд Поділля. У 1627 р. із західного фасаду до церкви добудовують дзвіницю, про що можна дізнатися із надпису на камені над головним порталом [6] (Рис. 7). Воздвиженська церква розміщена на Підзамчу – природному підвищенні над ставом. Завдяки такому положенні церква брала участь у системі сповіщення регіону. За переказами, під час тривоги тут били дзвони, палили смолоскипи, багаття, які було видно аж на Голубіцьких Товтрах і які передавали сигнал далі на інші важливі укріплення регіону. Можливо, саме необхідність сигнального пункту стала причиною добудови триярусної дзвінниці через майже 60 років після заснування церкви. Великі віконні прорізи, влаштовані у всіх чотирьох стінах, у верхньому ярусі дзвінниці, є підтвердженням цього (Рис. 8).

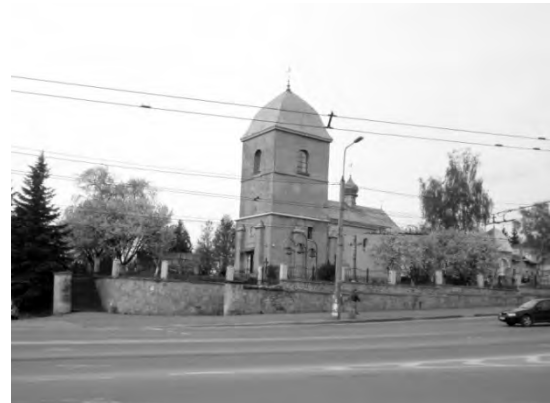
Рис. 6. Церква Воздвиження Чесного Хреста. Сучасний вигляд

Fig. 6. Church of Elevation of Holy Cross. Present condition

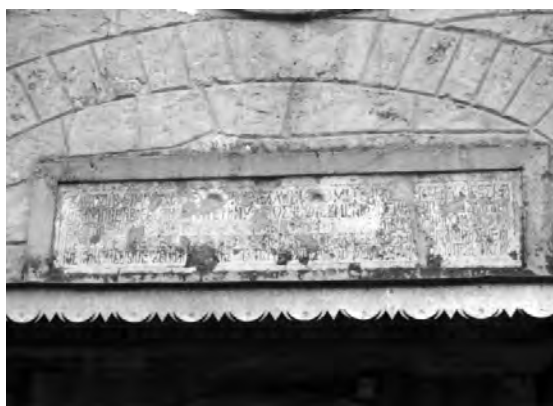
Рис. 7. Фундаційний камінь церкви
Воздвиження Чесного Хреста

Fig. 7. The foundation stone of the Holy Cross
Church

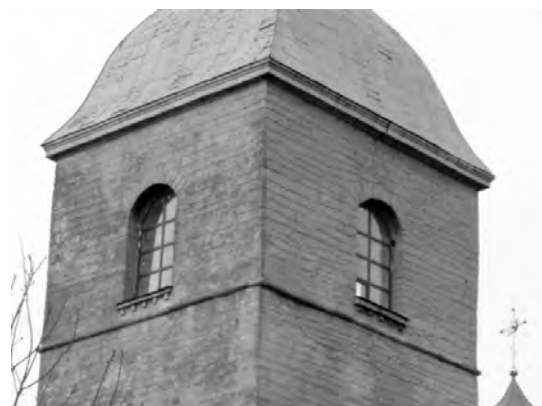
Рис. 8. Вікна дзвінниці церкви Воздвиження
Чесного Хреста

Fig. 8. Belfry windows of the Holy Cross Church

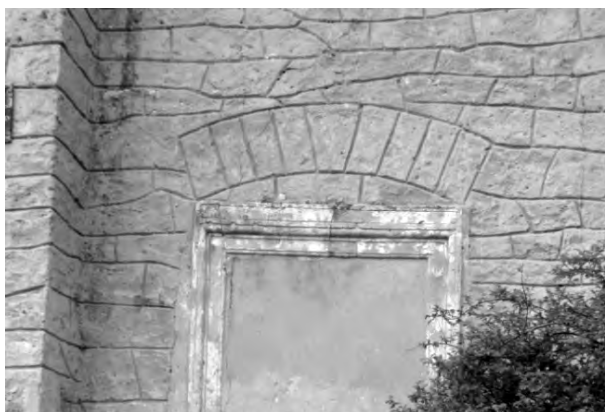
Рис. 9. Розвантажувальна арка над замуруваним порталом в стіні півд. фасаду церкви Воздвиження Чесного Хреста

Fig. 9. Unloading arch over the walled-up entrance in the southern facade wall of the Holy Cross Church

Ще одним відображенням впливу оборонних завдань на архітектуру сакральної споруди є особливості мурування. Масивні стіни Воздвиженської церкви сягають на першому ярусі двох метрів в товщину. В кладці стін виявлені розвантажувальні арки, а саме над головним порталом і на південному фасаді – з боку в'їздної брами (Рис. 9). Віконні отвори малі, компактної форми, влаштовані на висоті не менше двох метрів від землі (Рис. 10). Зі старих світлин можна судити про те, що рівень ґрунту по відношенню до стін за останнє століття зріс, тобто можна з впевненістю припускати, що вікна на час будівництва знаходились значно вище, ніж зараз. Вони могли виконувати роль бійниць для обстрілу території на підступах до міста з боку Львівського тракту. Над вхідним порталом збереглась бійниця у вигляді перевернутої замкової щілини, яка

могла охороняти вхід до храму (Рис. 11). Зі старих світлин та акварелей можна судити про зміни форми покрівлі башти храму та замурування дверей південного фасаду (Рис. 9).

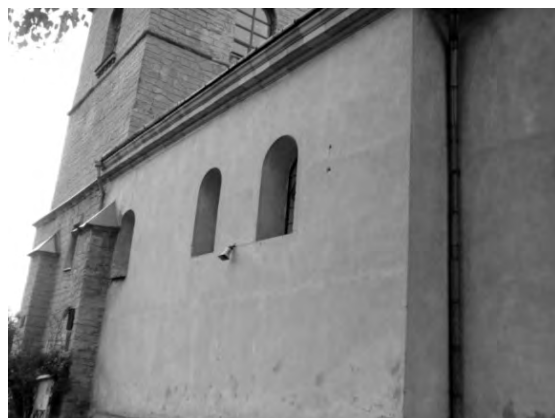
Рис. 10. Віконні прорізи церкви Воздвиження Чесного Хреста

Fig. 10. Windows of the Holy Cross Church

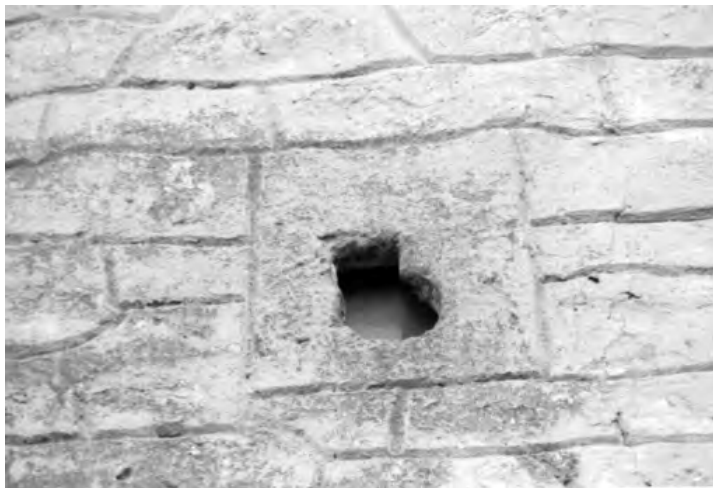
Рис.11. Бійниця у вигляді перевернутої замкової щілини церкви Воздвиження Чесного Хреста

Fig. 11. *Inverted keyhole-shaped gun-slot of the Holy Cross Church*

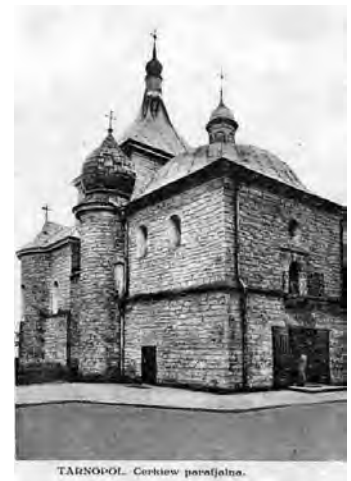
Рис. 12. Церква Різдва Христового на поштової листівці з поч. XX ст.

Fig. 12. *The Christmas Church on the postcard of the beginning of the 20th century*

Аналогічно до брами на Львівському тракті, біля Кам'янецької брами теж височів храм – церква Різдва Христового (рис. 12;13). Перші згадки про дерев'яну церкву на цьому місці стосуються 1566 року, але вже в 1602 р. церкву відбудовують в камені [7]. Церква Різдва Христового, або ж Середня, містилась біля Кам'янецької брами на східному рубежі міста і була єдиним, окрім рову та валів, укріпленням Тернополя з боку Кам'янецького тракту. Історія кам'яної споруди церкви Різдва Христового починається, як уже було згадано, в 1602 р., коли здійснювалось будівництво під наглядом «доброго муляра» Леонтія. Церква триапсидна, або ж триконхова, прямокутна в плані. Первісна споруда сягала сучасного бабинця, пізніше були добудовані притвір і дві невеликі бокові башти [7]. В другому ярусі веж в сторону міста звернені бійниці прямокутної форми, обрамлені як віконні портали (рис. 14). Бійниці не проглядаються з вулиці. Виявлено також круглу бійницю у верхньому ярусі північного фасаду, з якої міг обстрілюватись Кам'янецький тракт (рис. 15). Як і в церкві Воздвиження Чесного Хреста, стіни вимурувані з пісковика. Вони мають близько двох метрів товщини, в кладці простежуються численні розвантажувальні арки. Подібно як і в Воздвиженській церкві, віконні отвори відносно невеликі за розміром, були високо над землею. Стіна, звернена на схід, тобто в сторону передмість Тернополя, первісно була без отворів і являла собою єдиний кам'яний масив обтічної форми.

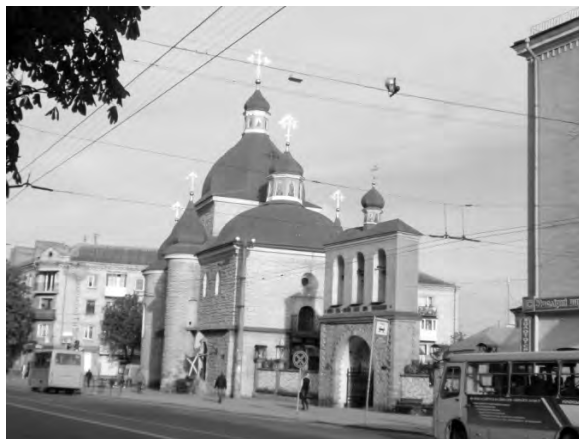
Рис. 13. Церква Різдва Христового. Сучасний стан

Fig. 13. *Christmas Church. Present condition*

На сьогоднішній день зовнішній вигляд церкви значно змінився. Споруда, звісно, втратила свою оборонну функцію. Численні перебудови привносили більше атракційні риси в архітектуру на зміну фортифікаційним. Багато перебудов було підпорядковано суто утилітарним потребам церкви, чим порушилася автентичність архітектури. В 1808 р. церква Різдва Христового зазнала значної реконструкції, внаслідок якої було вибито перекриття над притвором, переміщено камінь з фундаційним написом. Сучасний архітектурний вигляд споруди сформований реконструкцією 1936-1937 рр. Тоді в «глухій» стіні апсиди з'явилися два вікна для збільшення освітлення інтер'єру храму, змінилась форма головного купола. В 2009 р. в стіну храму вмуровано пам'ятник жертвам голодомору 1932-33 рр., задля зведення якого було розібрано частину кам'яної кладки стіни та демонтовано старовинні бічні двері.

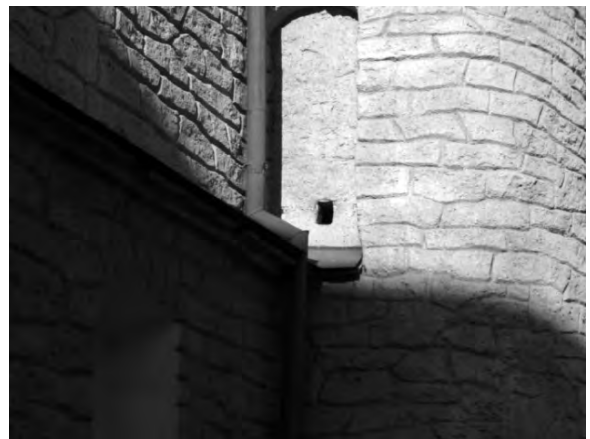
Рис.14. Бійниця в башті церкви Різдва Христового

Fig. 14. *The gun-slot in the tower of the Christmas Church*

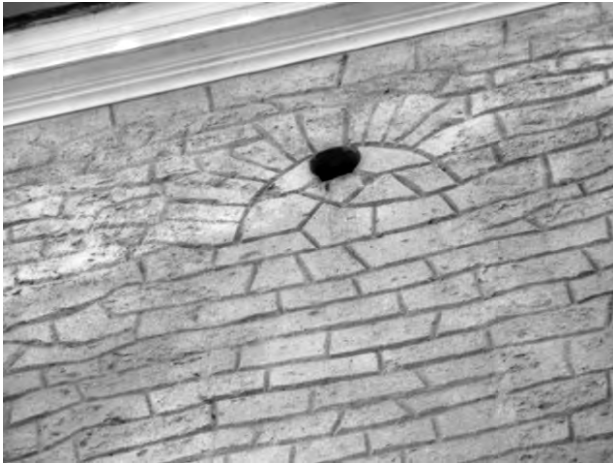
Рис. 15. *Кругла бійниця в північному фасаді церкви Різдва Христового*

Fig. 15. *The northern facade gun-slot of the Christmas Church*

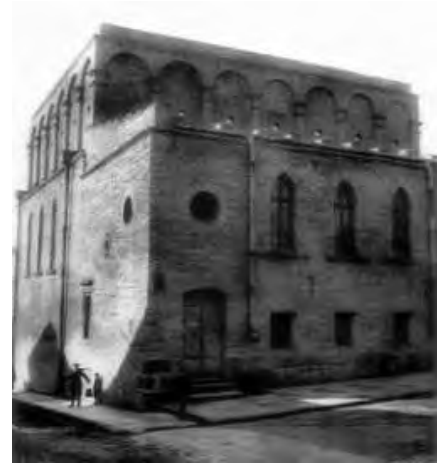
Рис. 16. *Стара синагога на світлині з поч. XX ст.*

Fig. 16. *The old synagogue on the photo of the beginning of the 20th century*

З південно-західного боку доступ до міста обмежений завдяки широким смугам боліт долини річки Серет. Основним укріпленням з цього напрямку, окрім вищезгаданого рову і валу, служила синагога, яка не збереглась донині (стояла трохи вище від сучасного музичного училища). Дата заснування старої божниці досі невідома, але існує думка, що вона закладена у 1622 р. [3]. На жаль, збереглось дуже мало відомостей про цю споруду, але зустрічається чимало світлин та акварелей із її зображенням. З них можна судити, що синагога була пристосована до ведення бою. Про це свідчить наявність у верхньому ярусі споруди низки круглих бійниць (рис. 16).
