АРХІТЕКТУРА ДЕРЕВ'ЯНОГО ЖИТЛА НІМЕЦЬКИХ ПЕРЕСЕЛЕНЦІВ УКРАЇНСЬКИХ КАРПАТ НА ПРИКЛАДІ КОЛОНІЙ У РОЗЛУЧІ І МАЙДАНІ ЛЬВІВСЬКОЇ ОБЛ.

Досліджено фактологічні матеріали про архітектуру дерев'яного житла німецьких переселенців Українських Карпат на прикладі колоній у Розлучі та Майдані Львівської області, щоб ввести їх у науковий обіг.

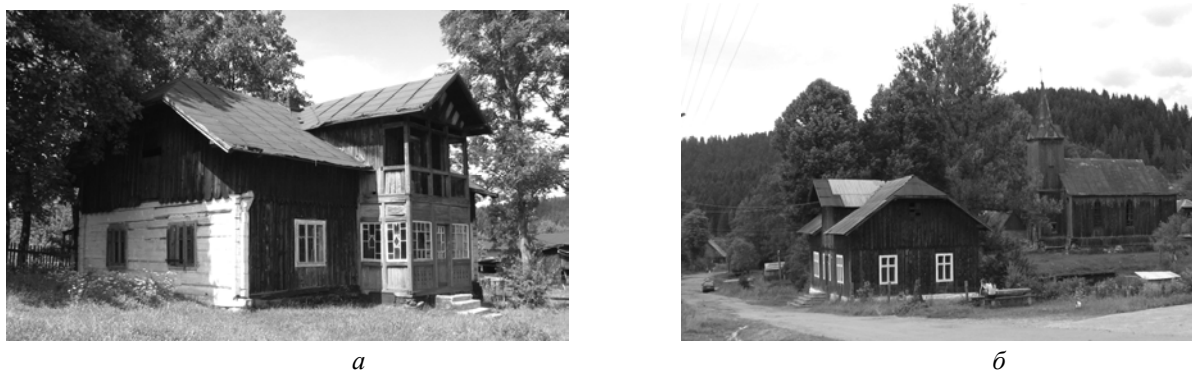
Рис. 3. Дерев'яне житло німецьких колоністів у Розлучі:
а – будинок XIX ст.; б – плебанія 1900 р. Фото вик. О. Мер'є, 10.VII.2009 р.

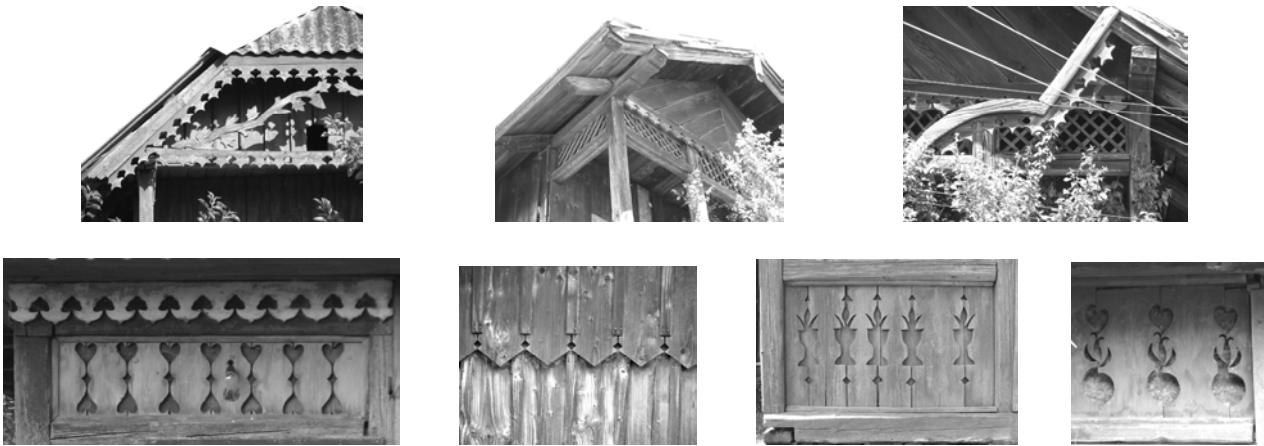
Рис. 4. Приклади дерев'яної різьби житла німецьких колоністів у Розлучі Львівської обл.
 Фото вик. О. Мер'є, 2003–2009 рр.

Головний фасад вертикально членований на три частини, завдяки ганку та балкону над ним – на осі фасаду, що виступають за межі стін на 1,95 м і накриті двоххилим дахом. В інтер'єрі влаштовували печі, часто кахельні. Окрім цього, велику увагу німецькі колоністи надавали дерев'яній різьбі: гусакам, накладній різьбі ганку тощо (рис. 4). Український мистецтвознавець Святослав Гординський, розмірковуючи над питанням: “Чому саме німецьке мистецтво дало чудові зразки дерев'яної різьби...?”, дійшов висновку, що “Причини слід шукати в особливостях національної психіки народу, або ж, послуговуючись сучасними термінами, у певних властивостях його соціальної психіки”.
