АРХІТЕКТУРА ЗАМКУ В ЧЕРНЕЛИЦІ

THE ARCHITECTURE OF THE CHERNELY TSA CASTLE

Анотація: В статті аналізуються особливості та конструктивна схема замку в Чернелиці. В результаті натурних та архівних досліджень визначено принципи та етапи будівництва замку, а також проведено гіпотетичну реконструкцію первісного вигляду замку.

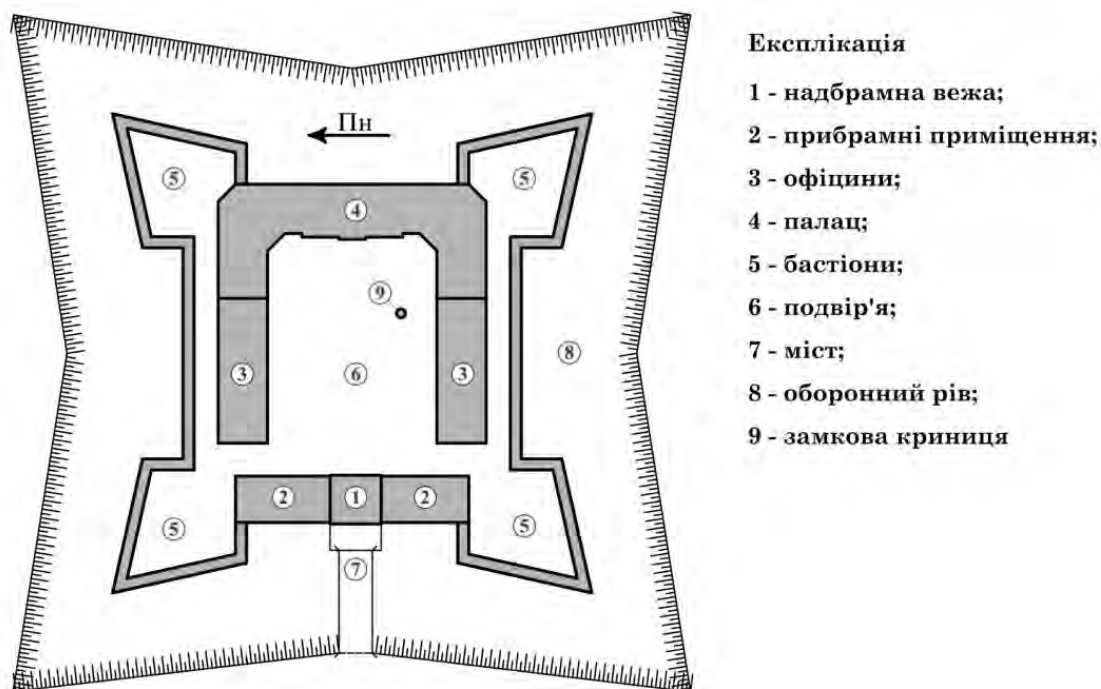
Рис. 1. Реконструкція первісного планування замку в Чернелиці на сер. XVII ст. (автор Л. Квятковський)

Аналіз планування замку, його первісний вигляд. Розташований на пологому схилі, який понижується в північному, східному та південному напрямках. Це створювало сприятливі умови для оборони. Замок поєднував функції фортеці і резиденції. Він замикав коротку східну сторону прямокутної ринкової площі (подібно до замку у м. Скалат) і містився на одній осі з костелом Домініканів, розташованим на західній стороні площі. До площі звернена брама, яка виконувала, крім оборонної, ще й репрезентативну функцію. Під'їзд до брами відбувався через міст, перекинутий через фосу. Їх точні габарити та характеристика матеріалів потребують уточнення в ході археологічних досліджень.

На замковому подвір'ї розташовувались житлові та господарські споруди, криниця, замкова каплиця, арсенал та стайні для коней. В інвентарних описах маєтку в Чернелиці, датованих 1781 роком, згадується: «замок мурований зі всією забудовою і стайні цісарські, ринкова юрисдикція» [8, с. 83]. На карті фон Міга (1779-1782) [9, іл. 201] зображено замок: міст, надбрамну вежу, бастіони та П-подібну забудову, яка оточує двір з півночі, заходу і сходу, дитинець не забудований. Імовірно, це були одноповерхові офіцини, які виконували господарську функцію. В проміжку між офіцинами і куртинами були тераси які з'єднували між собою бастіони і надбрамну вежу, на них розміщувалась замкова артилерія. Натомість двоповерховий житловий палац замикав східну частину двору і прилягав безпосередньо до східної куртини. Ці споруди були мурованими з каменю, з боку двору декоровані профільованими, кутими в камені карнизами та обрамленнями вікон та дверей. Крім того, за свідченням О. Чоловського, висота куртин над рівнем замкового подвір'я становила приблизно 2,5 метра. Потребує уточнення відсутність на карті фон Міга будівель, що прилягають до надбрамної вежі, адже за характером мурування і архітектурі вони відповідають часу побудови замку.

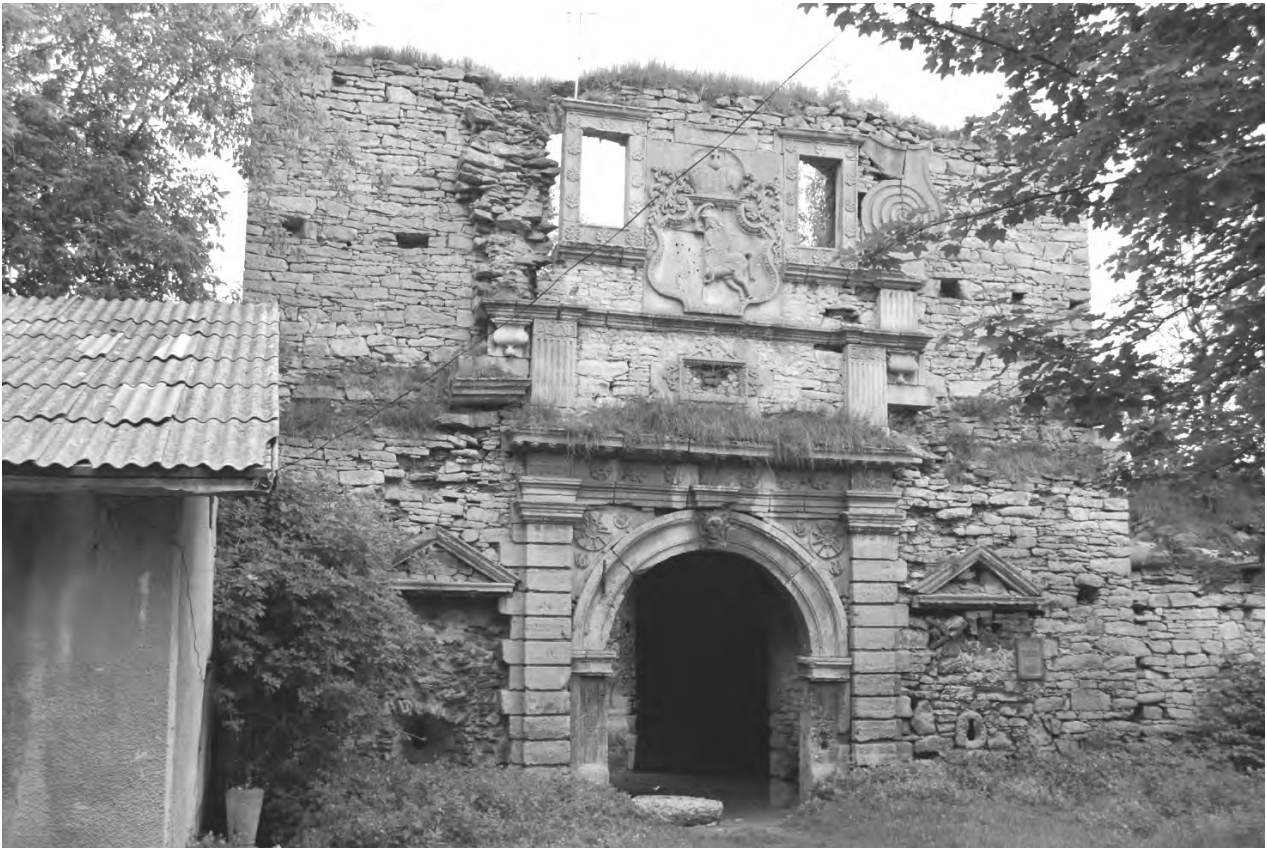
Рис. 2. Головний фасад замкової брами, унікальна ренесансова різьба. Сучасний стан

Посередині західної куртини розташовується в'їзна брама з вежею, пишно декорована ренесансною кам'яною різьбою зі світлого пісковика. Півциркульну в'їзну арку фланкують рустовані пілястри, які підтримують антаблемент, декорований квітчастими розетками. Проміжки між обрамленням арки і антаблементом, оздоблені круглими медальйонами, на яких вирізьблені луки, сагайдаки, алебарди, мечі та інший військовий інвентар епохи середньовіччя. По боках брами знаходяться ключоподібні бійниці, увінчані трикутними сандриками, але характер кладки з правого боку свідчить про те, що це пізніше закладення, тож первісно тут міг бути дверний проріз. Вікна другого поверху оздоблені профільованими обрамуваннями,

декоровані квітчастими розетками, обабіч вікон – великі волюти, які були композиційним елементом втраченого фронтоу. З лівого боку волюта відсутня. Між вікнами, поміщений картуш з гербом родини Чарторийських «Погоня», оздоблений рослинним орнаментом. Цікавим є те, що втрачена частина вершника на гербі була витесана окремо від основи і кріпилась на ковані металеві анкери, тоді як інші його фрагменти витесані безпосередньо на кам'яній основі. З внутрішньої сторони брами в'їзна арка увінчана замковим каменем, але її обрамлення відсутнє, його фрагменти лежать поруч з брамою, окрім того втрачено обрамлення вікон другого поверху. Перший та другий поверхи розділені кам'яним карнизом, на якому над брамою поміщений герб «Пилява». В інтер'єрі брами зберігся первісний кам'яний брук, ніші де були каміни, а також димові канали. Перший ярус перекритий кам'яним бочковим склепінням з двома розпалубками та різьбленою кам'яною розетою з металевим кованим кріпленням для ліхтаря. По правий бік вежі розташовані прибрамні приміщення, над ними знаходиться тераса. Віконні та дверні прорізи оздоблені профільованими обрамуваннями. Дахове накриття згадуваних будівель відсутнє, стіни потребують негайної консервації. Під згаданими будівлями збереглися пивниці, які, на жаль, не доступні для огляду, проте відомо, що вони перекриті кам'яними бочковими склепіннями. Деякі автори подають згадки про підземний хід від замку до костелу Домініканів (який, до речі, є ровесником замку і декорований аналогічним чином), проте, точне його розміщення невідоме.

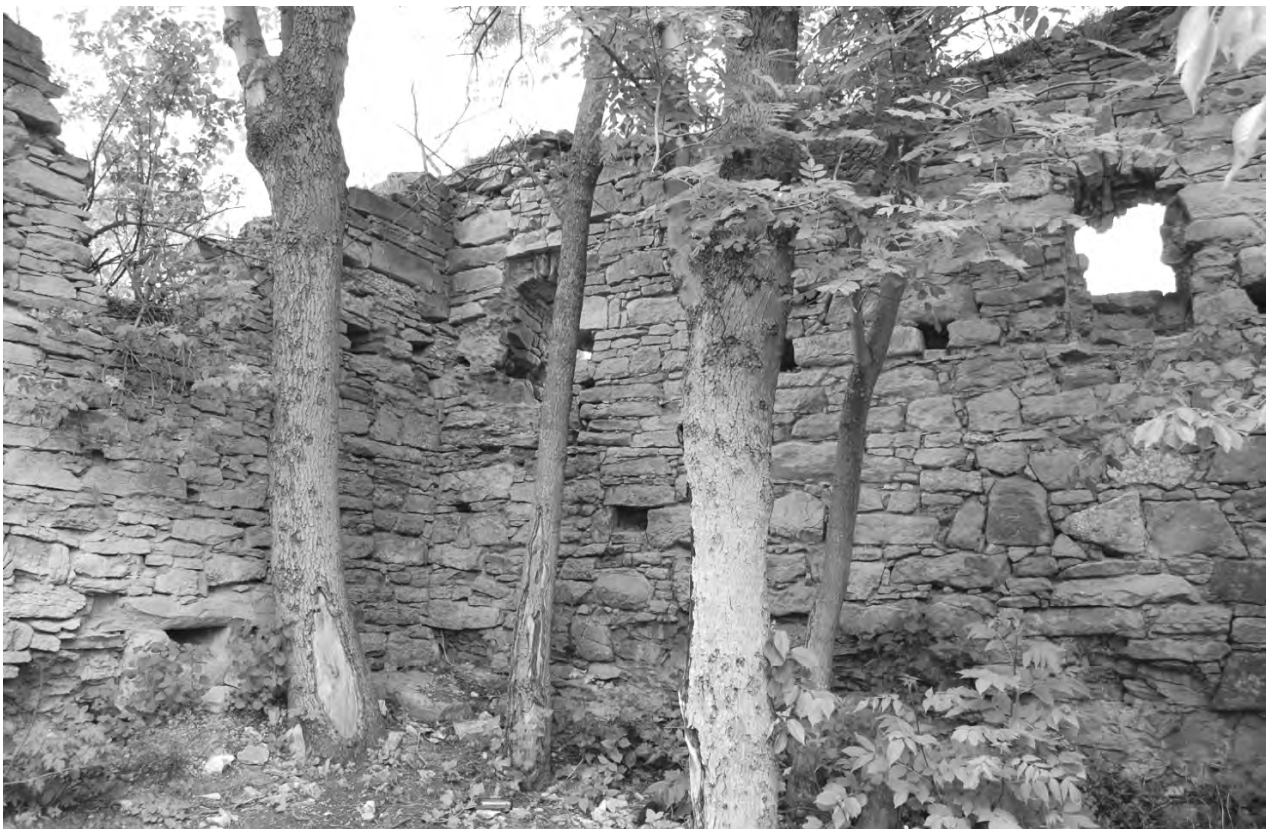
Рис. 3. Фрагмент східної куртини з ринштоком та північно-східного бастіону з бійницями. Сучасний стан

Замкове подвір'я засаджене фруктовими деревами, без слідів забудови, лише в південно-західній частині знаходиться невеликий пагорб – залишки одноповерхової будівлі, яку описує О. Чоловський, детальніше про цю будівлю мова буде далі. Куртини та bastіони перебувають в незадовільному стані: верхні ряди кам'яного мурування ескарпів втрачені, такі втрати становлять до 4 метрів від їх первісної висоти, місцями на рівні земної поверхні помітні вивали мурування куртин, деякі частини ескарпу повністю зруйновані, виняток – західна куртина, збережена майже на повну висоту. В західному куті з напільної сторони південно-східного bastіону віднайдено гмерки каменярів у вигляді перевернутої букви Т. У східній куртині біля північно-східного bastіону міститься риншток, через який відводили воду і каналізаційні стоки з території замку. Про це свідчить спеціальна ніша, яка міститься в ескарпі з боку замкового подвір'я прямо над ринштоком, імовірно тут був палацовий туалет. Все це вказує на те, що до проектування і будівництва твердині залучали кращих зодчих того часу. Особливий інтерес викликає північно-східний bastіон, на відміну від інших bastіонів, тут наявні ключоподібні бійниці на рівні денної поверхні замку (кілька подібних бійниць виявлено в західній куртині та надбрамній вежі). На разі достеменно невідомо, чим зумовлена така особливість. За однією з версій, цей bastіон належить до для ранніх bastіонних фортифікацій, а отже, був побудований в першу чергу (а саме в I половині XVII століття), за іншою ж версією північно-східна сторона замку була найнебезпечнішою для оборони, тож бійниці розміщені тут з міркувань безпеки. Крім того, можна стверджувати що згадуваний bastіон примикав до замкового палацу чи офіцини і був дворівневим, на другому ярусі, подібно до інших bastіонів, була тераса.
