АРХІТЕКТУРНІ ДОСЛІДЖЕННЯ МОНАСТИРЯ БЕНЕДИКТИНОК У ЛЬВОВІ

Наведено результати дослідження будівель колишнього монастиря Бенедиктинок у Львові, яке проведене протягом 1998-2000 рр. викладачами А. Мартинюк, К. Присяжним, М. Долинською, В. Думальським та групою студентів кафедри реставрації та реконструкції архітектурних комплексів

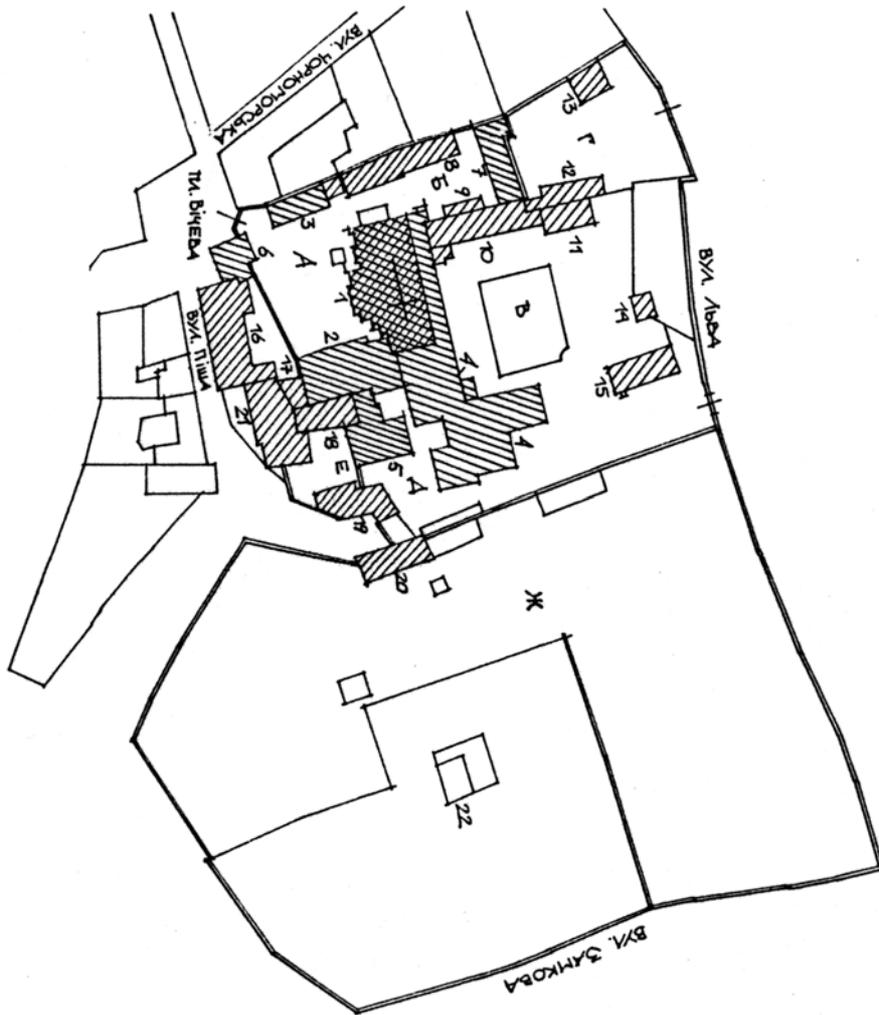
Рис.1. Ситуаційна схема комплексу споруд і території колишнього монастиря бенедиктинок у Львові

А – центральне подвір'я; Б – друге подвір'я; В - північне подвір'я; Г – господарське подвір'я; Д – східне подвір'я-сад; Е – південне подвір'я сад; Ж – територія фруктового саду; 1 – костел Всіх Святих (нині – церква Сятого Покрова студитського жіночого монастиря), 1596 (1597)–1627 рр., Павло Римлянин, Ян Покорович; 2 – найстаріший монастирський корпус, з триарковою лоджією на фасаді (студитський м-р), 1597?-1627 рр., Павло Римлянин?, Ян Покорович? 3 – будинок священника або ігумені (нині- житловий будинок), 1623–1627 рр., Ян Покорович? 4 – північний корпус з великою трапезною і кухнею (студитський м-р), 1623-1627 рр.; 5 – південно-східний корпус (студитський м-р), 1632–1687 рр.; 6 – будинок органіста або капелана, (нині – житловий будинок), 1702 р.; 7 – тильна офіцина другого подвір'я, (житловий будинок і студитський м-р), 1766 р.?- 1777 р.; реконструкція 1858 р.; 8 – лівобічна офіцина другого подвір'я (нині – житловий будинок), 1777 р.? реконструкція – 1875 р.; 9 – правобічна офіцина другого подвір'я, одноповерхова (знесена), 1858 р.; 10 – правобічна офіцина другого подвір'я, триповерхова, 1858 р., реконструкція – 1889 р., інж. Л.Бодашевський; 11 – будинок господарського призначення, др.пол. ХІХ ст.; 12 - будинок господарського призначення, др.пол. ХІХ ст.; 13 – будинок господарського призначення, др.пол. ХІХ ст.; 14 - будинок господарського призначення, др.пол. ХІХ ст.; 15 – будинок господарського призначення, др.пол. ХІХ ст.; 16 – житловий будинок, перша пол. ХІХ ст.; 17 – прибудова (сходова клітка, туалети, коридор), 1899 р., інж. Л. Бодашевський (нині – Дяківське училище); 18 – прибудова (перекритий внутрішній дворик), 1899 р., інж. Л. Бодашевський, (нині – студитський м-р); 19 – господарська будівля (нині – житловий будинок); 20 – господарська будівля (нині – житловий будинок); 21 – навчальний корпус, , 1936 р., арх. В. Равський; 22 – оранжерія, 1879 р. (не існує).

Прим.: подвійною лінією на схемі показано оборонні та інші мури монастиря бенедиктинок

Висновки з аналізу картографічних та іконографічних матеріалів. *По-перше*, територія монастиря бенедиктинок тільки незначно змінювалась протягом 1766–1935 рр., в межах якої з'являлись деякі нові споруди та зносились деякі старі [7]. Однозначного висновку щодо приналежності північного подвір'я (рис. 1) до монастиря у 1766–1777 рр. [8] з даного матеріалу зробити не можна, тим більше, що показаний на панорамі Ф. Пернера [9] мур, який оточував основне ядро монастиря, йшов по контуру північної стіни тильної офіцини другого подвір'я, але враховуючи практику інших монастирів, костелів, церков тощо можна припускати, що частина території, а також окремі об'єкти здавались під чинш і не виключено, що північне подвір'я, а також інші об'єкти були саме з такої категорії. *По-друге*, костел Всіх Святих та найстаріший монастирський та північний корпуси фактично не змінились за своєю конфігурацією в плані. Це саме стосується будинку, розташованого ліворуч від брами та праворуч від неї. *По-третьє*, тильна офіцина другого подвір'я, яка примкнула до оборонної стіни монастиря, можливо, побудована у проміжку між 1766 та 1777 роками, хоча не виключено, що вона існувала раніше, але з якоїсь причини не нанесена на план 1766 року. У 1837 році ще існував одноповерховий 8-віконний будинок,

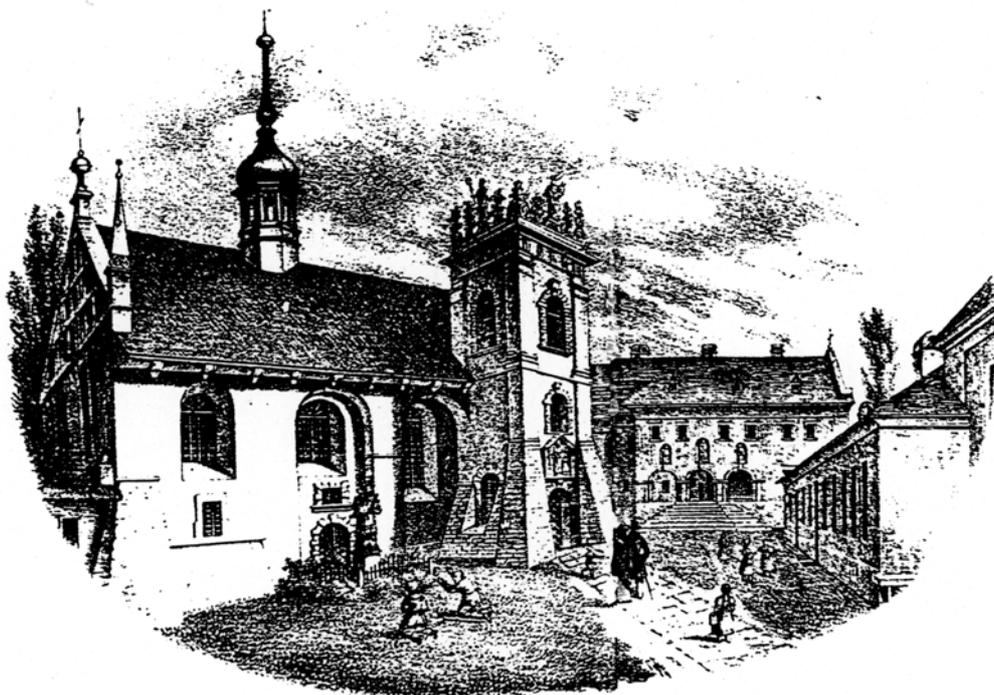
Рис. 2. Костел і монастир бенедиктинок у Львові. Літографія за малюнком Кароля Ауера, 1837 р.

який примикав до південного муру монастиря, як це зафіксовано на літографії, виконаній за малюнком К. Ауера (рис. 2) [10], але у 1849 році його на кадастровому плані [11] не нанесено. Серед споруд, які з'явилися у проміжку між 1777 і 1849 рр., є ліва бічна офіцина у другому подвір'ї. Права бічна офіцина у цьому ж подвір'ї зафіксована на планах з ХХ століття, а у 1849 році на цьому місці була невеличка споруда, мур та дерев'яна будівля, в якій знаходилися триярусні туалети. *По-четверте*, протягом 1849-1935 рр. з'явилось ще ряд споруд у довколишніх подвір'ях. На планах з початку ХХ ст. зафіксовано розвиток основного монастирського корпусу в південному напрямі, виходячи за граничний мур: спершу появилася невелика прибудова до найстарішого корпусу, а в 1935 році розроблено проект розбудови школи.

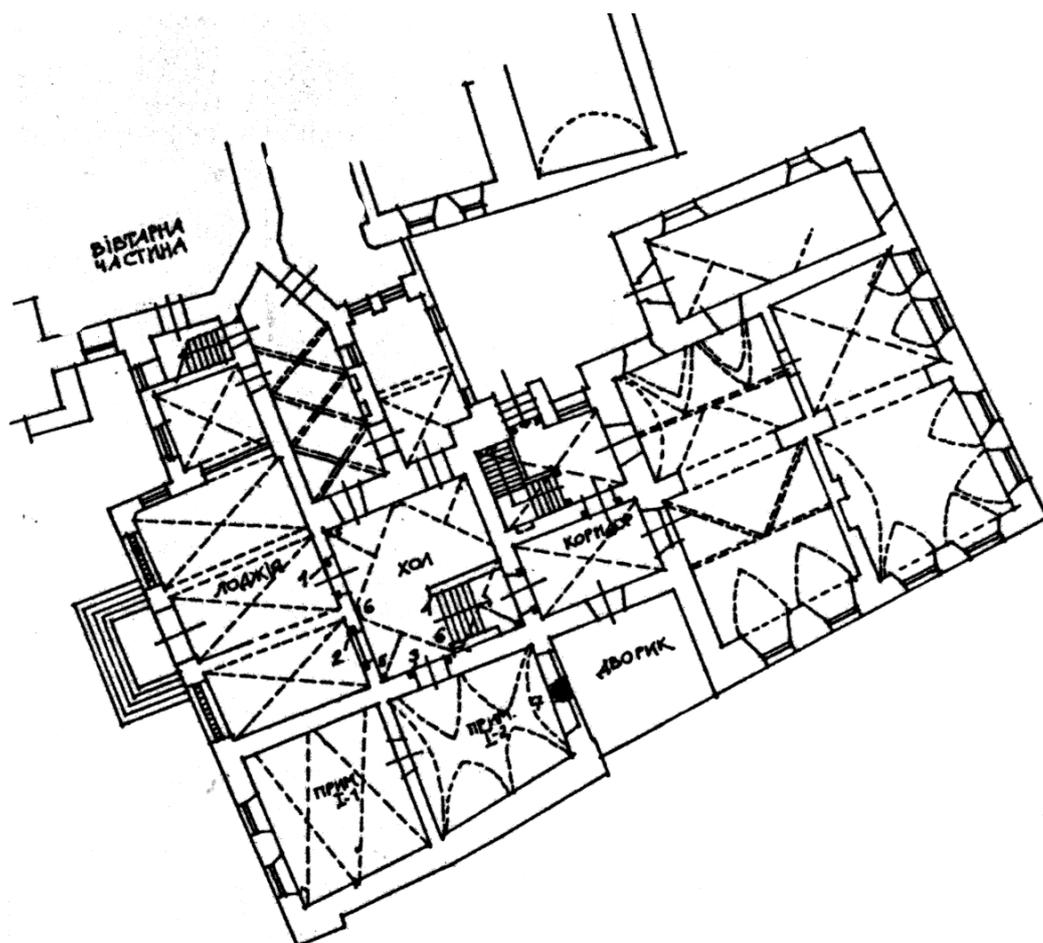
Рис. 3. Плани першого та другого поверхів найстарішого монастирського корпусу:
а – план першого поверху, б – план другого поверху

Цікаво ще те, що згадані канелюровані підп'ятники та колони міжвіконня знаходяться в другому тракті приміщень найстарішого монастирського корпусу, на першому та другому поверхах. Висота ж приміщень першого тракту першого поверху є більша, ніж висота приміщень другого тракту. Цю обставину добре видно на планах другого поверху: всюди, де є входи в приміщення першого тракту з боку другого тракту, є східці. Сам по собі цей факт може вказувати на те, що приміщення першого та другого трактів зводились неодноразово, а враховуючи наявність пишного декору в приміщеннях другого тракту – на те, що на першій фазі будівництва були споруджені приміщення другого тракту, а згодом – першого тракту. Іншими словами, до існуючої вже будівлі, яка мала пишний різьблений в камені декор, який загалом характерний для міщанських будинків, прибудовано було спереду ще триаркову вхідну лоджію та одне приміщення праворуч від неї на першому поверсі, а також два приміщення над ними на другому поверсі, формуючи таким чином чільний фасад монастирського корпусу. Шкода тільки, що не було можливості зробити зондаж цегляної кладки у місці стикування стінових конструкцій першого та другого трактів, аби однозначно переконатись в відсутності перев'язки між ними.

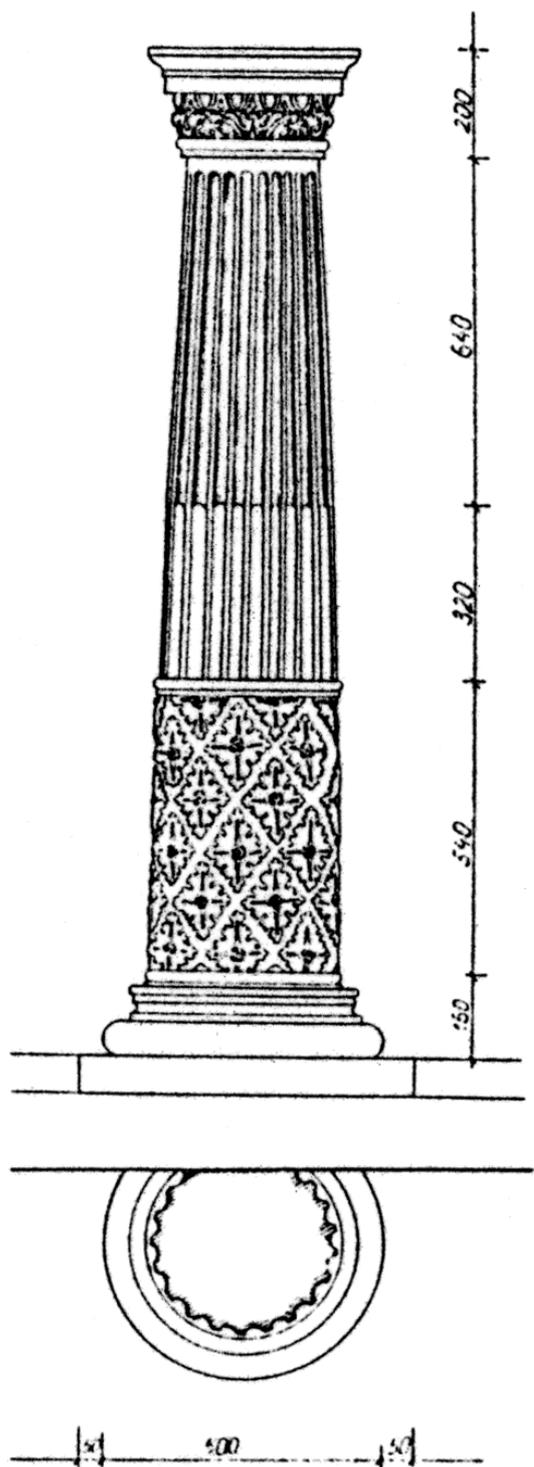
Рис. 6. Різьблена білокам'яна колона міжвіконня приміщення другого тракту першого поверху найстарішого монастирського корпусу. Зарисовки відкритих фрагментів і теоретична реконструкція вигляду приміщення Козьякова Сергія

Такий варіант декорування широко розповсюджений в архітектурі міщанської будинків Львова [15], а також деяких міст Малопольщі, таких як Краків, Ярослав, Замостя [16]. Аналогічна колона з канелюрами, заповненими в нижній частині валиками і з ромбічними квітковими розетами на базі збереглась у будинку на вул.Ставропігійській, 9*.

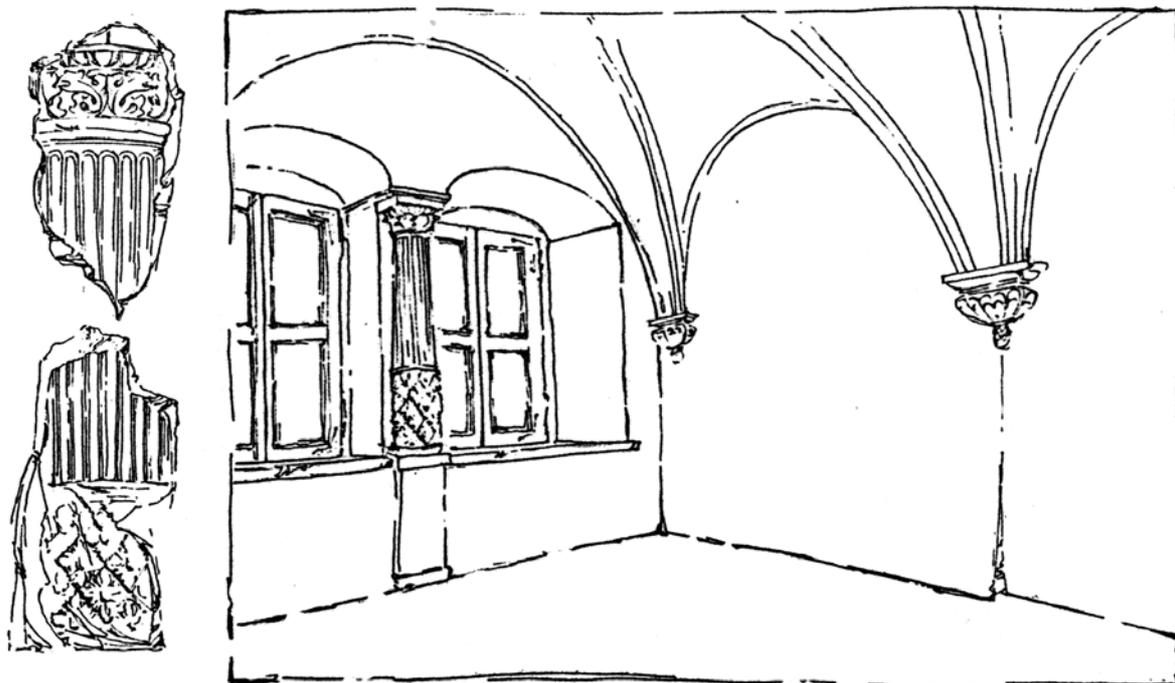
Рис. 7. Приклади білокам'яних розет приміщень північного корпусу (всього зафіксовано 19 варіантів в приміщеннях, які були на той час доступними). Обміри і креслення Кісіль Марії

В декоруванні іншої частини “ренесансного” корпусу монастиря застосовано такі мотиви, як виділення ребер склепіння профільованими гуртами, в місцях перетину гуртів - різьблені в білому камені квіткові розети та ангельські голівки (рис. 7). Саме так прикрашені хрестові склепіння коридору першого та другого поверхів, склепіння холу перед трапезною на другому поверсі, а також холу в західному кінці коридору. Аналогічно вирішене склепіння холу і хрестові склепіння коридорів на третьому поверсі, тільки зі скромнішим вистроєм, без декорування розетами і ангельськими голівками. У великій трапезній на 2-му поверсі три прясла хрестового склепіння декоровані сталактитовими квітковими розетами. Прикрашає інтер'єр цієї трапезної білокам'яний різьблений портал, який в процесі ремонтних робіт у 1998 році зачищений від численних шарів олійної фарби (рис. 8). Виявлено, що кам'яний стовп посередині холу-сіней перед трапезною викладений з тесаних блоків білого каменю. Так само з тесаних блоків білого каменю виконані всі простінки у трапезній та холі-сінях, на які спираються профільовані підп'ятники склепінь. Це ж стосується і простінків холу-сіней на третьому поверсі. Оскільки ця частина монастирського корпусу, прибудована до північної та західної стіни костелу, має ренесансний вистрій, то є всі підстави для віднесення часу її спорудження до другого будівельного періоду в розбудові монастиря, тобто після 1623 року. Маньєристичні мотиви присутні тут в оздобленні ангельськими голівками.
