ДО ПИТАННЯ ЗНЯТТЯ ІНФОРМАЦІЇ ІЗ “ЗАКРИТИХ” ГЕОДЕЗИЧНИХ ПУНКТІВ**І. Тревого¹, Є. Ільків², М. Галярник²**¹Національний університет “Львівська політехніка”²Івано-Франківський національний технічний університет нафти і газу

До питання зняття інформації із “закритих” геодезичних пунктів

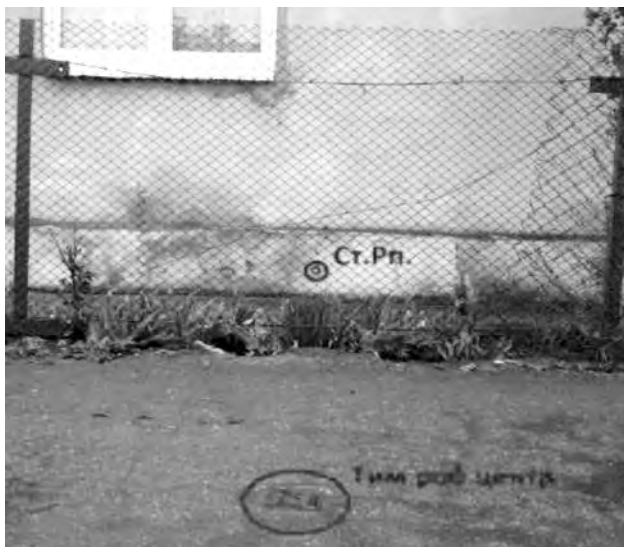
Рис. 1. “Закриття” стінового репера облицювальною плиткою та бруківкою робочого центра полігонометричного пункта

На сучасному етапі функціонування ДГМ України та геодезичних мереж згущення проблему відкриття ґрунтових геодезичних пунктів вирішують, проводячи звичайні земельні розкопки із порушенням прав землекористувачів та власників земельних ділянок. Для стінових геодезичних знаків неможливість зняття геодезичної інформації призводить до неефективного використання геодезичної основи та збільшення витрат на топографо-геодезичні роботи. Приклади “закриття” пунктів наведено на рис. 1–4.

Для облицювання використовують матеріали, призначені для захисту поверхні стіни, фундаменту від впливів навколишнього середовища [5] (рис. 1–4), зокрема: природний камінь, штучний камінь, облицювальну цеглу, облицювальні панелі, термopanелі, плитку під цеглу, декоративні штукатурки, сайдинг, керамосайдинг, профільований стіновий лист. Є різні види матеріалів для утеплення фасадів будинків, з різними фізико-хімічними властивостями, а також різної товщини. Це зумовлює необхідність аналізу фізичних полів локалізації репера (марки). Фізичні поля можуть бути природними та штучними, але враховуючи, що будівлі (споруди) є джерелами аномальних фізичних полів, для зняття інформації краще застосовувати штучно створені фізичні поля.

Така ситуація характерна також для стінових реперів та робочих центрів геодезичних мереж згущення, створених у містах, селищах України 40 і більше років тому, що показано на рис. 1–4.

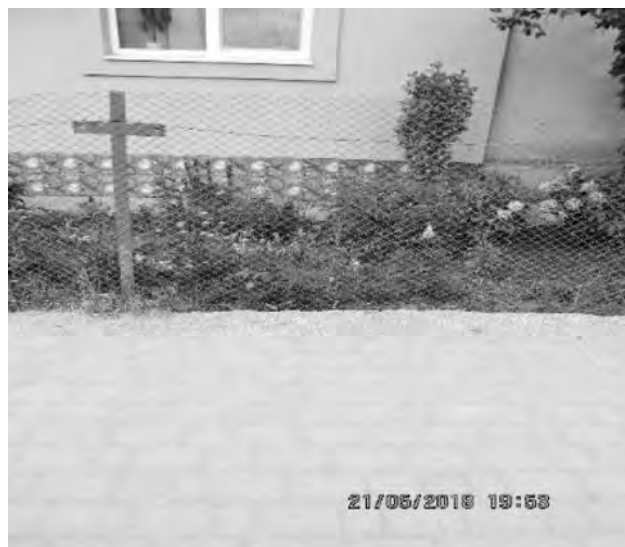
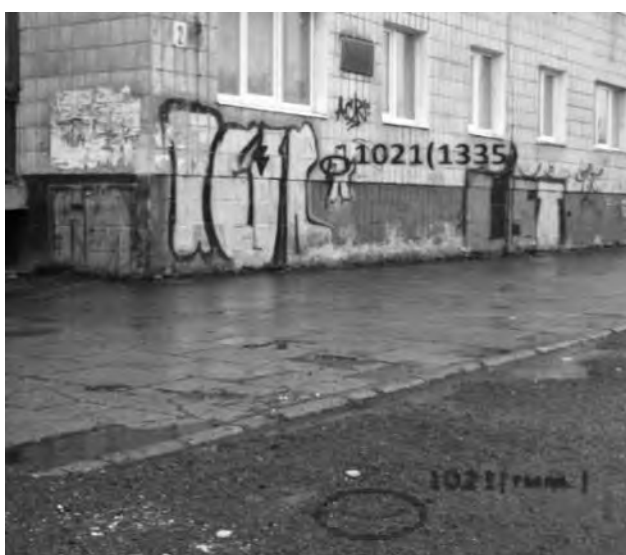
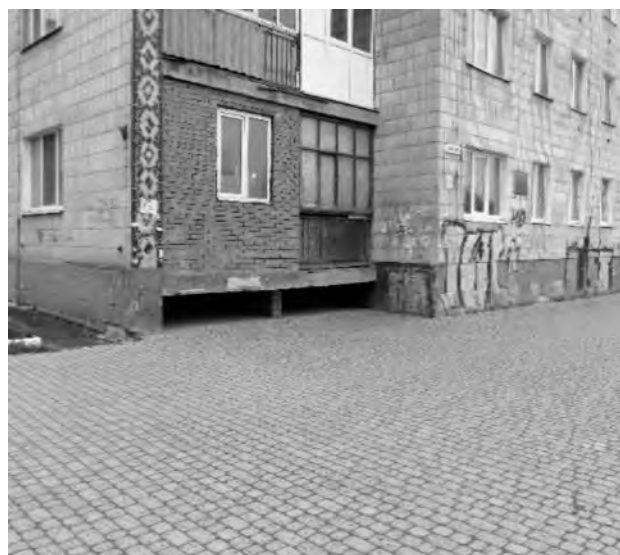
Рис. 2. “Закриття” робочого центра полігонометричного пункта бруківкою

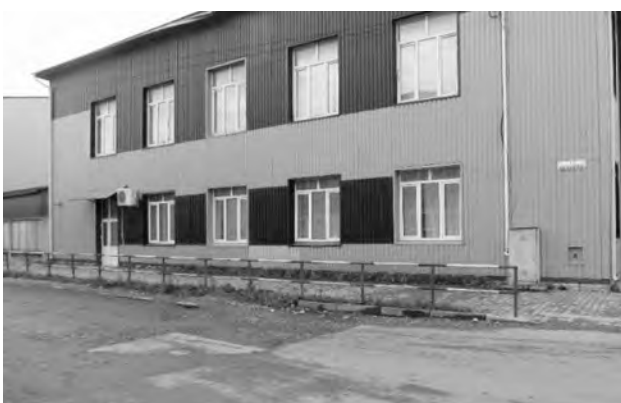
Рис. 3. Профільованим стіновим листом “закриті” стінові репери 2 і 3 полігонометричного пункта

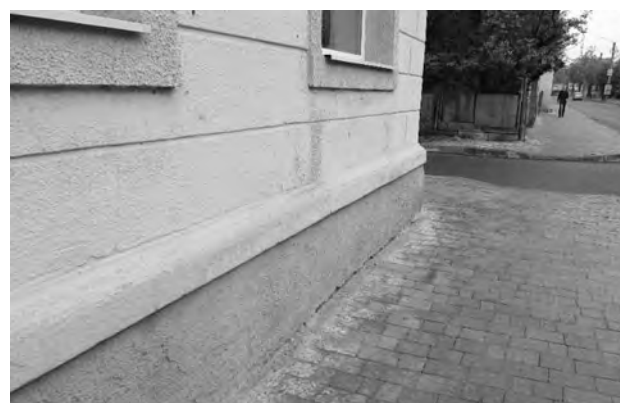
Рис. 4. “Закриття” стінового репера штукатуркою
