ДОЛЯ УКРАЇНСЬКИХ ЦЕРКОВ ЄВГЕНА НАГІРНОГО НА ТЕРИТОРІЇ СУЧАСНОЇ ПОЛЬЩІ

Визначення шляхом натурних обстежень та досліджень архівних матеріалів і літературних джерел долі українських церков, збудованих за проектами архітектора Євгена Нагірного.

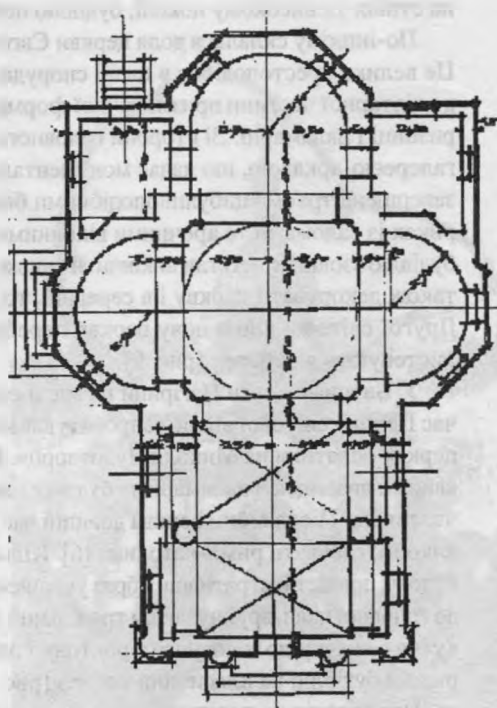
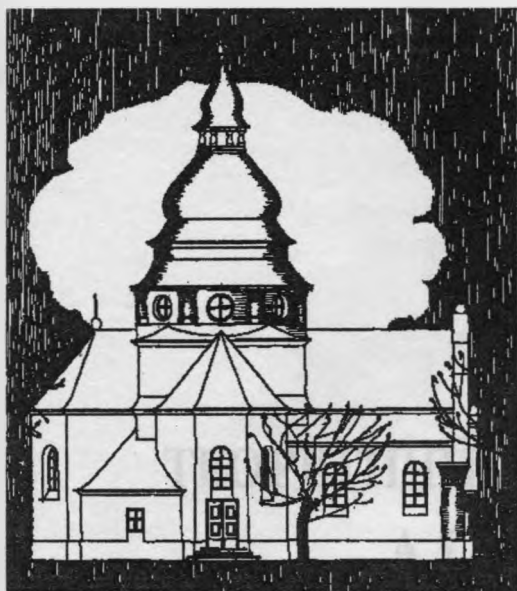
Рис. 12. Проект церкви для с. Дубецьк,
план, 1925 р.

Рис. 13. Проект церкви для с.Дубецьк, 1925 р.

Не визначеною дотепер залишається доля церкви Воздвиження Чесного Хреста у Дубецьку, що запроектована Є.Нагірним у 1925 році. Це хрестова в плані однокупольна церква з прибудованими ризницею і паламаркою; бокові апсиди та вівтарна частина заокруглені

всередині і призматичні назовні. Завершує будівлю велика шоломовидна баня, розташована на круглому барабані, оздобленому круглими вікнами та пілястрами рослинно-народного орнаменту (рис. 12, 13). Такими ж пілястрами декорований криволінійний бароковий фронтон, підпертий по обидва боки колонами цього ж своєрідного типу. Після вивезення українців церква замкнена, занедбана і стоїть пустою (рис. 14). За сто метрів від неї збудовано великий костел.
